| Operador | UNION TEMPORAL AEI |
| Contrato disponible | 169_2026 |

| Municipio | Uramita |

| El mantenimiento tiene relacion con cual componente: | CCTV |

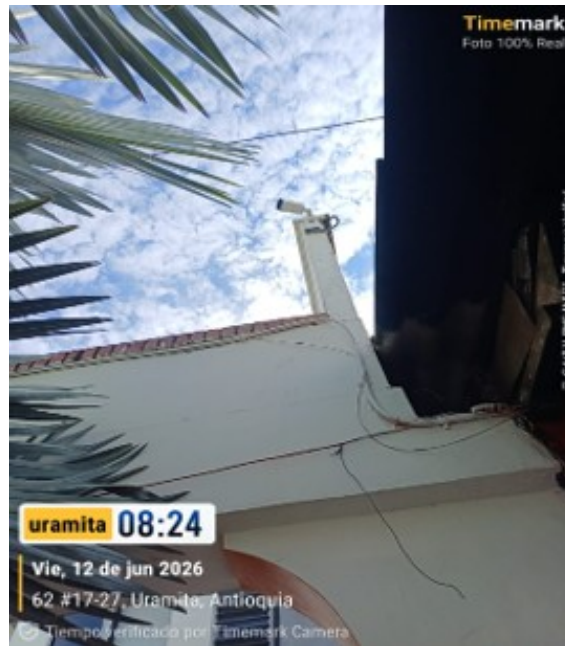
| ANCLAJE | |
|---|---|
| Estado en el que se encuentra el anclaje: | REGULAR |

| Requiere Cambio de anclaje: | NO |

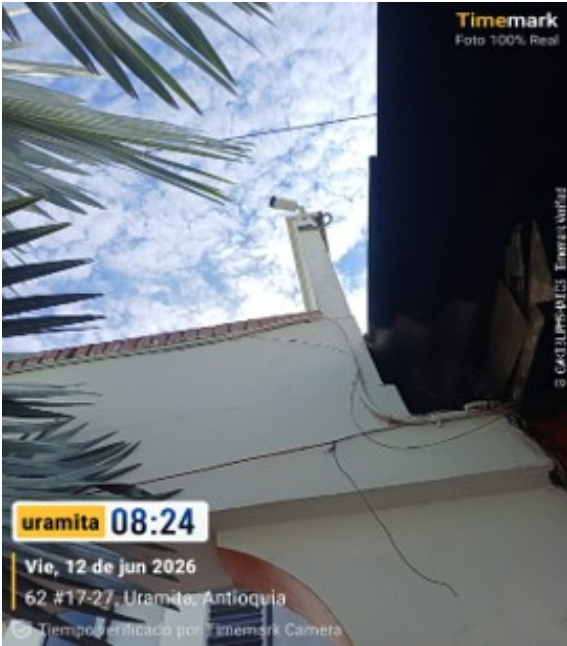
Foto Coraza

| Observaciones Tubería: | Se requiere instalar tubería ya que actualmente el cableado esta pasando por |
| Existe Coraza: | SI |
| Estado Coraza: | REGULAR |

| Requiere Tubería: | SI |
| Tipo de Tubería requerida: | IMC_3_4 |
| Cantidad Tubería IMC 3/4 (ml): | 30 |

| Ingrese observaciones generales y detalles identificados en el proceso de diagnostico | se evidenciaron requerimientos de mejora de infraestructura, tales como la instalación de un mástil para mejorar el campo de visión de la cámara ubicada en la alcaldía y el reemplazo de elementos de coraza plastica por tubería IMC. |

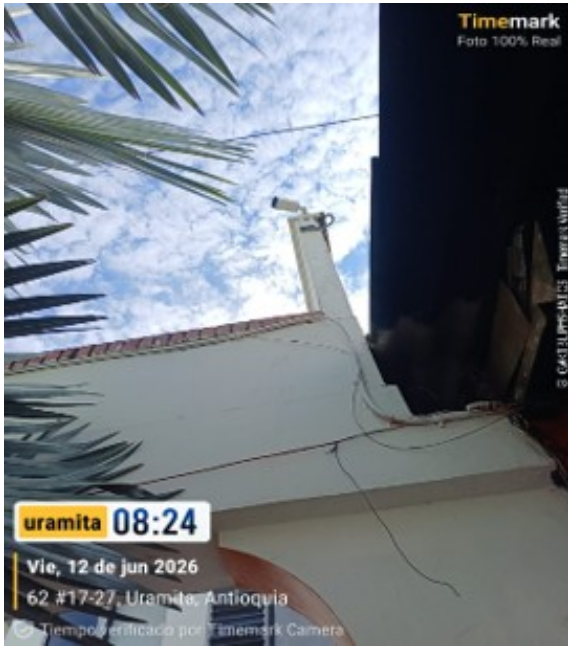
| Existe Fibra Óptica: | SI |

| Estado Fibra Óptica: | BUENO |

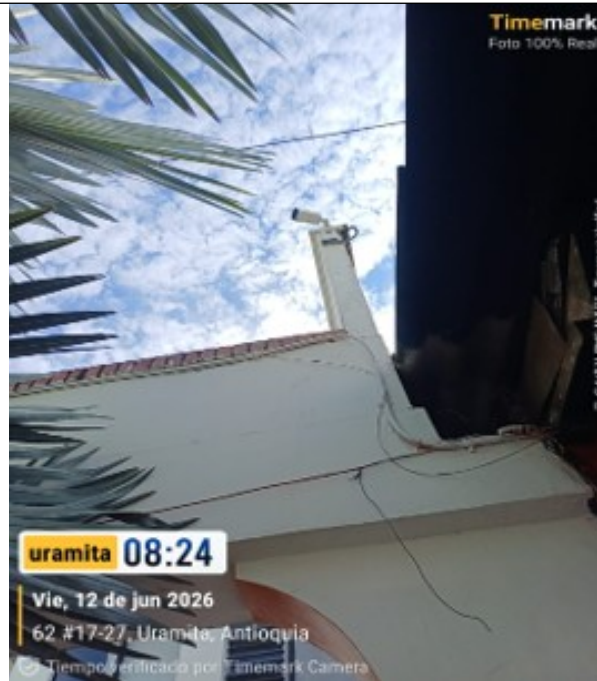
| CÁMARA EXISTENTE 1 | |

| Tipo de cámara | LPR |
| Estado de la cámara | BUENO |

| Requiere Brazo de Soporte: | SI |
| Observaciones Brazo: | Se requiere mástil que permita a la cámara alcanzar mas altitud ya que |
