| Operador | UNION TEMPORAL AEI |
| Contrato disponible | 169_2026 |

## 1. LOCALIZACIÓN DEL DIAGNÓSTICO

## 2. INFORMACIÓN GENERAL

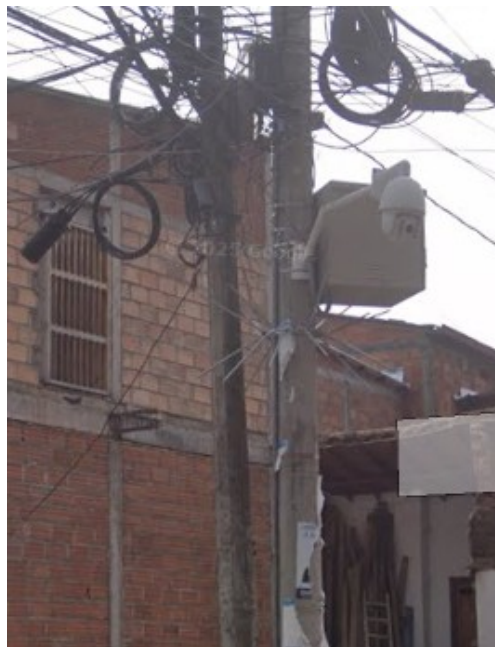
**GABINETE METÁLICO**

BUENO

Requiere Gabinete Metálico:

NO

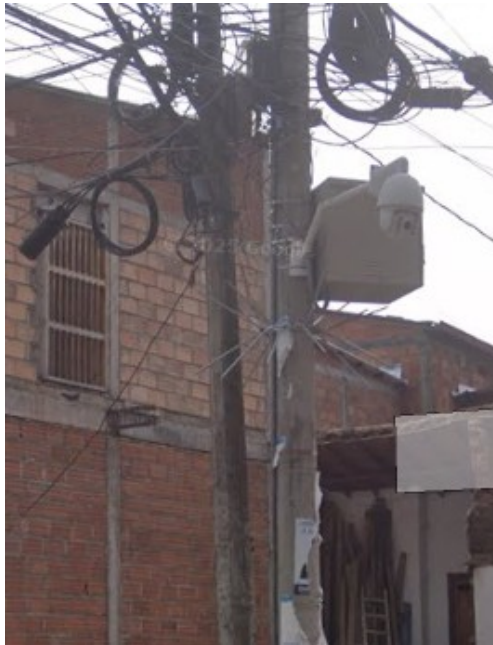
## CORONA ANTIESCALATORIA

BUENO

Requiere Corona Antiescalatoria:

NO

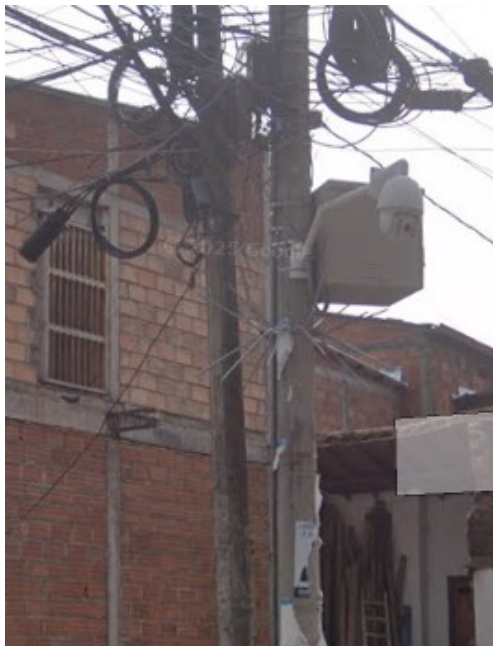
## BRAZO DE SOPORTE

BUENO

Requiere Brazo de Soporte:

NO

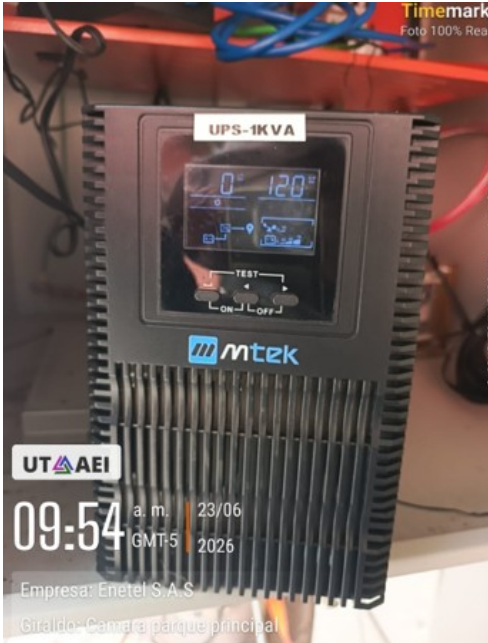
| Foto UPS | |

| Estado UPS: | BUENO |

| Requiere UPS: | NO |

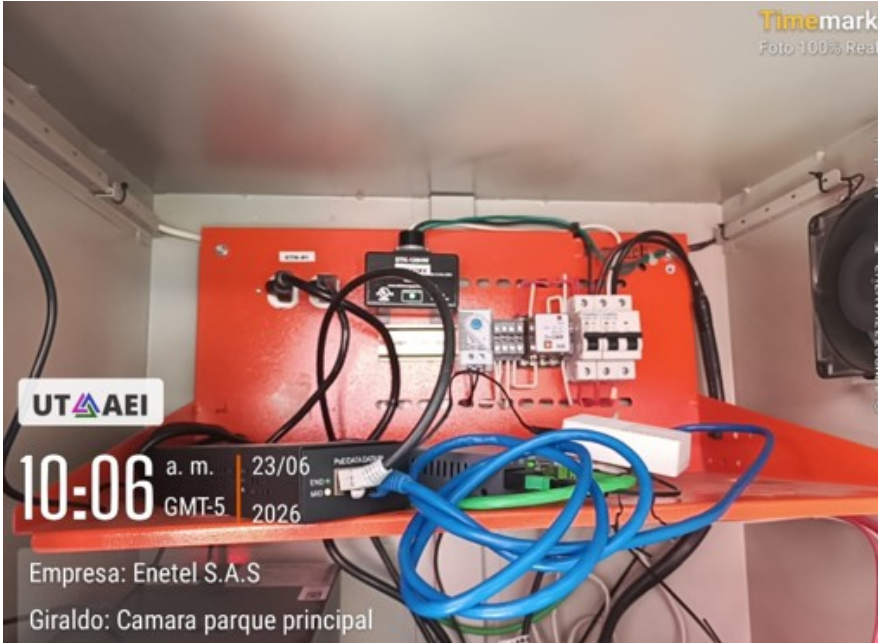
| 🌐 FIBRA ÓPTICA MONOMODO 24 HILOS | |

| Estado Fibra Óptica: | BUENO |

| Requiere Fibra Óptica: | NO |

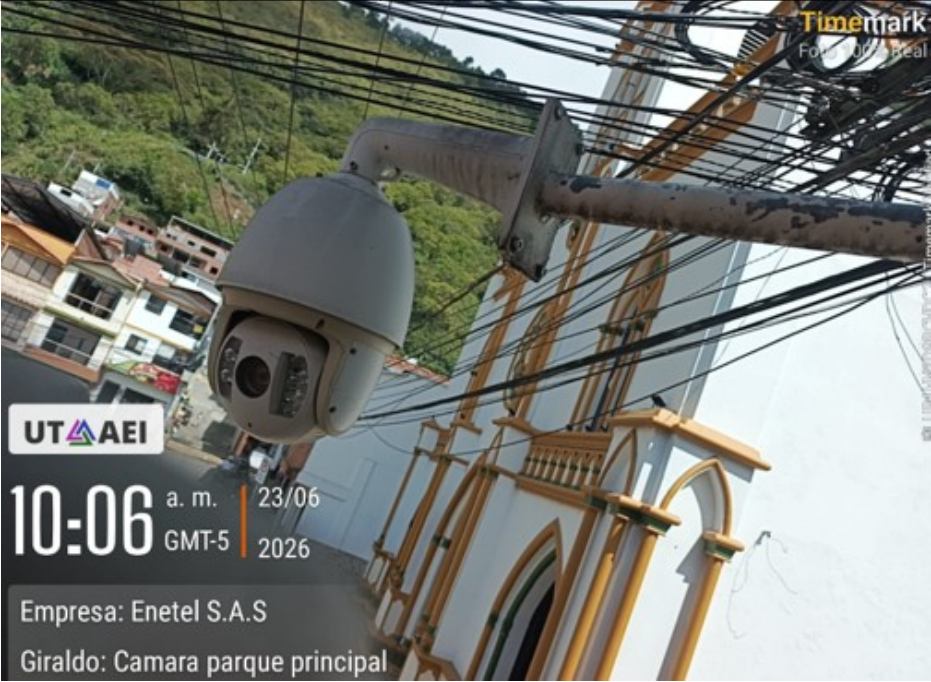
| Tipo de cámara | PTZ |
| Estado de la cámara | BUENO |

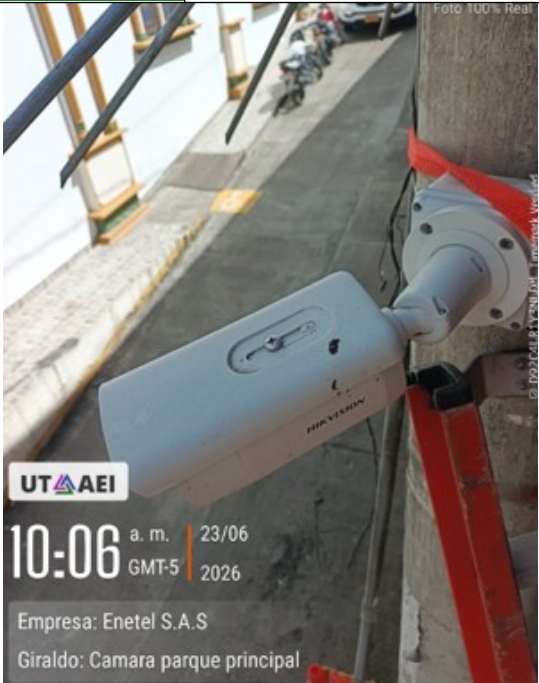
| Tipo de cámara | LPR |
| Estado de la cámara | BUENO |
