| Operador | UNION TEMPORAL AEI |
| Contrato disponible | 169_2026 |

## 1. LOCALIZACIÓN DEL DIAGNÓSTICO

| Municipio | Giraldo |

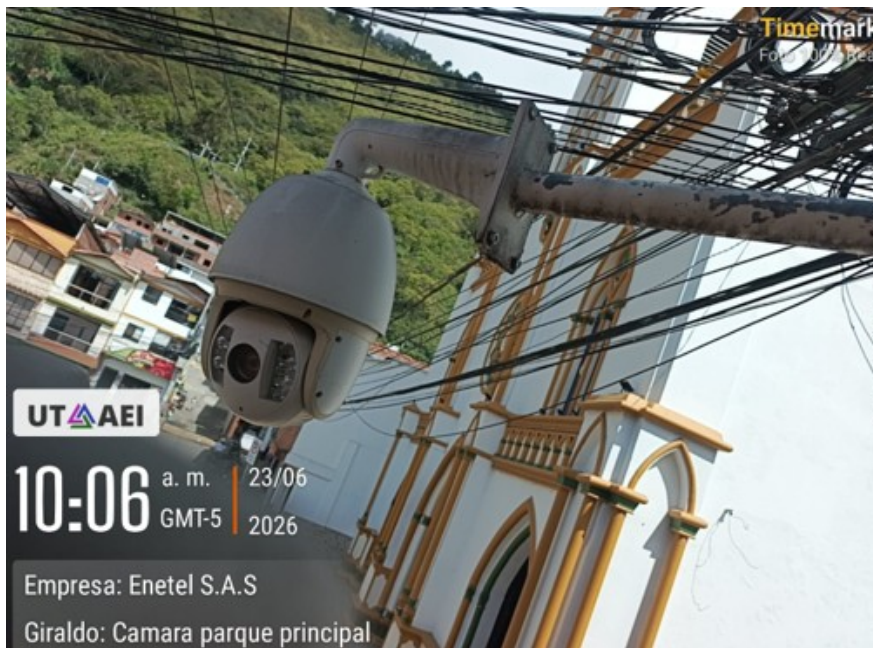
| Estado Brazo de Soporte: | BUENO |

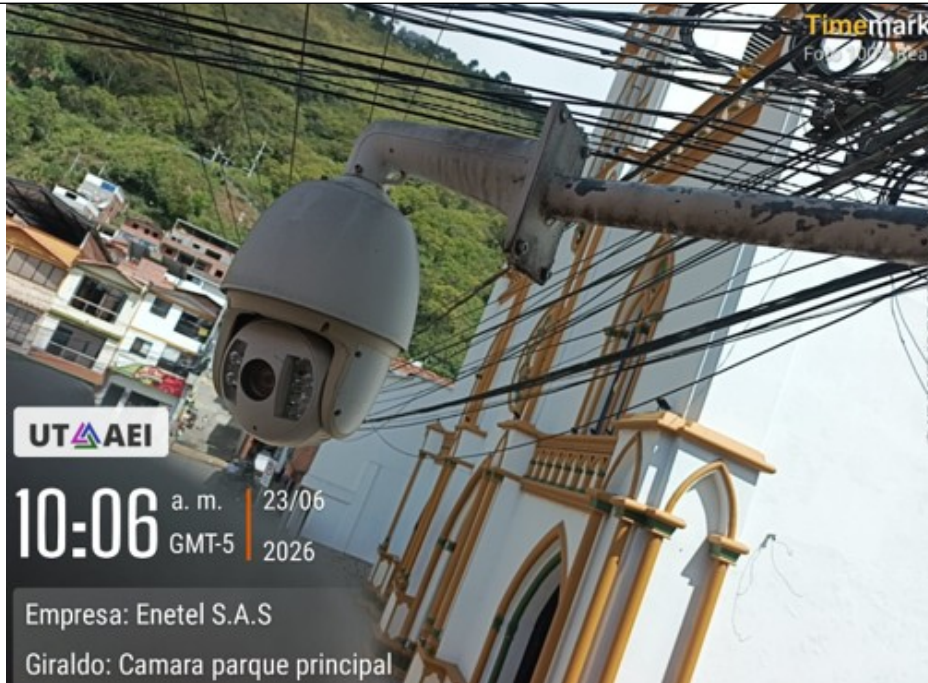
| CÁMARA EXISTENTE 1 | |

| Tipo de cámara | PTZ |
| Estado de la cámara | REGULAR |

| Observaciones Cámara: | cámara no tiene buena resolución lo que impide la correcta visual, tiene |

| ¿Requiere Cámara? | SI |
| Tipo de Cámara requerida: | PTZ |

| Ingrese observaciones generales y detalles identificados en el proceso de diagnostico | Requiere actividades de mantenimiento correctivo, reubicación e instalación de componentes necesarios como DPS,cambio de cámara PTZ, además de limpieza, revisión, ajuste y conservación de los componentes existentes para garantizar su correcto funcionamiento y prolongar su vida útil. |

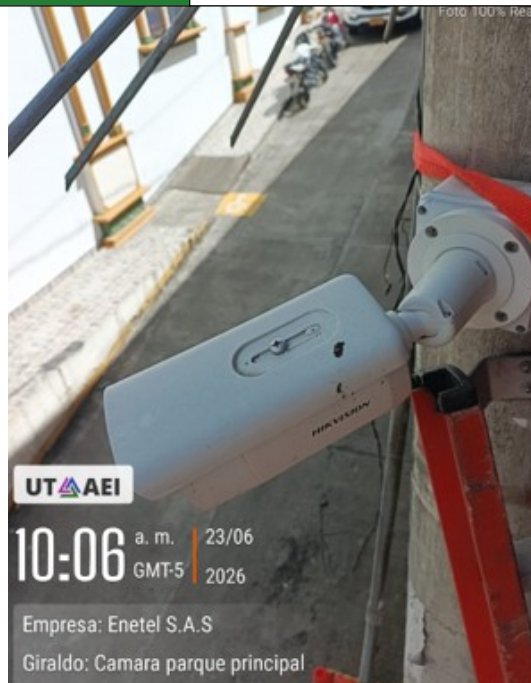
#### CÁMARA EXISTENTE 2

| Tipo de cámara | LPR |
| Estado de la cámara | BUENO |
