| Contrato disponible | 169_2026 |

## 1. LOCALIZACIÓN DEL DIAGNÓSTICO

| Municipio | Giraldo |

| El mantenimiento tiene relacion con cual componente: | CCTV |

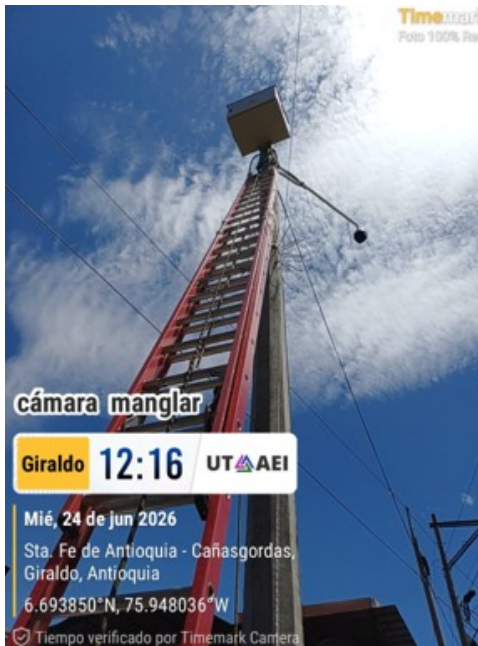
| ANCLAJE | |
|---|---|
| Estado en el que se encuentra el anclaje: | BUENO |

| Requiere Cambio de anclaje: | NO |

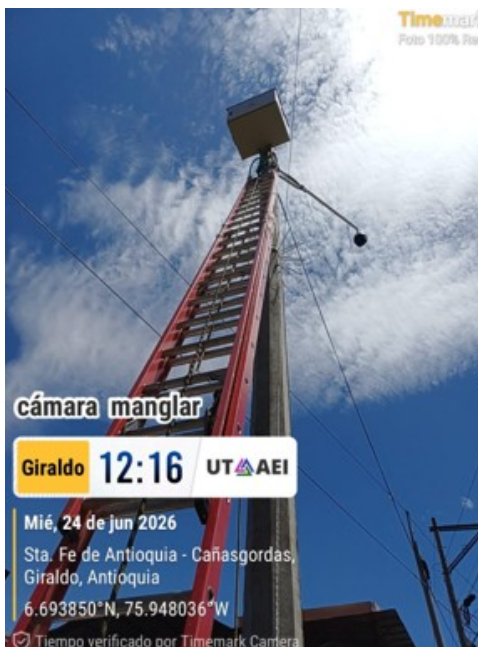
| Existe Gabinete Metálico: | BUENO |

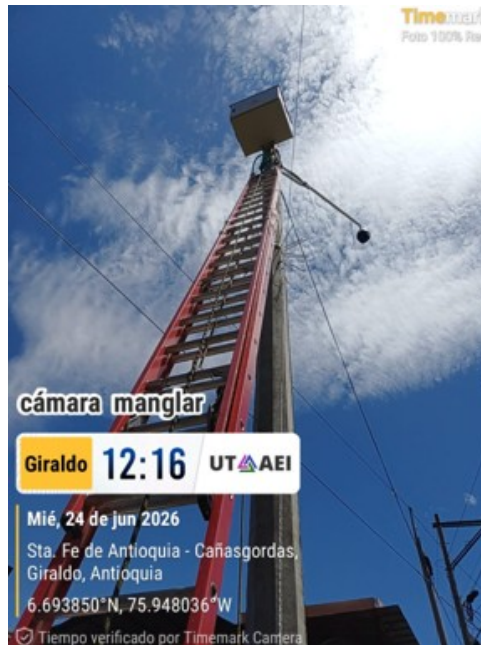
| Existe Corona Antiescalatoria: | BUENO |

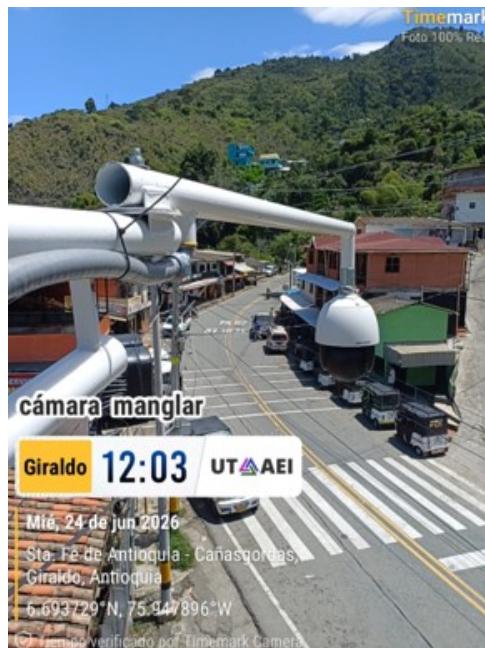
| Estado Brazo de Soporte: | BUENO |

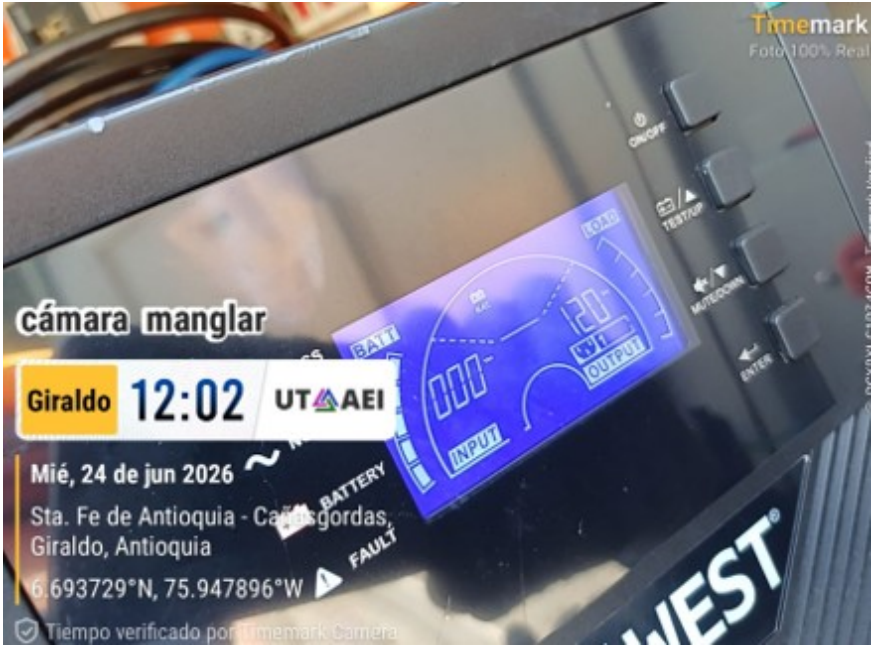
| Foto UPS | |

| Estado UPS: | BUENO |
| Observaciones UPS: | Se realizarón pruebas a la UPS y mantuvo energizados los equipos |

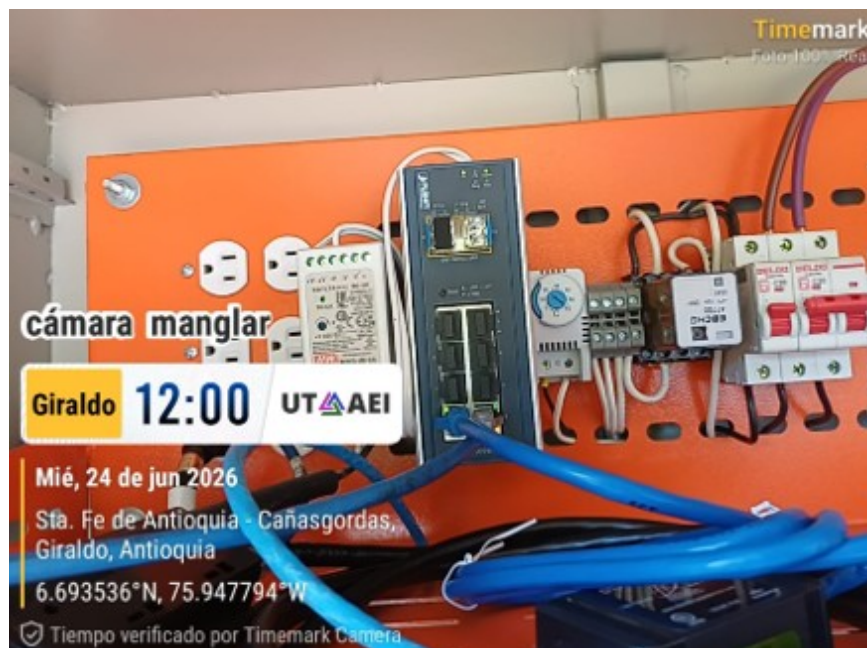
| Estado Switch: | BUENO |

| Observaciones Switch: | SWITCH 8 PUERTOS se encuentra en buen estado, cuenta con una |

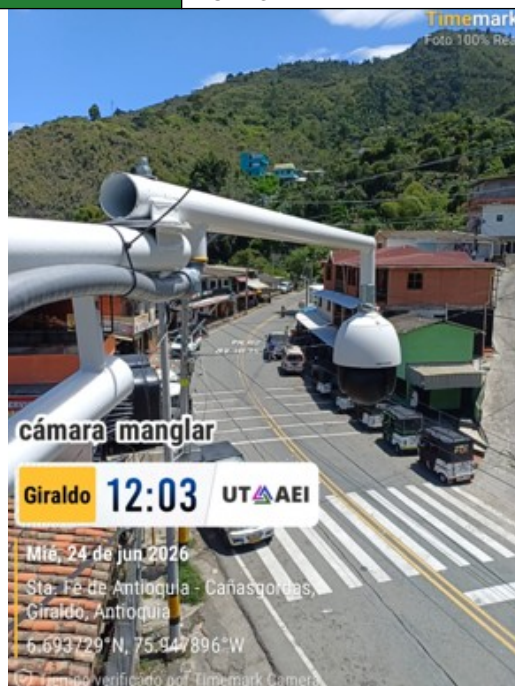
| | CÁMARA EXISTENTE 1 |

| Tipo de cámara | PTZ |
| Estado de la cámara | BUENO |
