| Operador | UNION TEMPORAL AEI |
| Contrato disponible | 169_2026 |

## 1. LOCALIZACIÓN DEL DIAGNÓSTICO

| Dirección del punto / sector | Banco Agrario De Colombia |

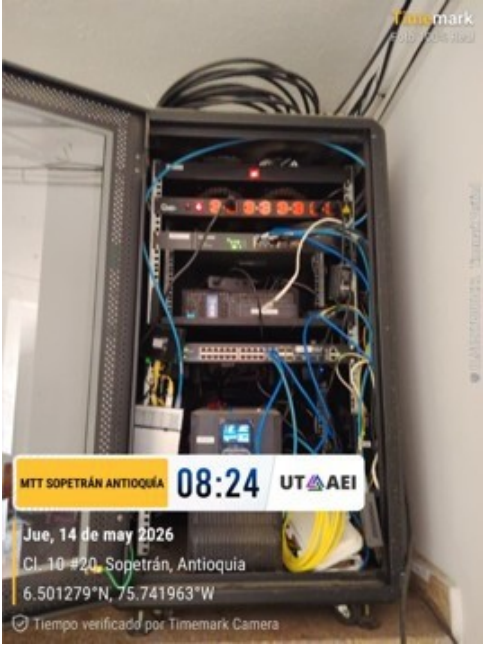
| Foto rack de comunicaciones | |

| Estado del rack: | REGULAR |

| ACTIVIDAD EXTRA 1 | |
|---|---|
| Justificación | No se cuenta con rack propio se requiere nuevo rack para independizar sistema CCTV ya que actualmente esta compartiendo con la estación de policía |

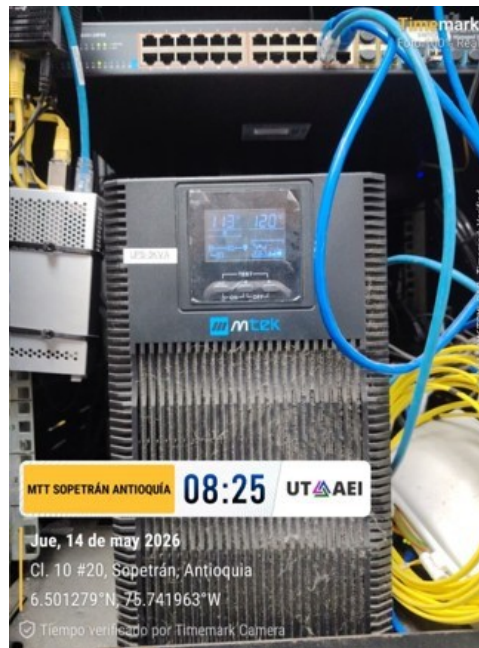
Foto UPS

| Estado UPS: | BUENO |

| Observaciones UPS: | Se realizaron pruebas a la UPS y mantuvo energizados los equipos conectados de manera continua y estable, sin presentar apagados inesperados ni variaciones de voltaje, esta prueba duro aproximadamente 10 minutos. |

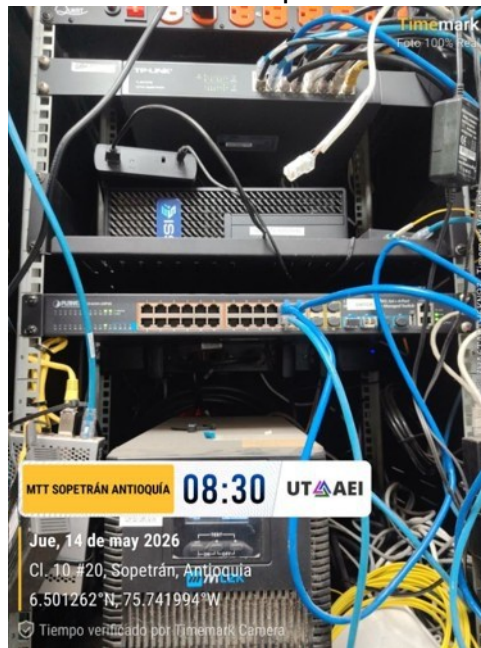
Foto fibra óptica

| Estado fibra óptica: | BUENO |

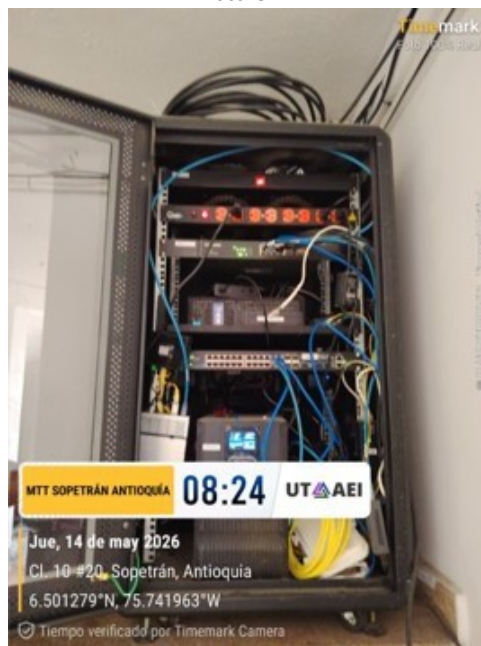
Foto ODF

| Estado ODF: | BUENO |

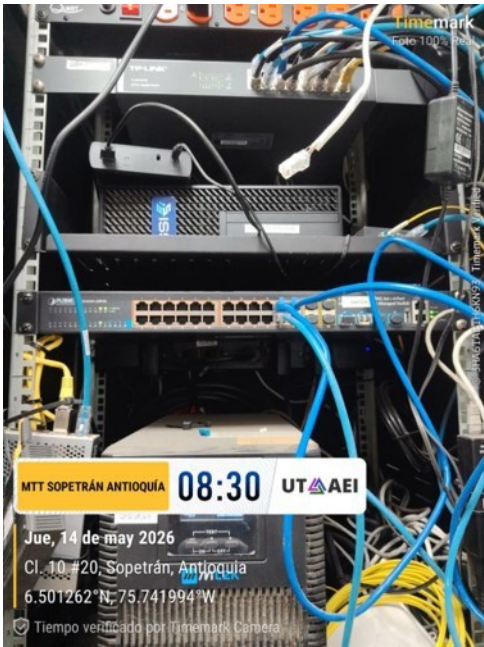
| <p><b>Foto switch</b></p> | |

| Estado switch: | BUENO |

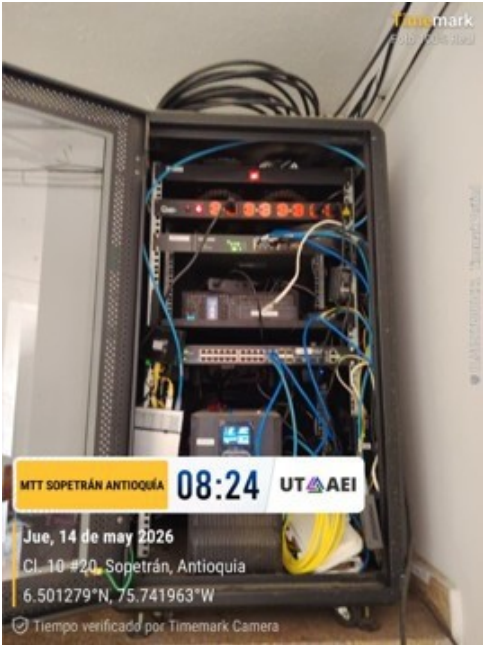
Foto servidor NVR

BUENO

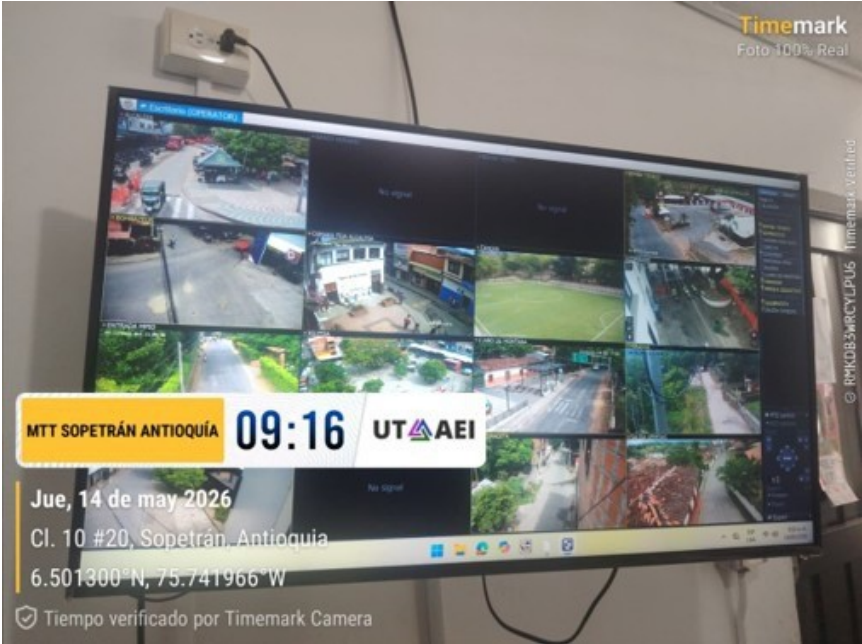
Foto monitor

REGULAR

| Observaciones monitor: | No se cuenta con monitor independiente, actualmente se comparte un televisor de la estación de policía. Se recomienda la instalación de un monitor dedicado para el sistema CCTV. |

| ¿Requiere monitor? | SI |
| Tipo de monitor requerido: | MONITOR_55 |
