## 1. LOCALIZACIÓN DEL DIAGNÓSTICO

| Municipio | Sopetrán |
| Dirección del punto / sector | Banco Agrario De Colombia |

| El mantenimiento tiene relacion con cual componente: | CCTV |

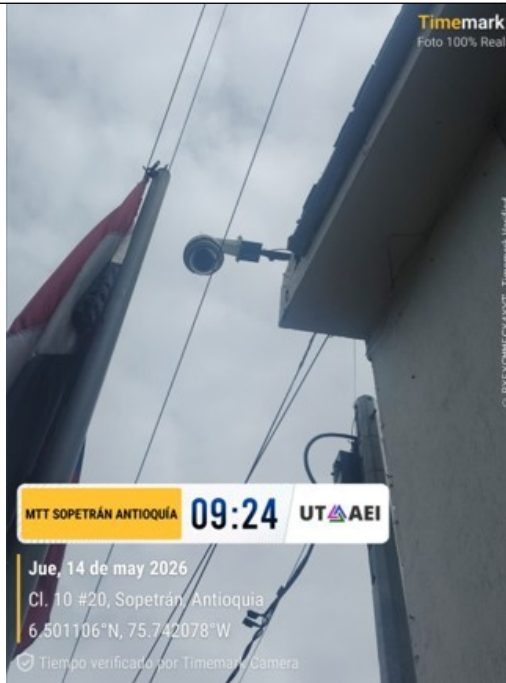
| CÁMARA EXISTENTE 1 | |

| Tipo de cámara | PTZ |
| Estado de la cámara | REGULAR |

| Ingrese observaciones generales y detalles identificados en el proceso de diagnostico | Cámara sin visual, se proyectan elementos para validar conectividad y recuperar visual, se requiere realizar mantenimiento correctivo para identificar si esta mala la cámara o los elementos de conexión |
