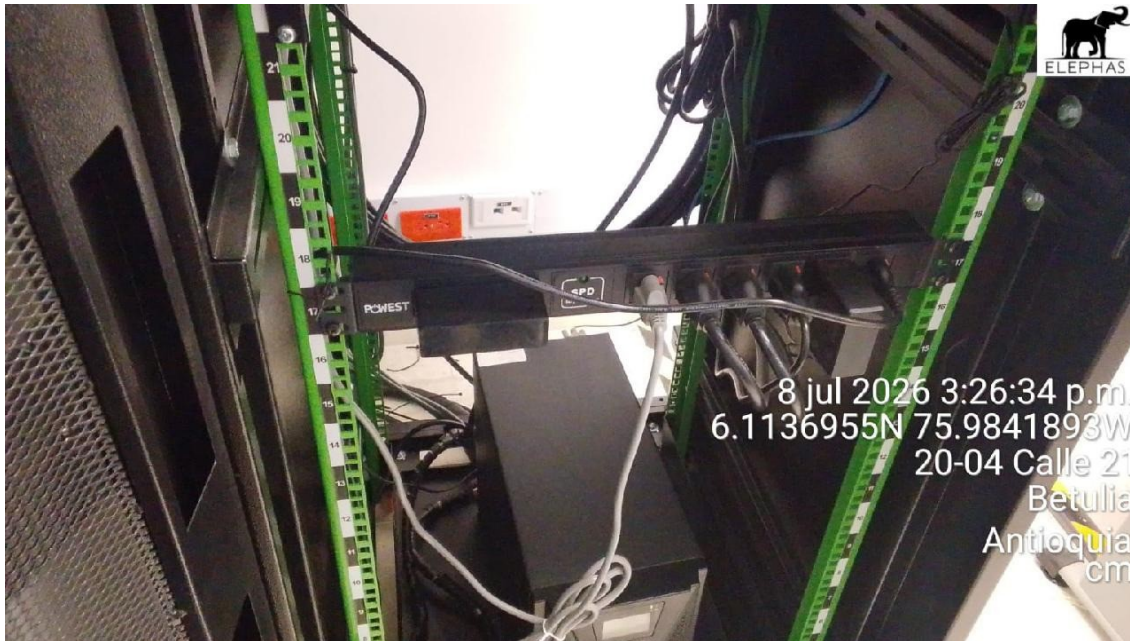
Foto PDU multitoma

| Estado PDU multitoma: | BUENO |

| Observaciones PDU multitoma: | Se requiere de 1 PDU ya que la actual no alcanza a alimentar todos los equipos que actualmente se encuentran en el rack |

| ¿Requiere PDU multitoma? | SI |

| Observaciones generales del diagnóstico: | Se requiere la instalacion de una nueva PDU y un Organizador |

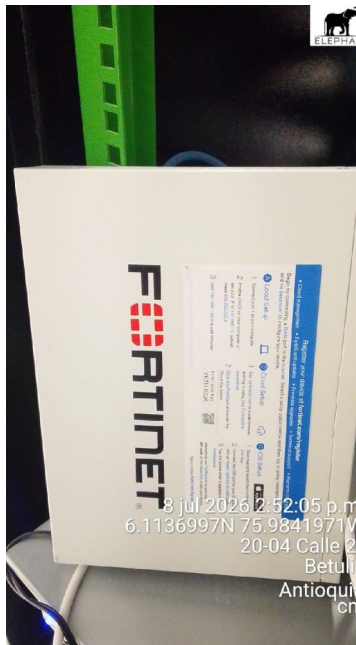
Foto firewall

BUENO
