**FICHA TÉCNICA DIAGNÓSTICO  
MANTENIMIENTO  
Proyecto Tasa de Seguridad**

| Vereda / sector | BUENAVISTA |

| El mantenimiento tiene relacion con cual componente: | CCTV |
| Información Ubicación CCTV | PVV 2 LPR Medellin |

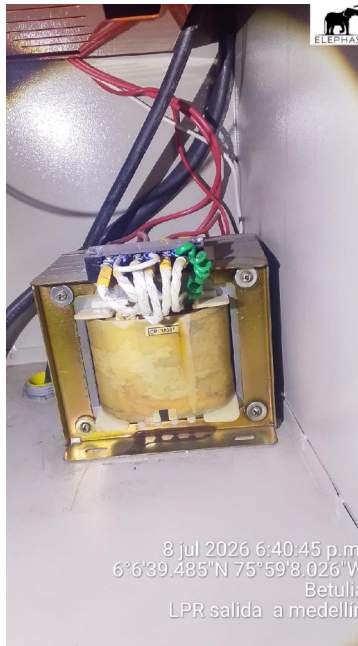
Foto Transformador Reductor

| Estado Transformador Reductor: | BUENO |

| Requiere Transformador Reductor: | NO |

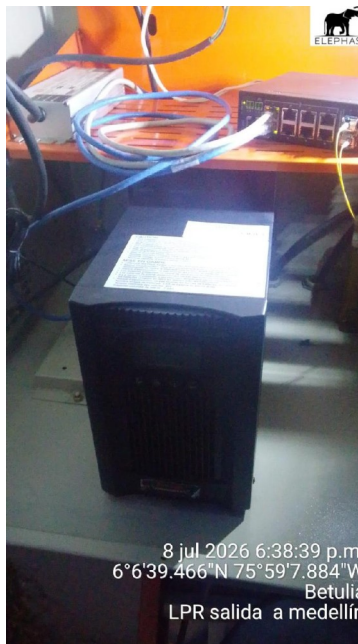
Foto UPS

| Estado UPS: | BUENO |

| Requiere UPS: | NO |
