# FICHA TÉCNICA DIAGNÓSTICO MANTENIMIENTO Proyecto Tasa de Seguridad

| Fecha diagnóstico | 06/08/2026 |

| Información Ubicación CCTV | PVV 5 Cancha |

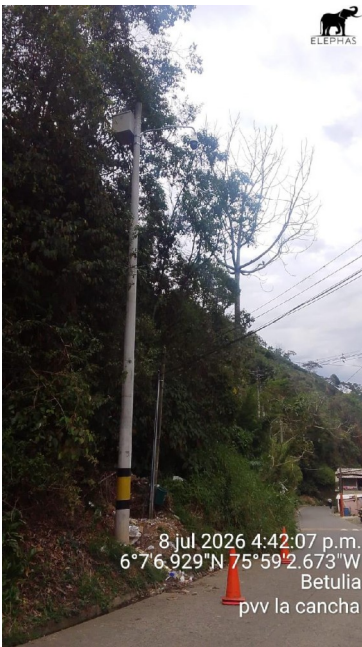
| Estado en el que se encuentra el anclaje: | | BUENO |

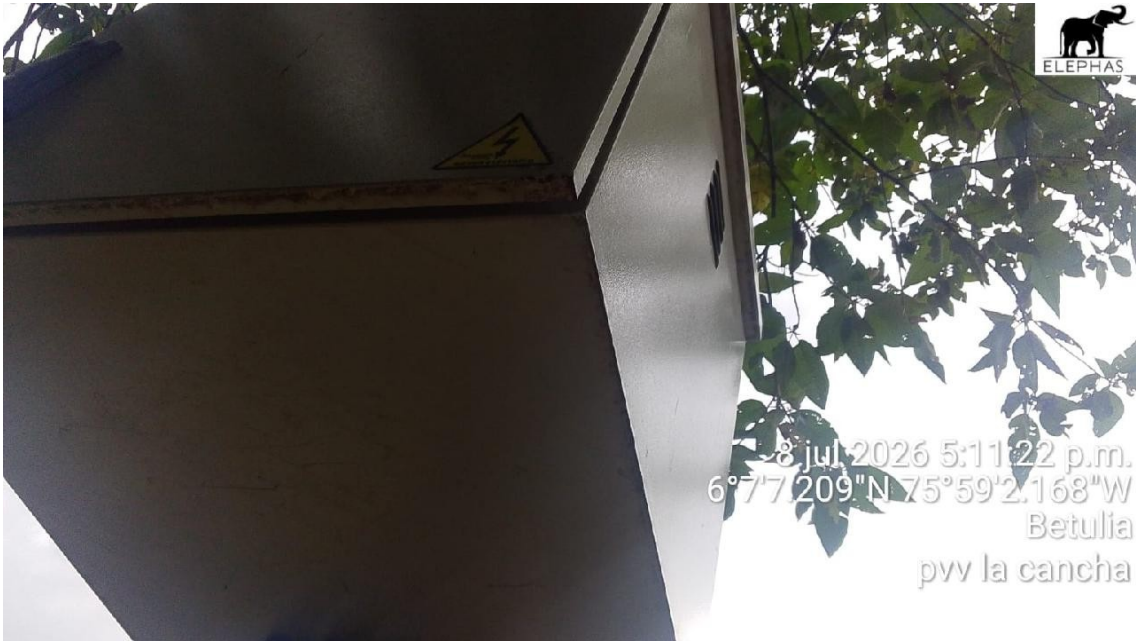
| Existe Gabinete Metálico: | | BUENO |

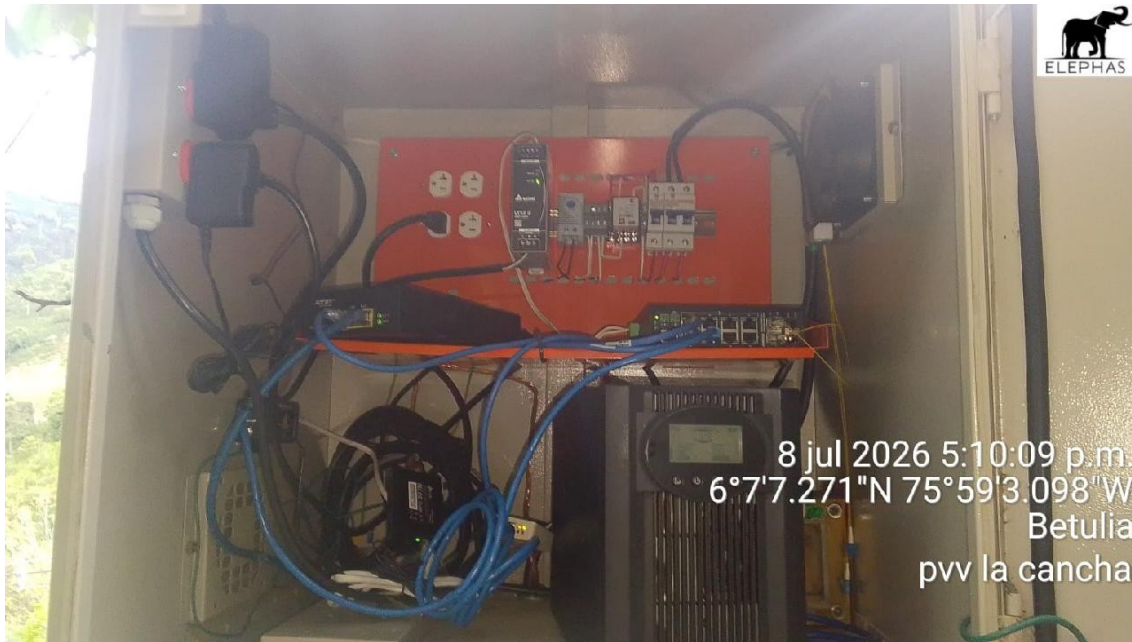
Foto Cables

| Estado Cables: | BUENO |

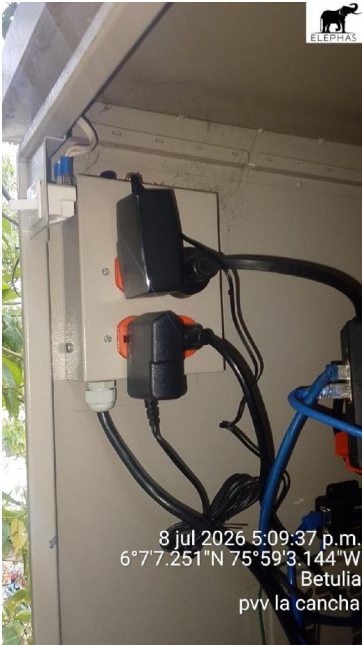
Foto Toma 125 V

| Estado Toma 125 V: | BUENO |

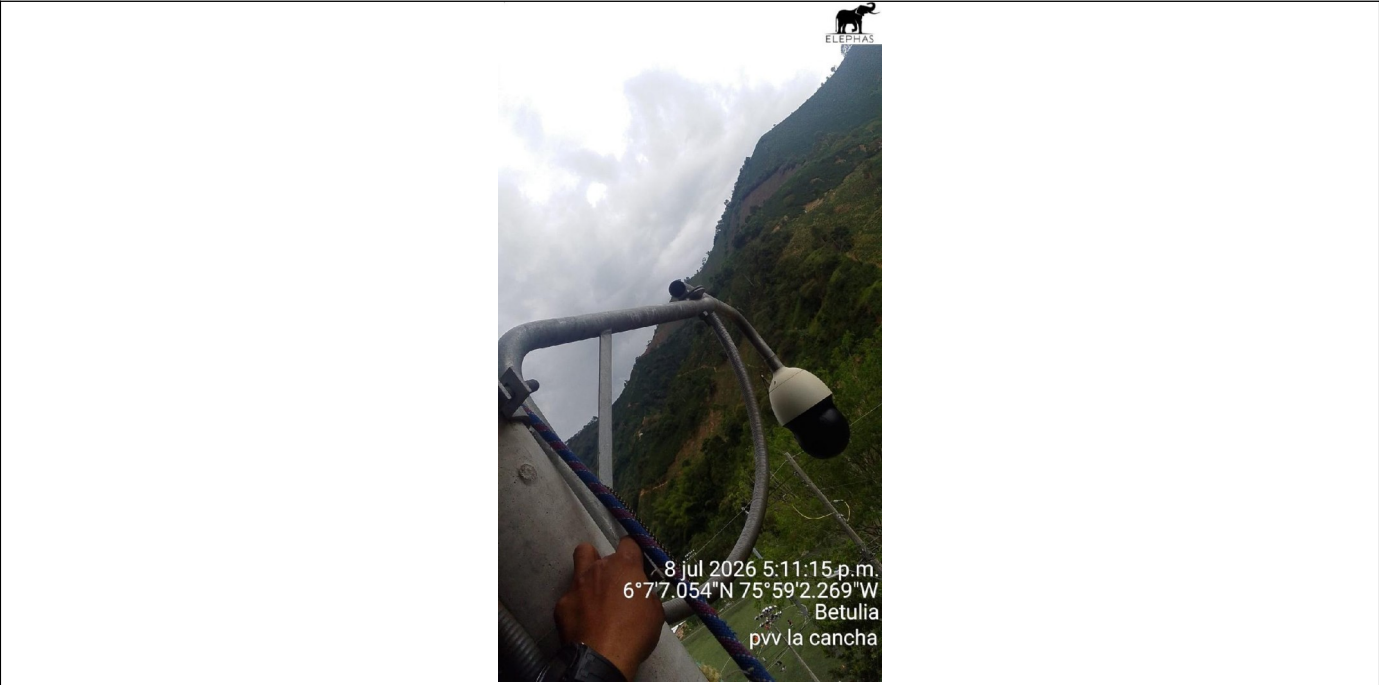
| Estado de la cámara | BUENO |
