**FICHA TÉCNICA DIAGNÓSTICO  
MANTENIMIENTO  
Proyecto Tasa de Seguridad**

| Contrato disponible | 169_2026 |

| Vereda / sector | BELLA AGUADA |

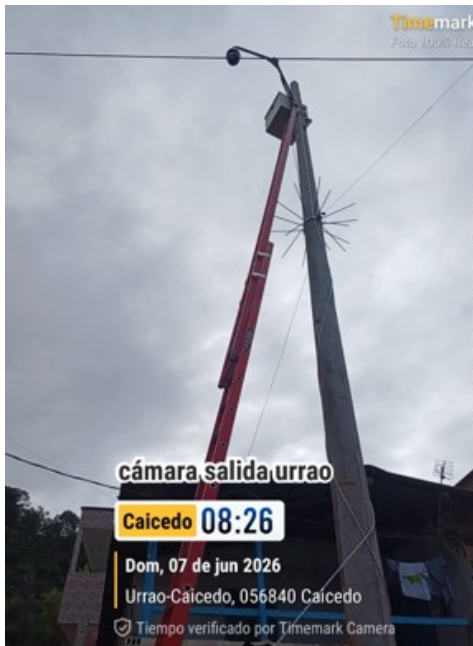
| ANCLAJE | |
|---|---|
| Estado en el que se encuentra el anclaje: | BUENO |

| Requiere Cambio de anclaje: | NO |

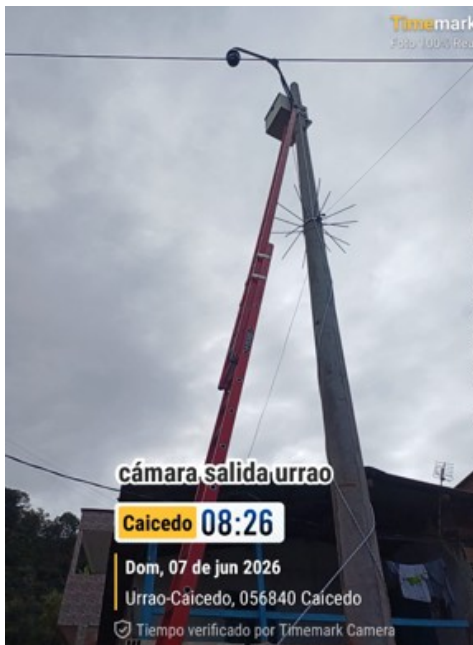
| Existe Gabinete Metálico: | BUENO |

| Requiere Gabinete Metálico: | NO |

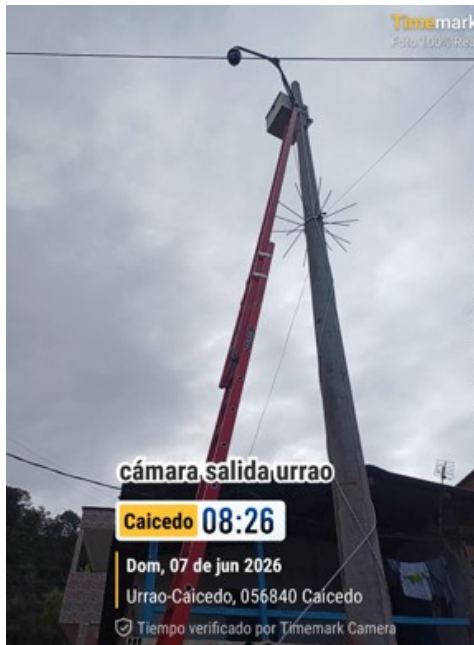
BUENO

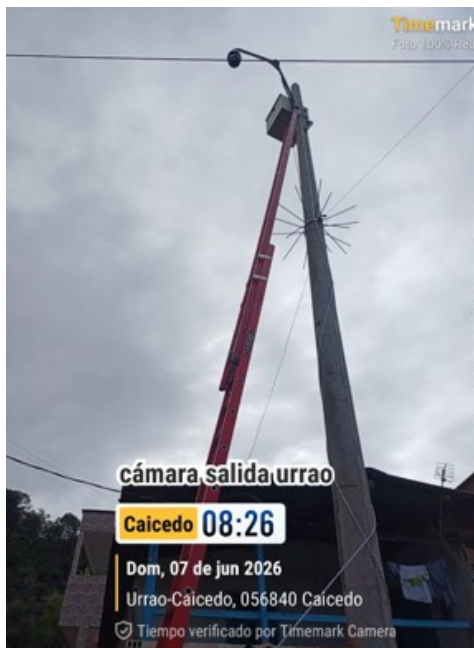
BUENO

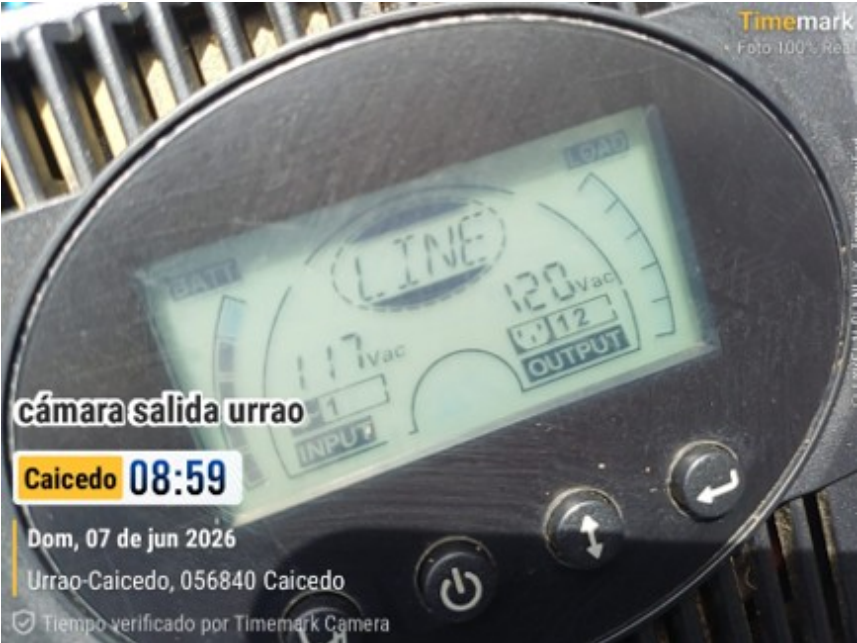
| Foto UPS | |

| Estado UPS: | BUENO |

| Requiere UPS: | NO |

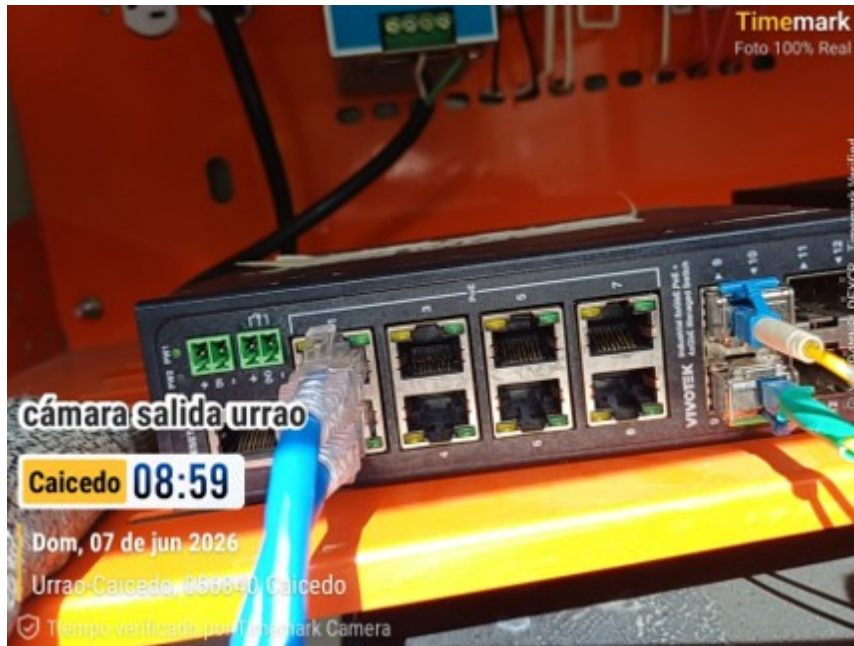
| Estado Switch: | BUENO |

| Requiere Switch: | NO |

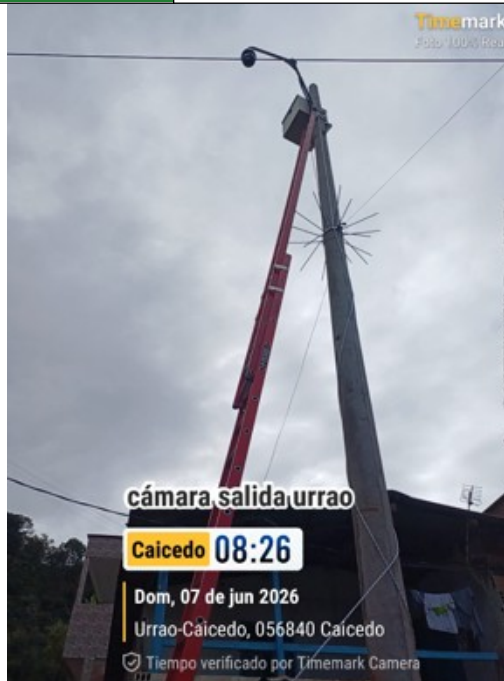
| Tipo de cámara | PTZ |
| Estado de la cámara | BUENO |

| ¿Requiere Cámara? | NO |
