**FICHA TÉCNICA DIAGNÓSTICO  
MANTENIMIENTO  
Proyecto Tasa de Seguridad**

| Contrato disponible | 169_2026 |

| Municipio | Caicedo |
| Vereda / sector | BELLA AGUADA |

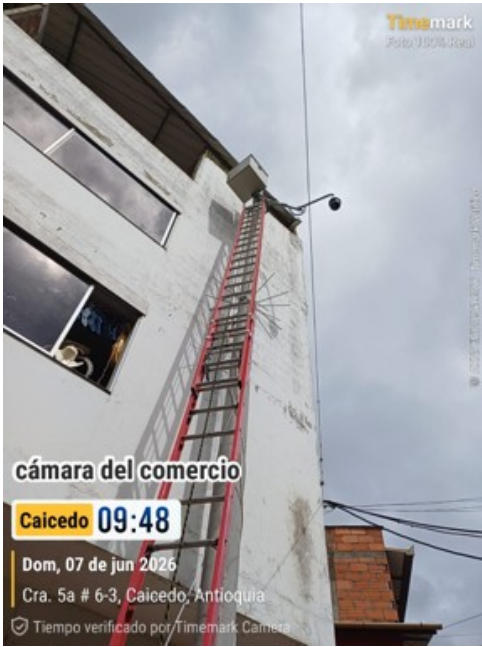
| Estado en el que se encuentra el anclaje: | BUENO |

| Requiere Cambio de anclaje: | NO |

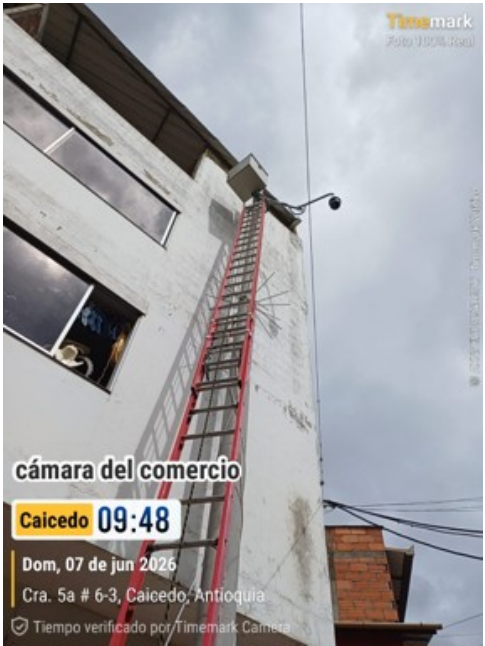
| Estado Brazo de Soporte: | BUENO |

| Requiere Brazo de Soporte: | NO |

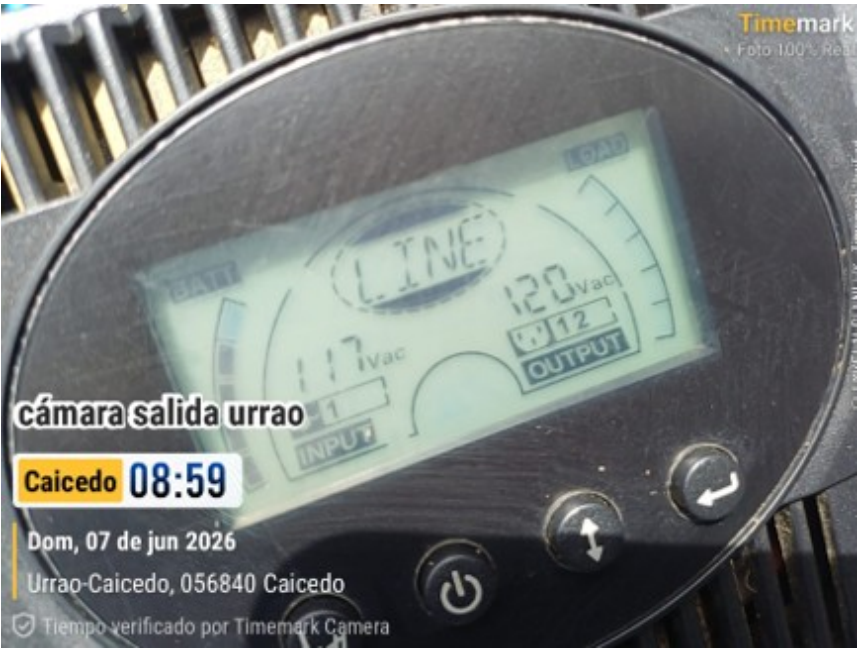
| Foto UPS | |

| Estado UPS: | BUENO |
| Observaciones UPS: | se realizaron pruebas a la UPS mantuvo energizados los equipos conectados |

| Requiere UPS: | NO |

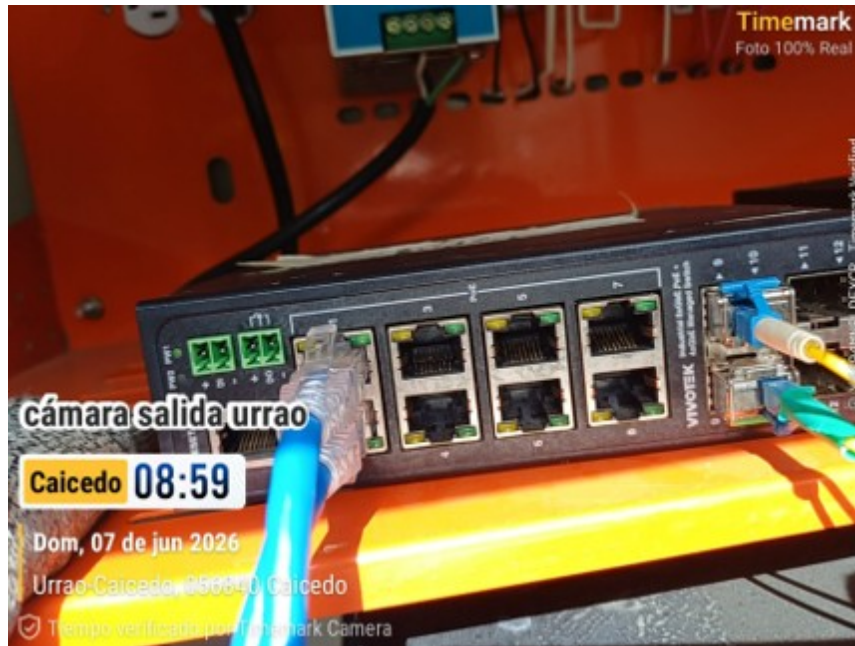
| Estado Switch: | BUENO |

| Requiere Switch: | NO |

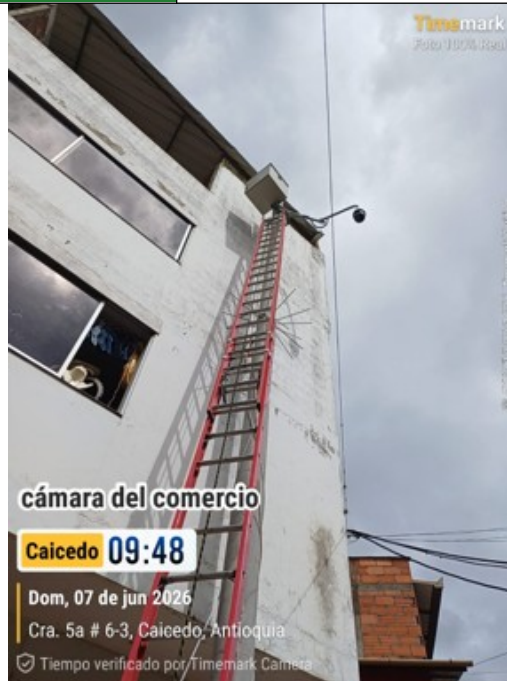
| Tipo de cámara | PTZ |
| Estado de la cámara | BUENO |

| ¿Requiere Cámara? | NO |
| Requiere Burbuja Domo PTZ: | NO |
