# FICHA TÉCNICA DIAGNÓSTICO MANTENIMIENTO Proyecto Tasa de Seguridad

| Municipio | Caramanta |
| Fecha diagnóstico | 07/08/2026 |

| Información Ubicación CCTV | PVV 3 Fachada Parque |

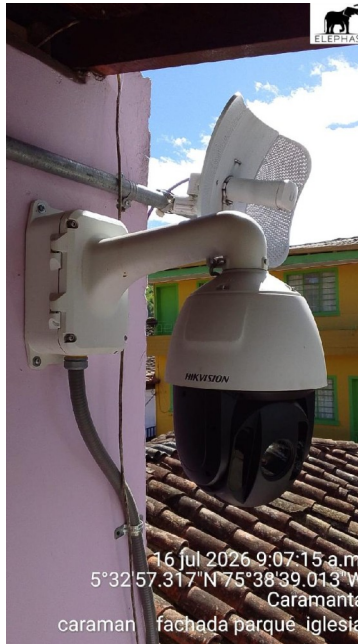
| ANCLAJE | |
|---|---|
| Tipo de anclaje: | FACHADA |
| Estado en el que se encuentra el anclaje: | BUENO |

Requiere Cambio de anclaje:

NO

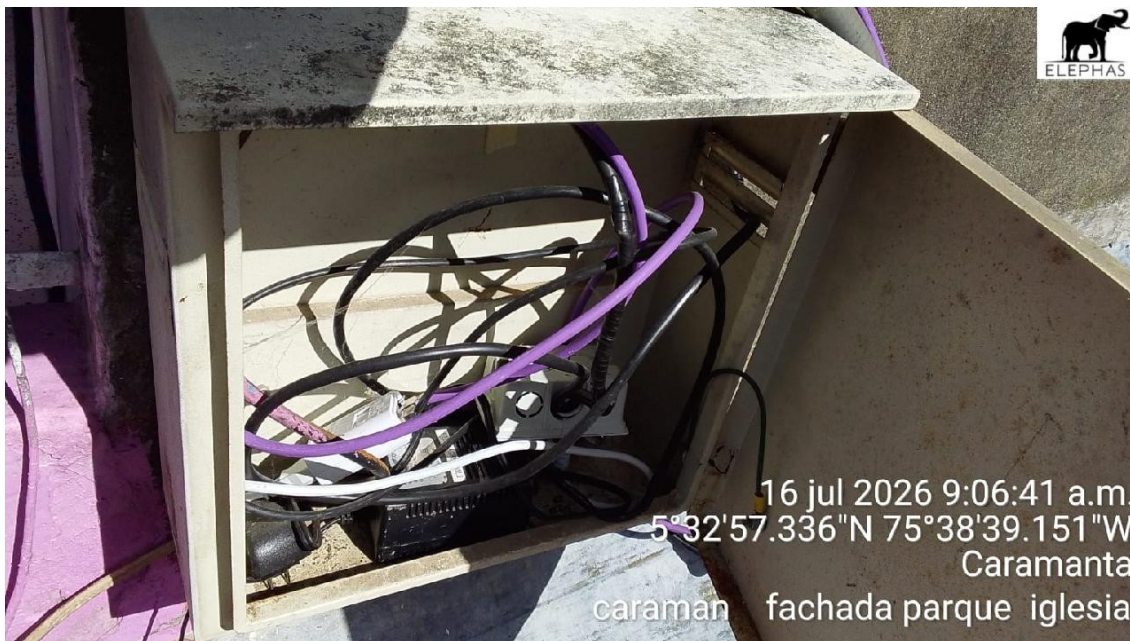
Existe Gabinete Metálico:

MALO

Observaciones Gabinete:

El punto requiere de cambio de gabinete

| Justificación | EL Gabinete Actual no cumple con las normas tecnicas |

Requiere Gabinete Metálico:

SI

Tipo Gabinete Metálico requerido:

GAB\_PARED

| Descripción de la actividad | OE 5 ADQUISICION GABINETES DE POSTE/FACHADA, MIN 11U, NEMA4, TECHO INCLINADO, ESPACIO PARA UBICACION DE ELEMENTOS (BARRAJE DE COBRE, CABLEADO, TRASFORMADOR, TRANSMISOR DE VIDEO, ESTABILIZADOR O REGULADOR DE VOLTAJE), INCLUYE TODOS LOS ELEMENTOS NECESARIOS |
| Descripción de la actividad | INST-OE08 INSTALACIÓN DE GABINETE DE POSTE/FACHADA |

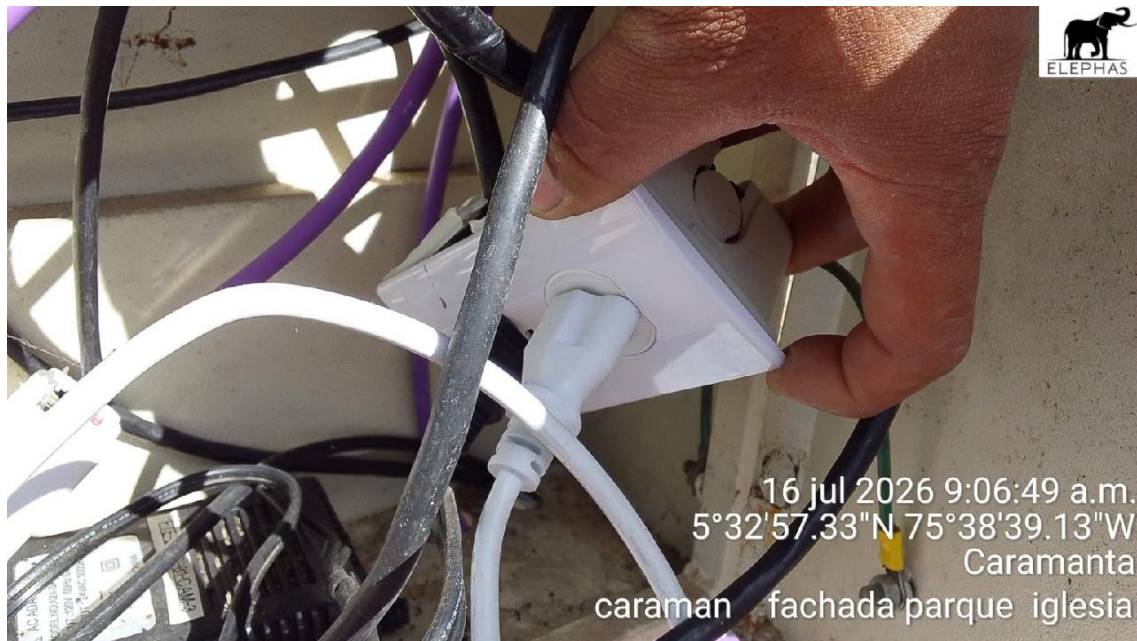
Foto Toma 125 V

| Existe Toma 125 V: | SI |
| Estado Toma 125 V: | REGULAR |

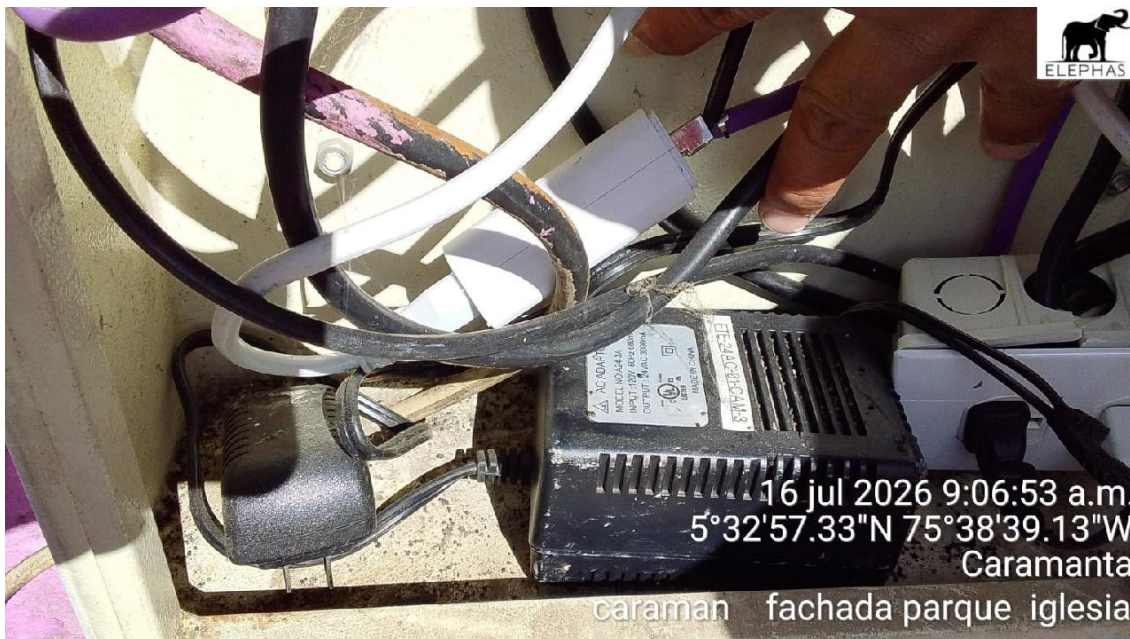
| Existe Inyector PoE: | SI |
| Estado Inyector PoE: | BUENO |

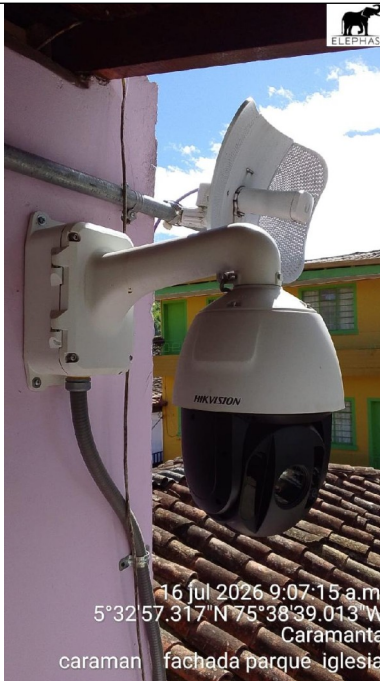
| CÁMARA EXISTENTE 1 | |

| Tipo de cámara | PTZ |
| Estado de la cámara | BUENO |

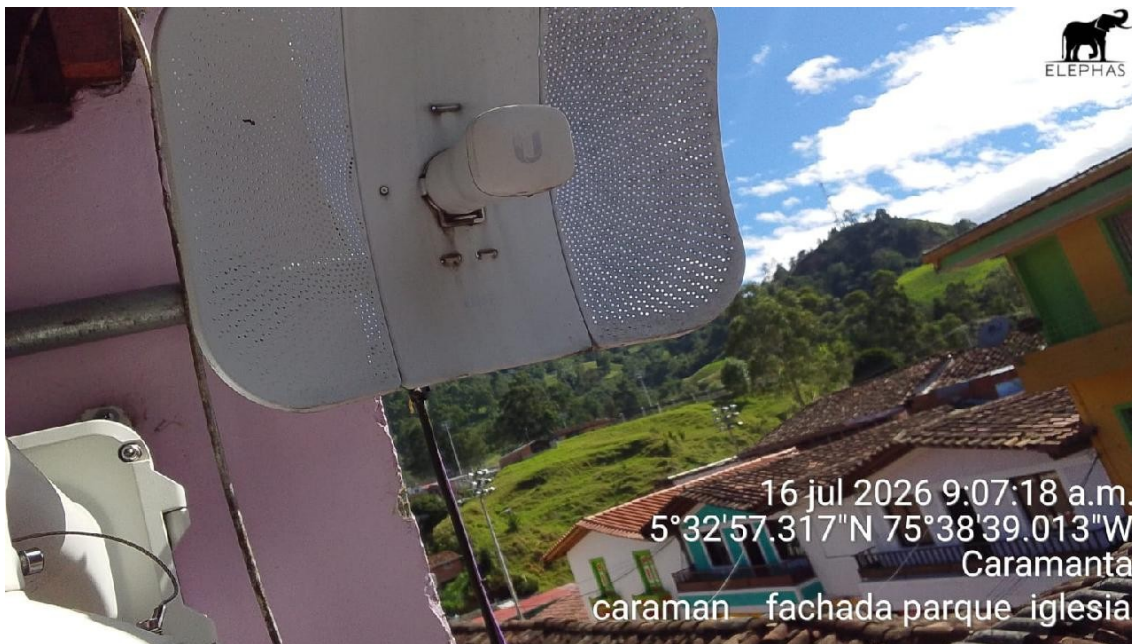
Existe Equipo TX/RX:

SI

Estado Equipo TX/RX:

BUENO
