**FICHA TÉCNICA DIAGNÓSTICO  
MANTENIMIENTO  
Proyecto Tasa de Seguridad**

| Municipio | Caramanta |

| Información Ubicación CCTV | PVV 4 |

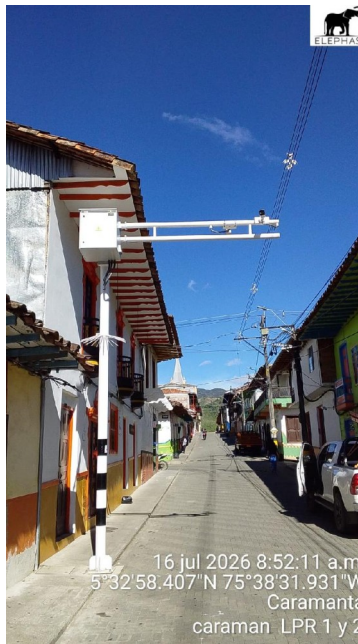
| ANCLAJE | |
|---|---|
| Estado en el que se encuentra el anclaje: | BUENO |

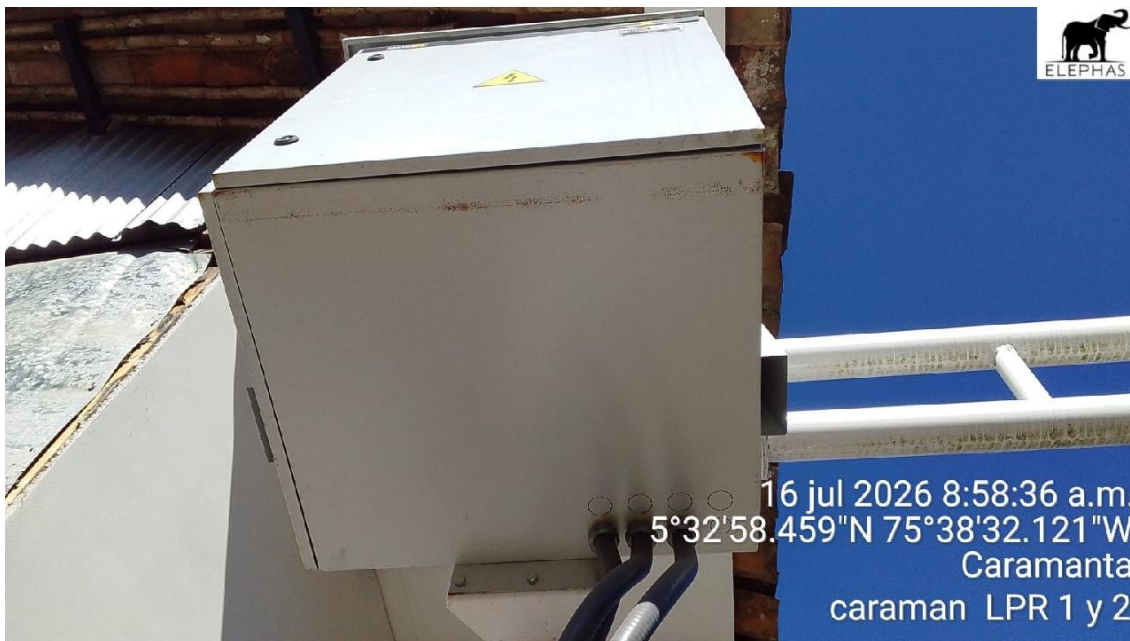
BUENO

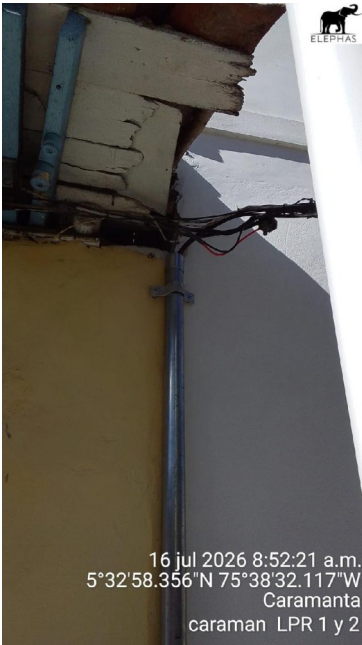
| <div>Foto Cables</div> <div> 16 jul 2026 8:52:21 a.m.<br/> 5°32'58.356"N 75°38'32.117"W<br/> Caramanta<br/> caraman LPR 1 y 2 </div> | |

| Estado Cables: | BUENO |

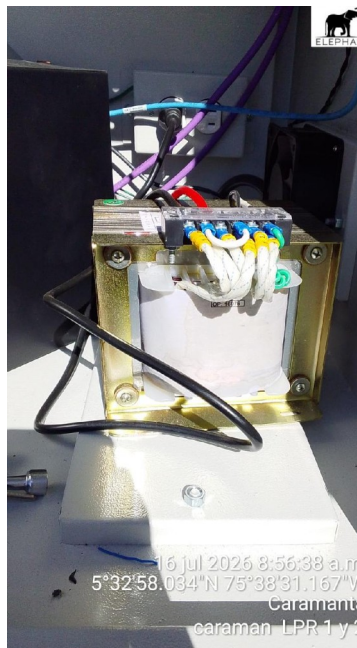
Foto Transformador Reductor

| Estado Transformador Reductor: | BUENO |

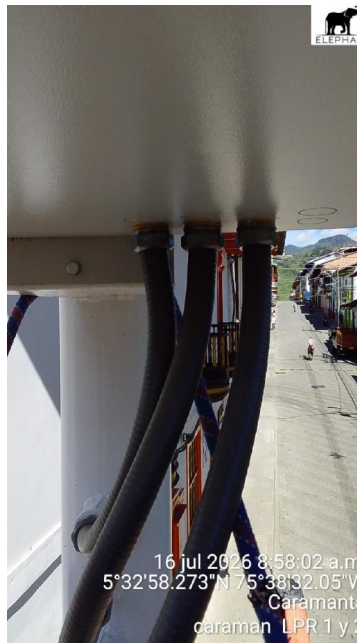
Foto Coraza

BUENO

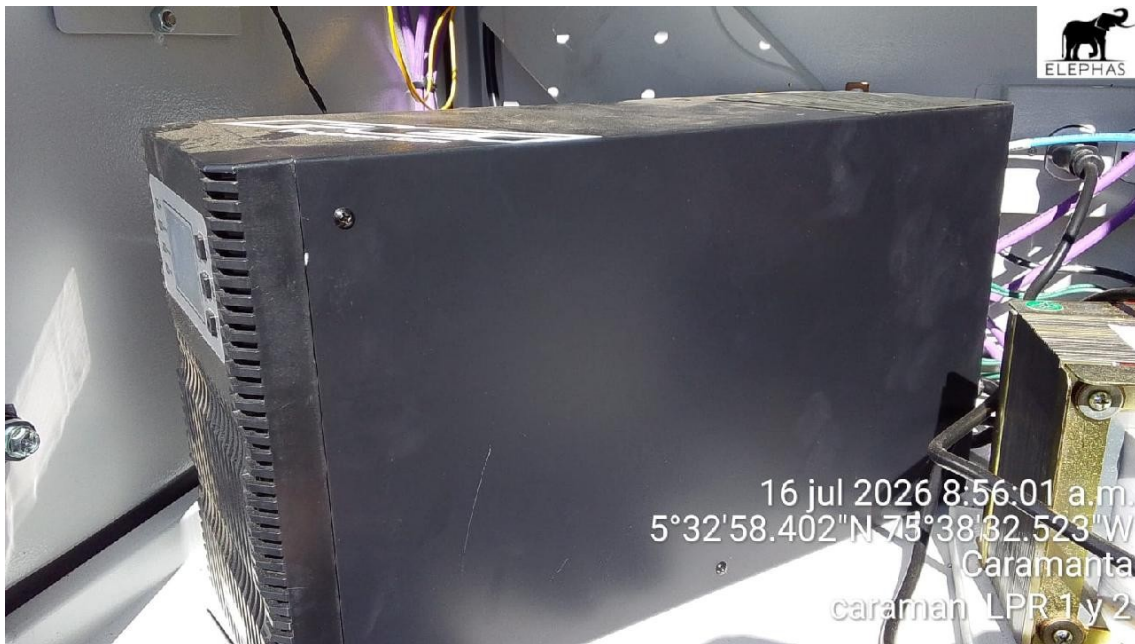
Foto UPS

BUENO

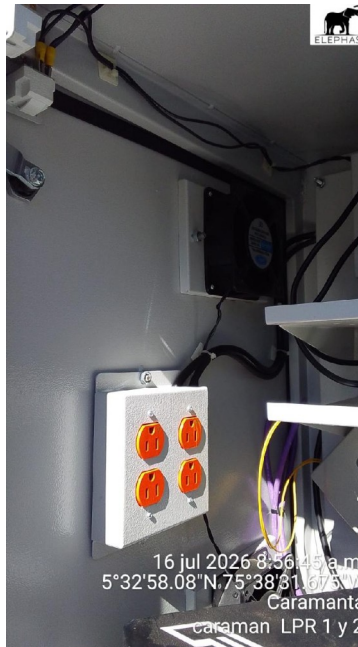
Foto Toma 125 V

| Estado Toma 125 V: | BUENO |

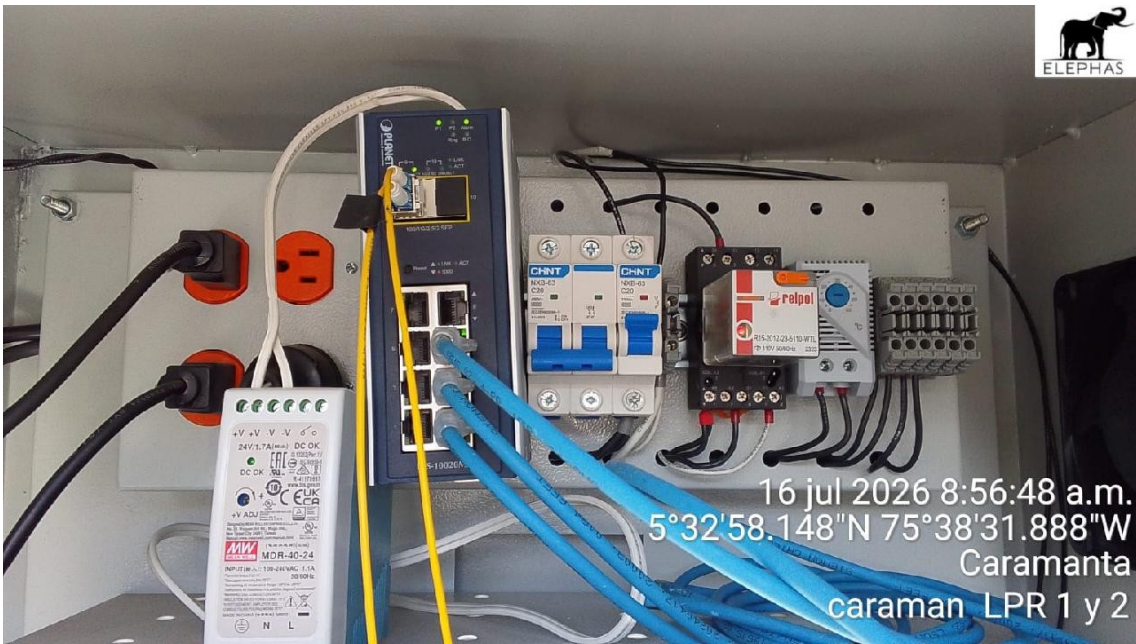
| Estado Switch: | BUENO |

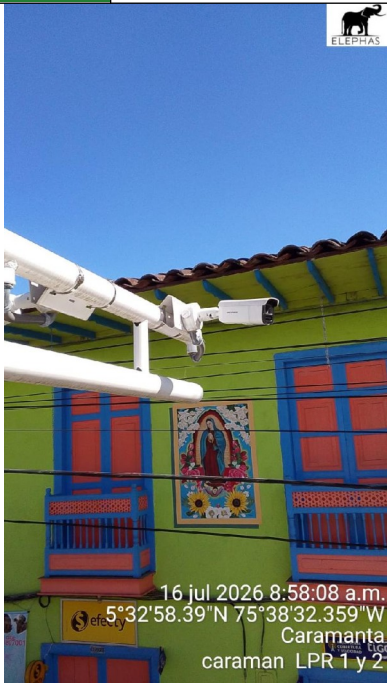
| | CÁMARA EXISTENTE 1 |

| Estado de la cámara | BUENO |

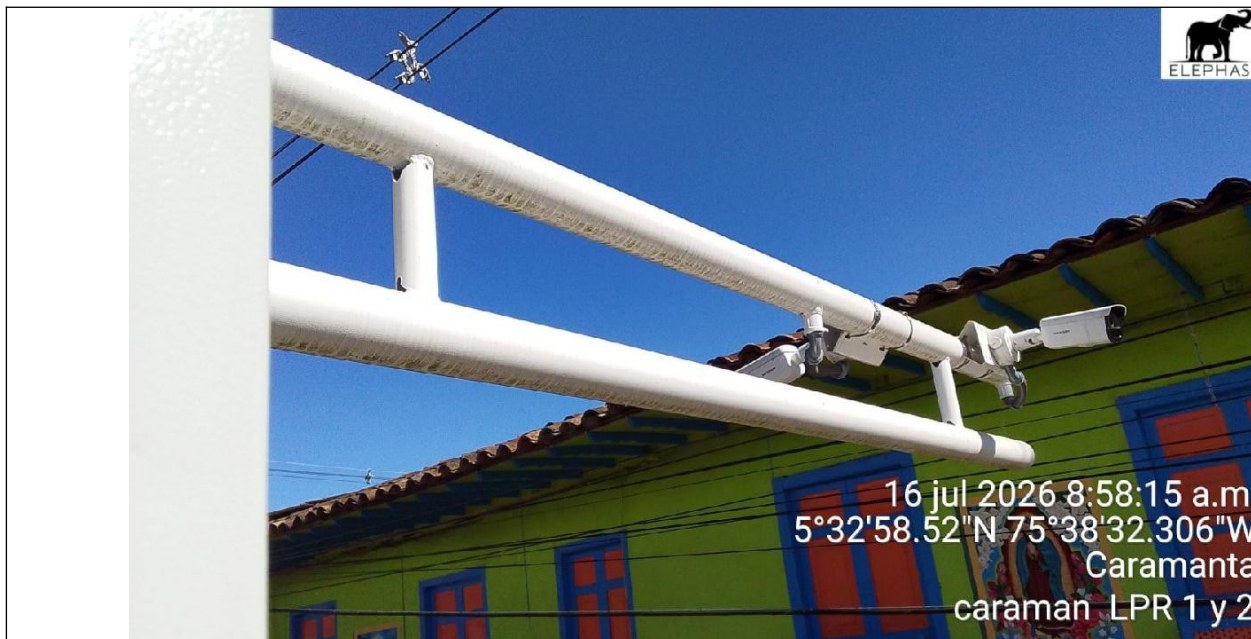
| | CÁMARA EXISTENTE 2 |

| Estado de la cámara | BUENO |
