| Operador | ELEPHAS SAS |
| Contrato disponible | 166_2026 |

| El mantenimiento tiene relacion con cual componente: | CCTV |
| Información Ubicación CCTV | PVV 1 Zona Rosa |

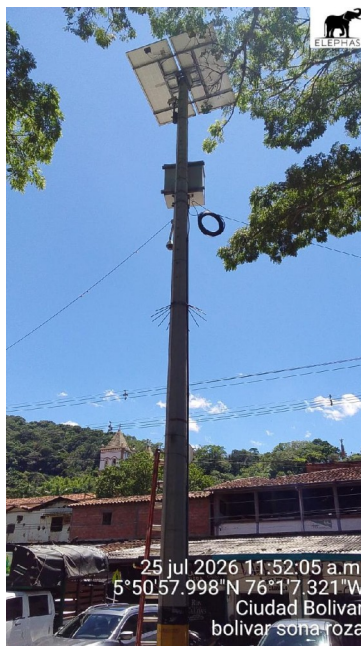
| ANCLAJE | |
|---|---|
| Estado en el que se encuentra el anclaje: | BUENO |

| Requiere Cambio de anclaje: | NO |

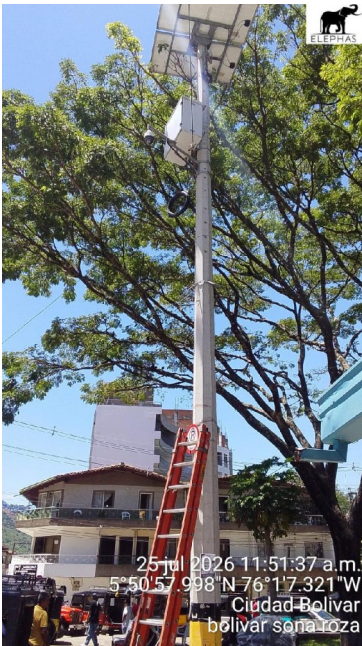
| Estado Brazo de Soporte: | BUENO |

| Requiere Brazo de Soporte: | NO |

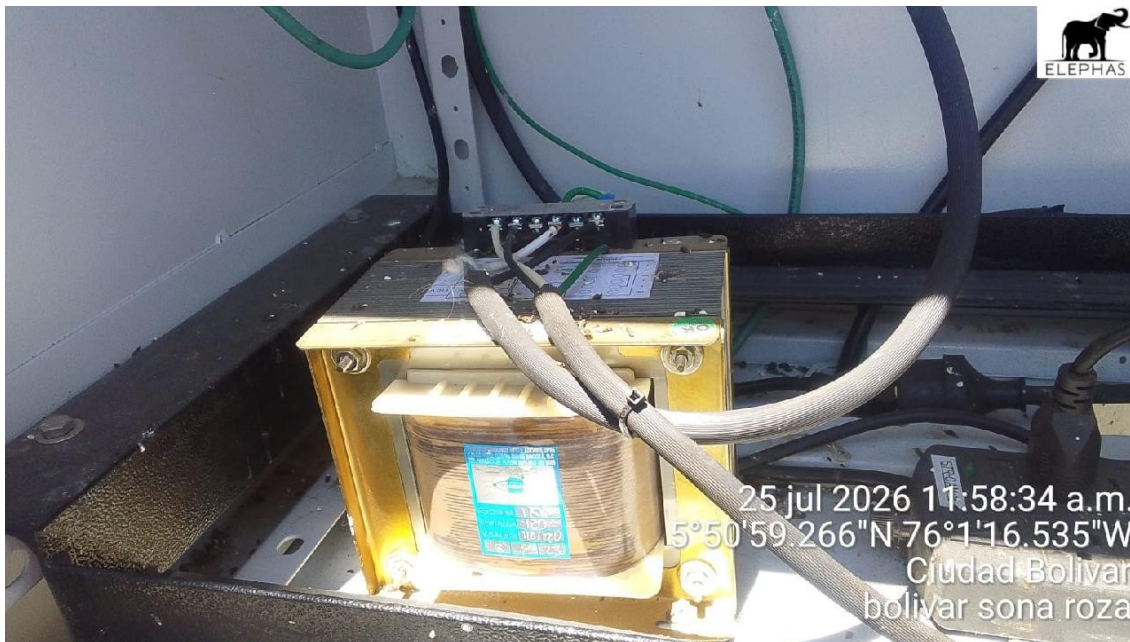
Foto Transformador Reductor

| Estado Transformador Reductor: | BUENO |

| Requiere Transformador Reductor: | NO |

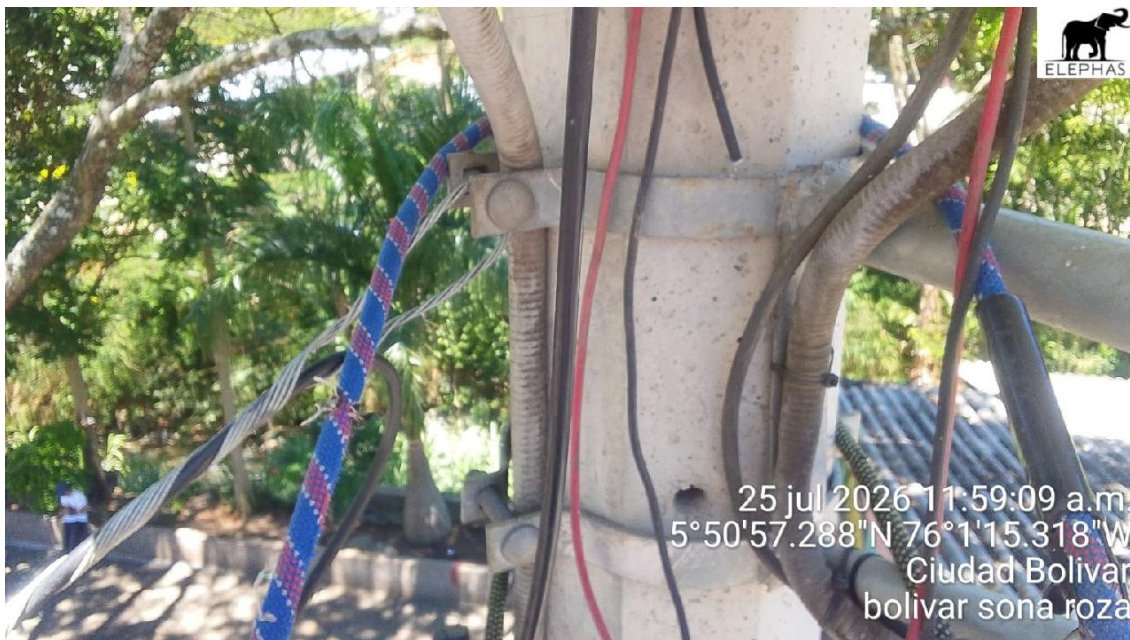
Foto Coraza

| Estado Coraza: | BUENO |

| Requiere Coraza 3/4": | NO |

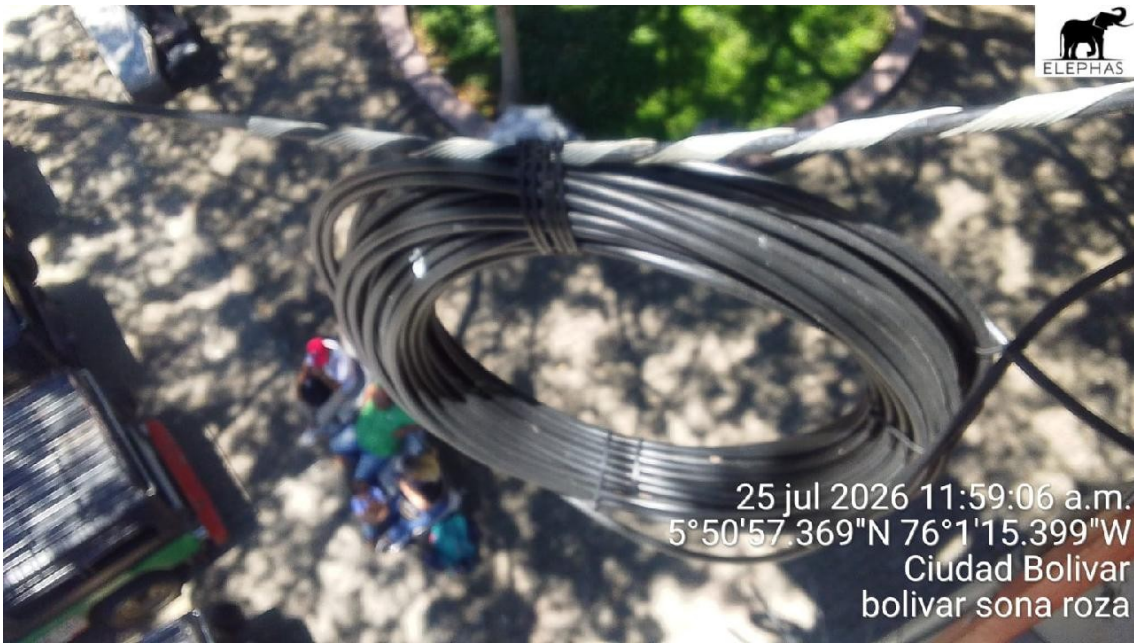
| Estado Fibra Óptica: | BUENO |

| Requiere Fibra Óptica: | NO |

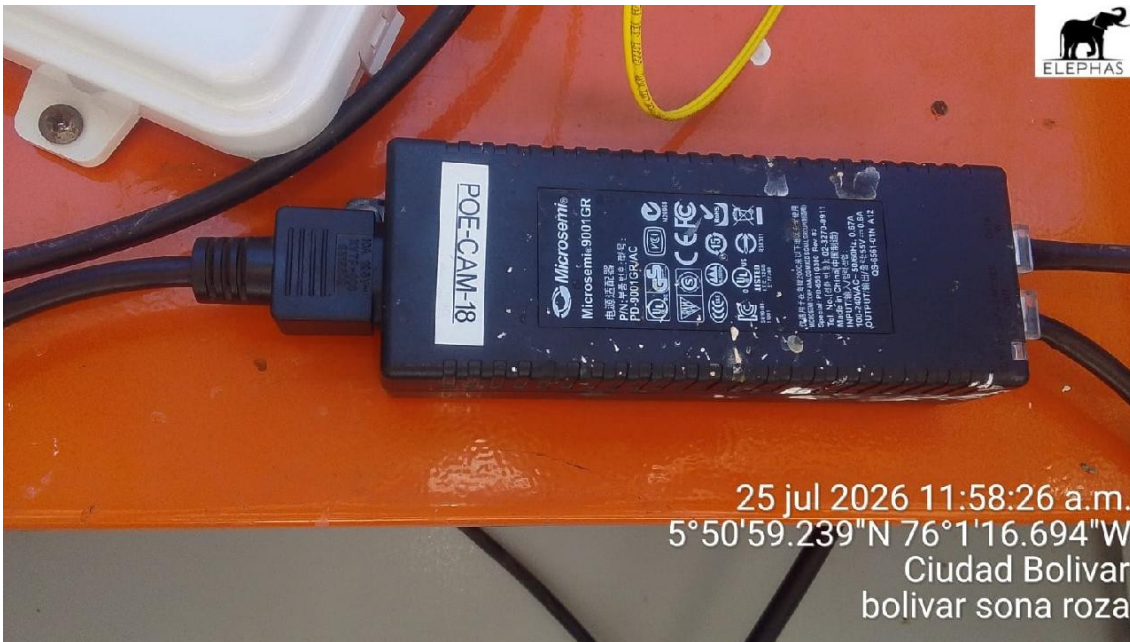
| Estado Inyector PoE: | BUENO |

| Requiere Inyector PoE: | NO |

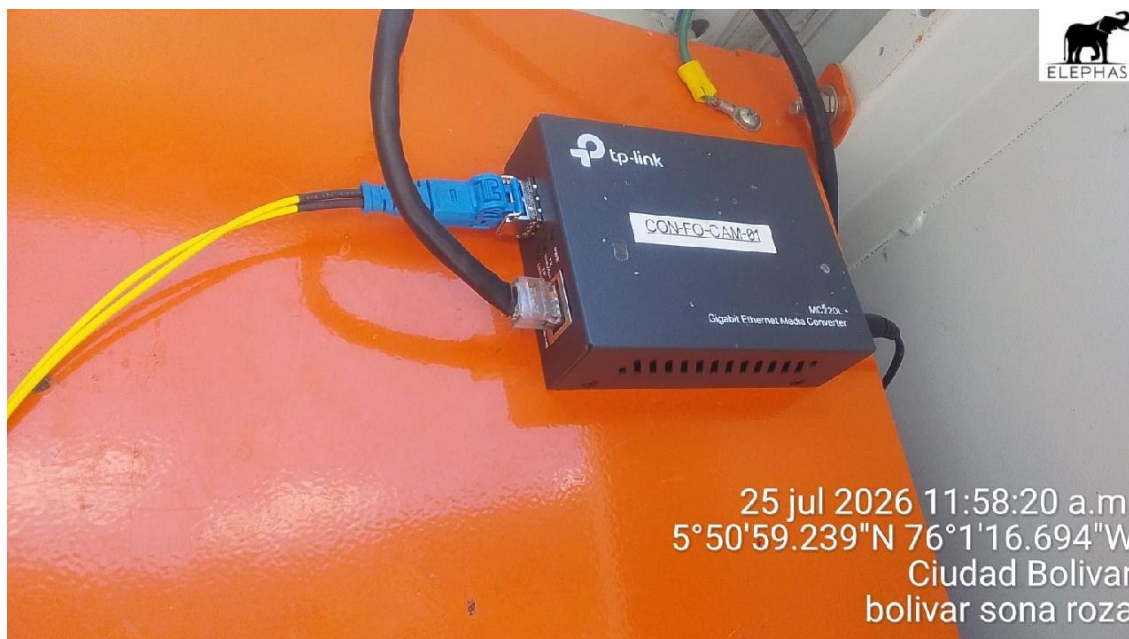
| Estado Convertidor Monomodo: | BUENO |

| Requiere Convertidor Monomodo: | NO |

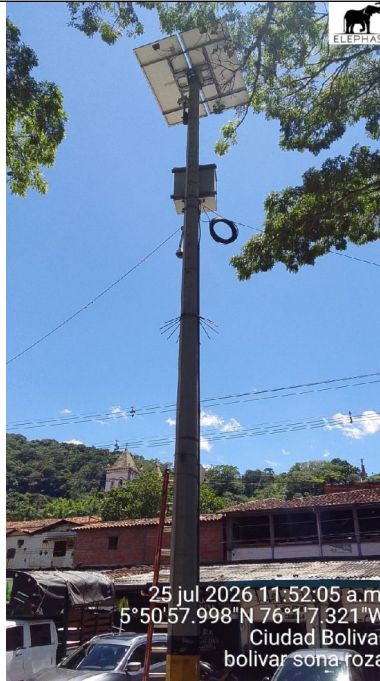
| Tipo de cámara | PTZ |
| Estado de la cámara | BUENO |

| ¿Requiere Cámara? | NO |
