# FICHA TÉCNICA DIAGNÓSTICO MANTENIMIENTO Proyecto Tasa de Seguridad

| Técnico responsable | Hector Garcia Palacio |

| Información Ubicación CCTV | PVV 4 Calle 50-48 |

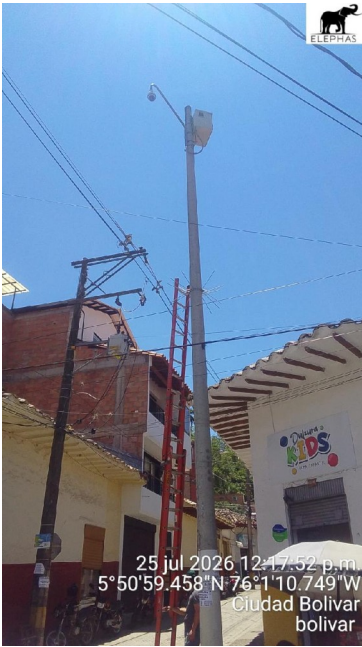
| Estado en el que se encuentra el anclaje: | | BUENO |

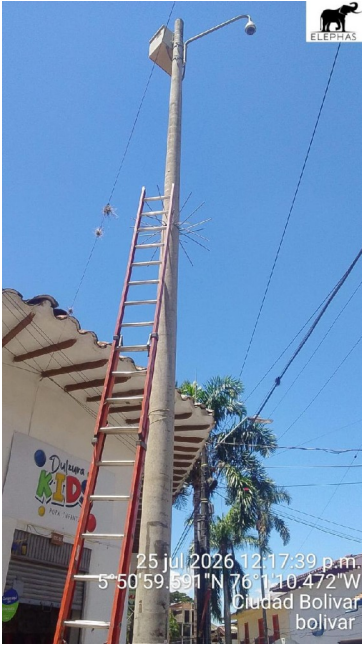
| Existe Gabinete Metálico: | | BUENO |

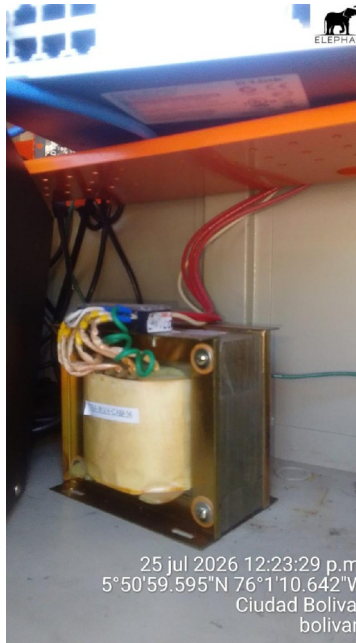
Foto Transformador Reductor

| Estado Transformador Reductor: | BUENO |

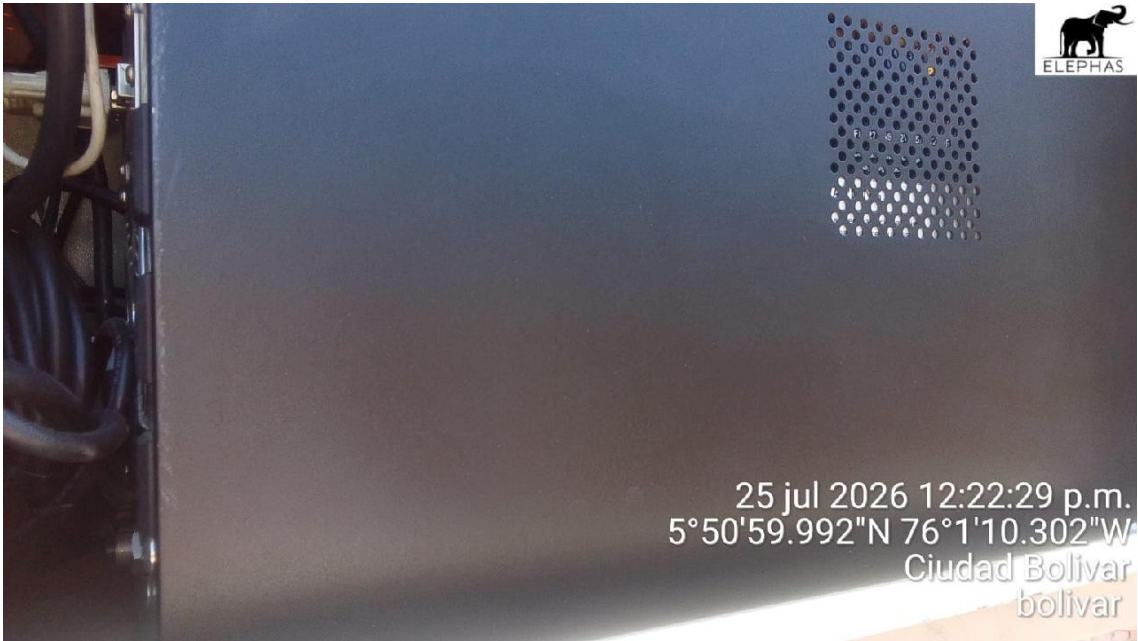
| Estado UPS: | MALO |
| Observaciones UPS: | La UPS se encuentra quemada |

| Requiere UPS: | SI |
| Tipo de UPS requerida: | UPS_1_5 |

| Ingrese observaciones generales y detalles identificados en el proceso de diagnostico | EL Punto requiere de UPS y DPS |

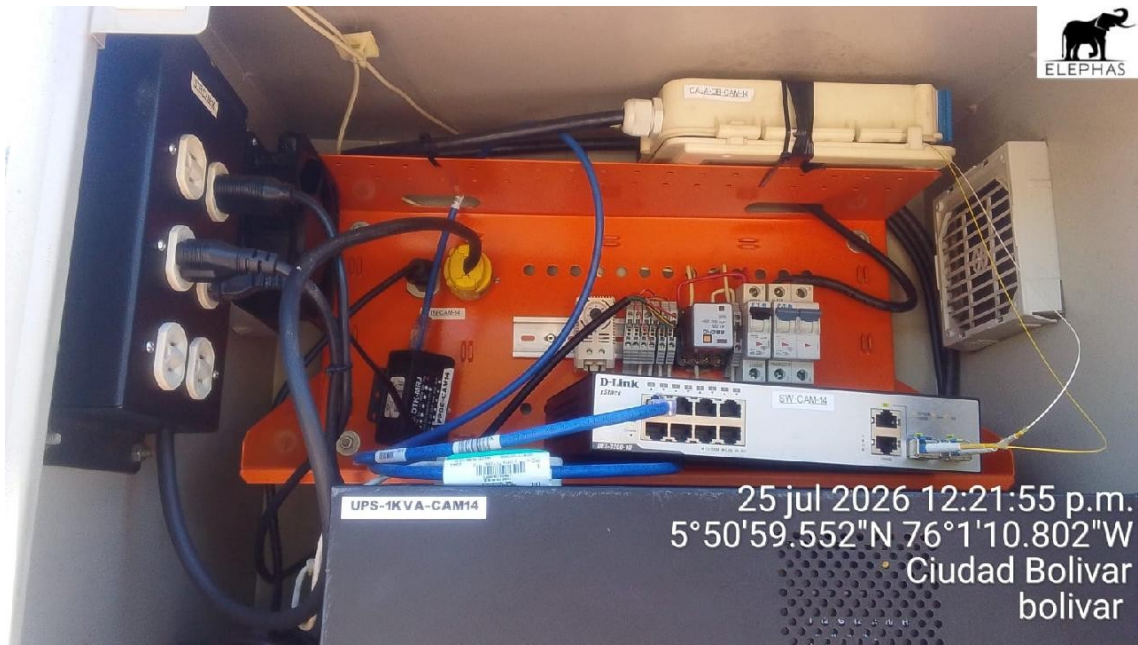
Foto Toma 125 V

| Estado Toma 125 V: | BUENO |

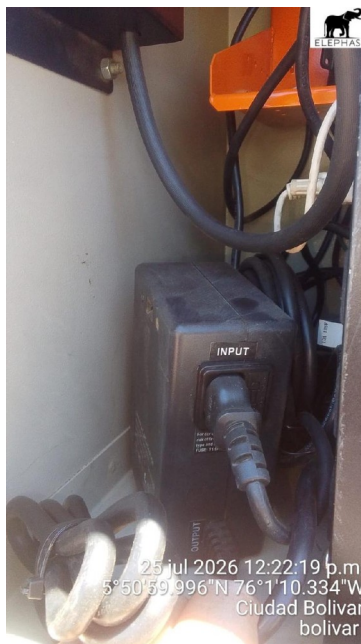
| Estado Inyector PoE: | BUENO |
