**FICHA TÉCNICA DIAGNÓSTICO  
MANTENIMIENTO  
Proyecto Tasa de Seguridad**

| Fecha diagnóstico | 08/08/2026 |
| Dirección del punto / sector | Calle 49, La Carmina, Ciudad Bolívar, Antioquia |

| Información Ubicación CCTV | PVV 5 El Poker |

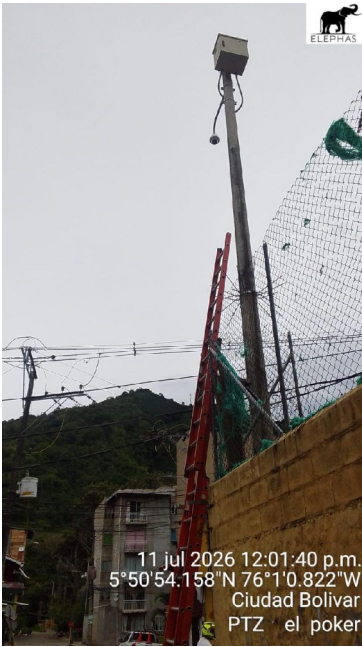
| Estado en el que se encuentra el anclaje: | | BUENO |

| Requiere Cambio de anclaje: | | NO |

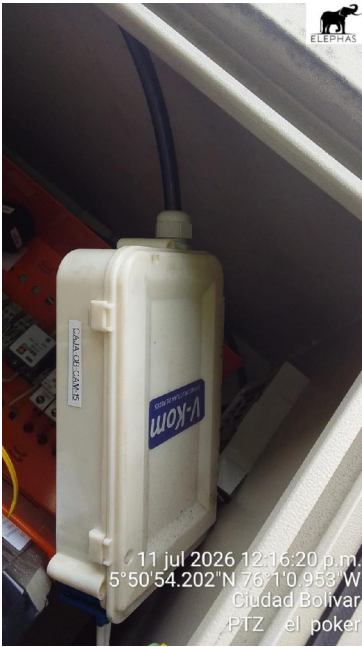
| Existe Gabinete Metálico: | | BUENO |

| Requiere Gabinete Metálico: | | NO |

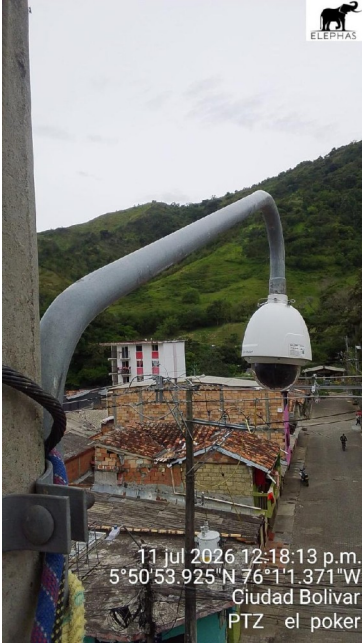
| Estado Brazo de Soporte: | BUENO |

| Requiere Brazo de Soporte: | NO |

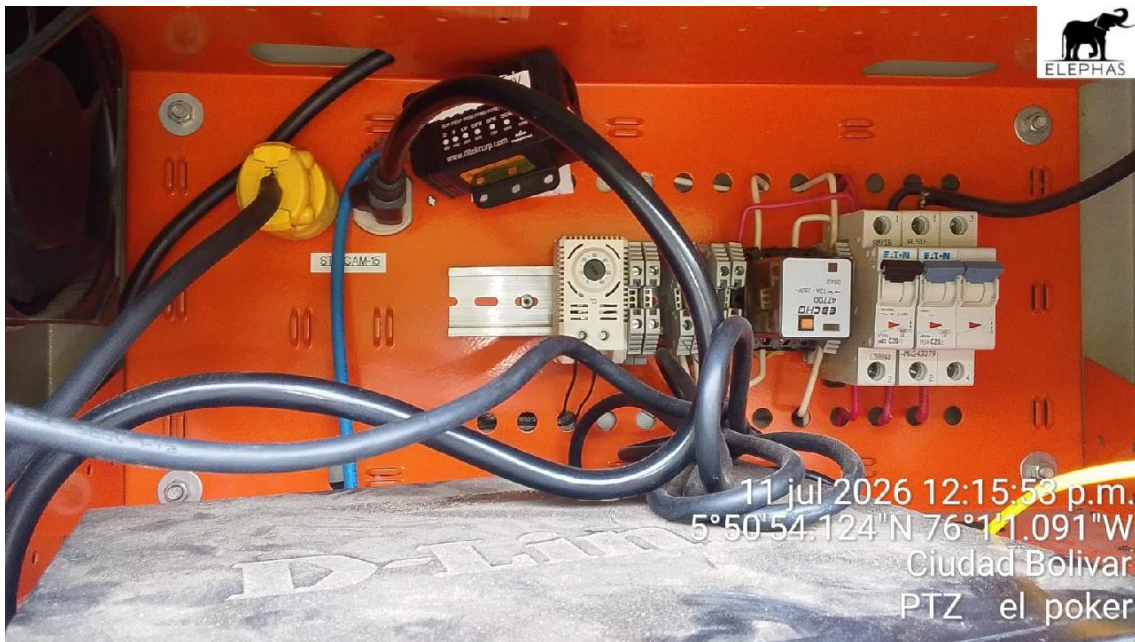
Foto Cables

| Estado Cables: | BUENO |

| Requiere Cables: | NO |

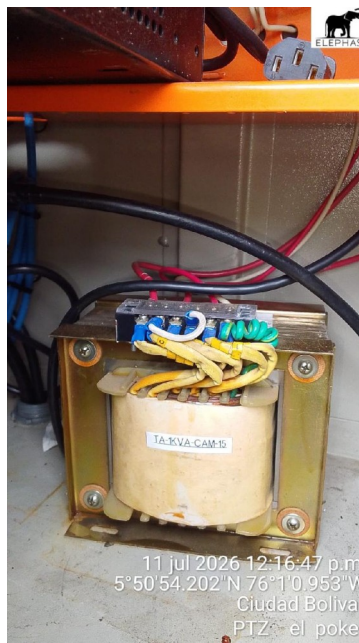
Foto Transformador Reductor

| Estado Transformador Reductor: | BUENO |

| Requiere Transformador Reductor: | NO |

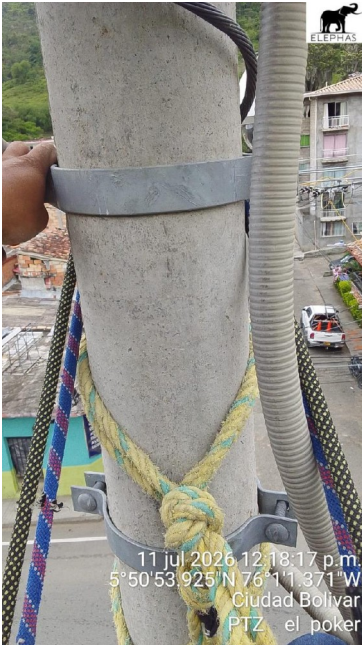
| Foto Coraza | |

| Estado Coraza: | BUENO |

| Requiere Coraza 3/4": | NO |

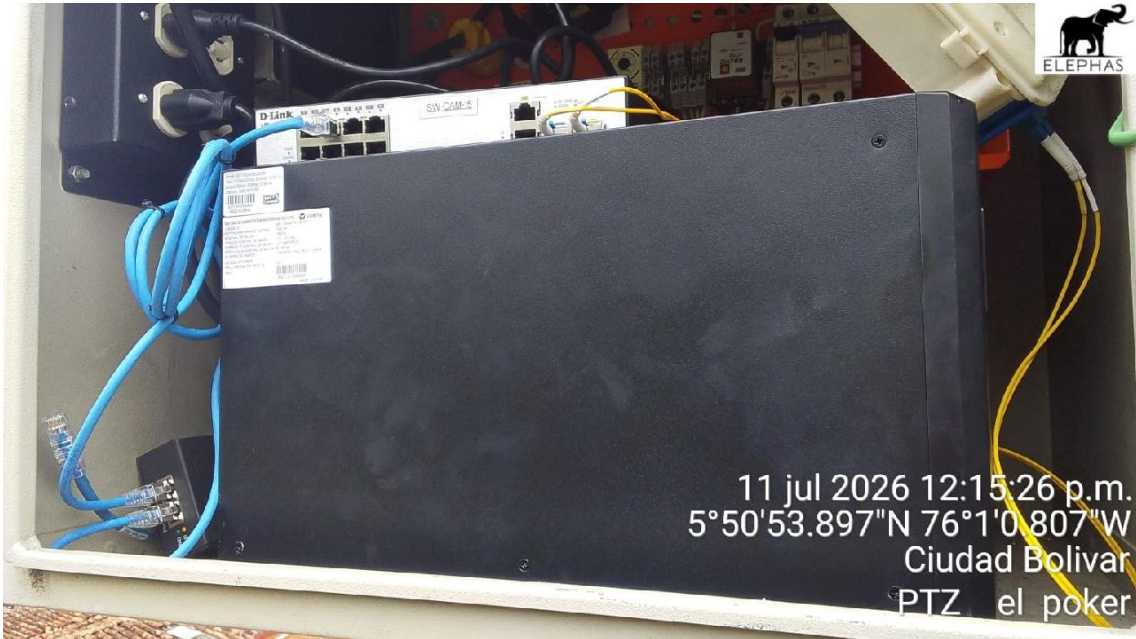
| Foto UPS | |

| Estado UPS: | BUENO |

| Requiere UPS: | NO |

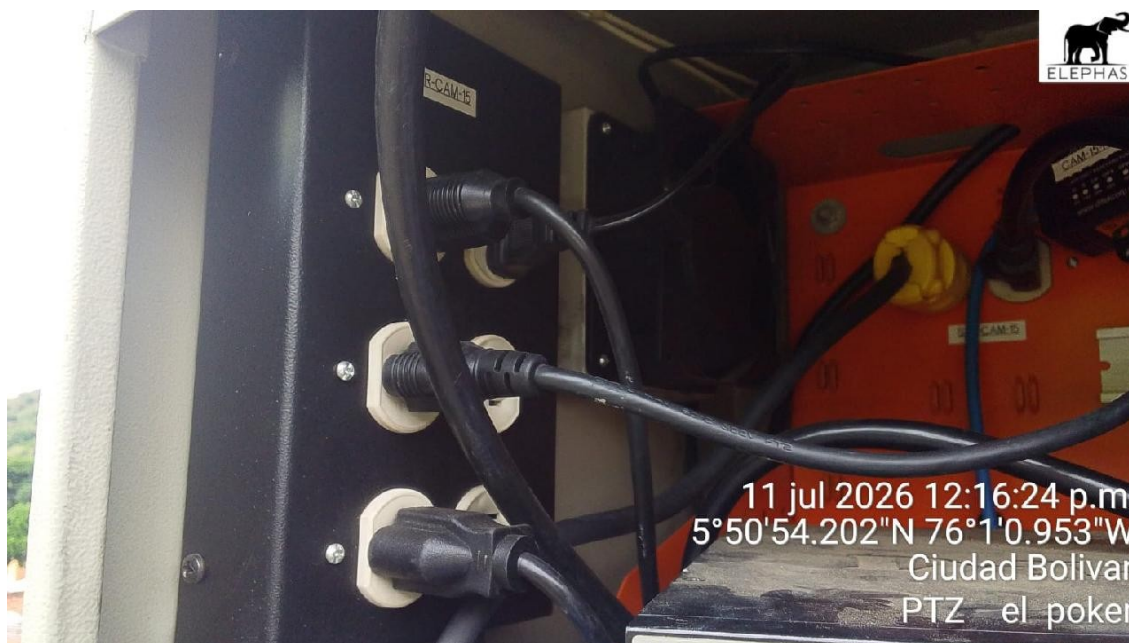
Foto Toma 125 V

| Estado Toma 125 V: | BUENO |

| Requiere Toma 125 V: | NO |

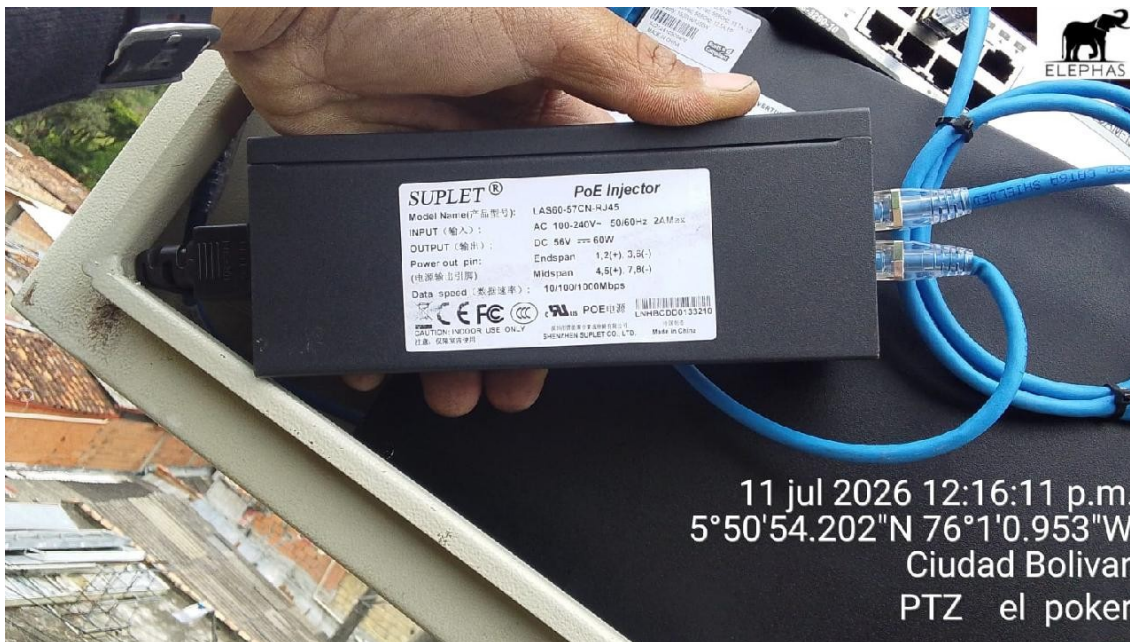
| Estado Inyector PoE: | BUENO |

| Requiere Inyector PoE: | NO |

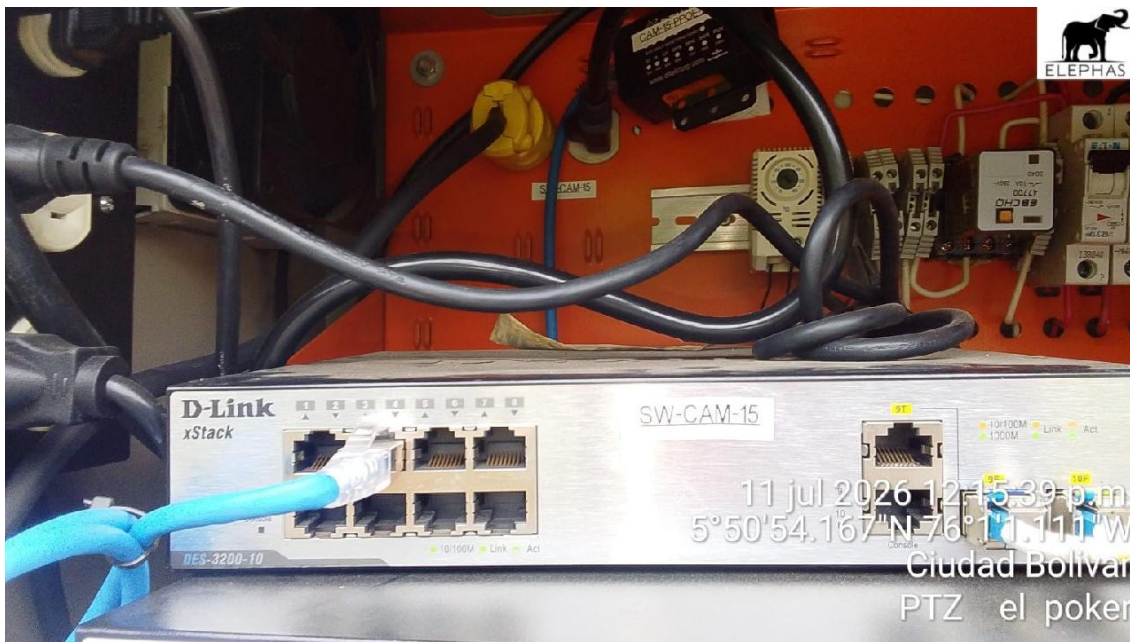
| Estado Switch: | BUENO |

| Requiere Switch: | NO |

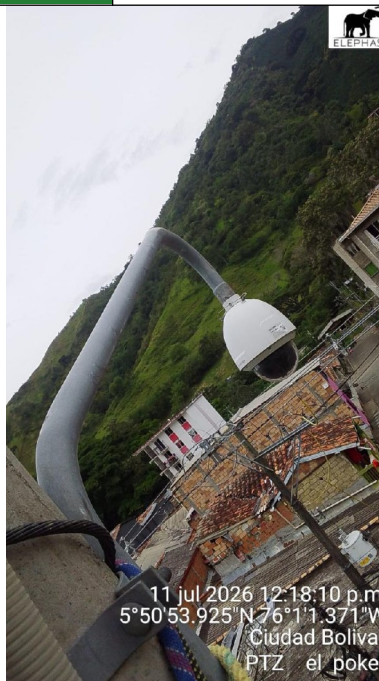
| Estado de la cámara | BUENO |

| ¿Requiere Cámara? | NO |
