**FICHA TÉCNICA DIAGNÓSTICO  
MANTENIMIENTO  
Proyecto Tasa de Seguridad**

| Contrato disponible | 166_2026 |

| Vereda / sector | LA GRANJA |

| Información Ubicación CCTV | PVV 10 Guayacanaes |

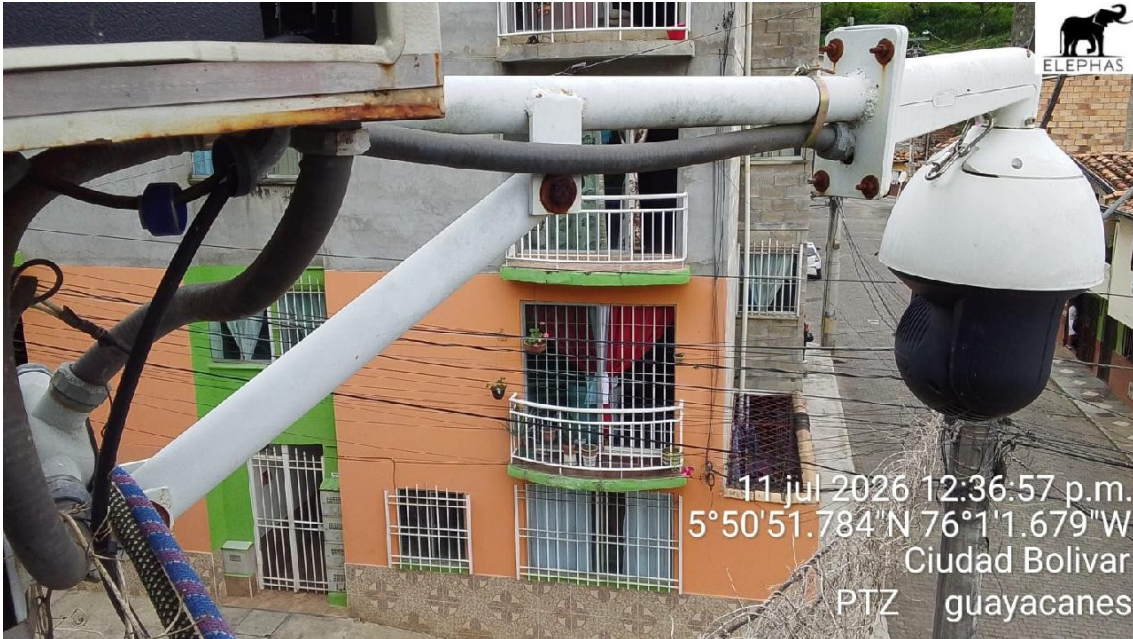
### BRAZO DE SOPORTE

| Existe Brazo de Soporte: | SI |
| Estado Brazo de Soporte: | REGULAR |

| Requiere Brazo de Soporte: | NO |

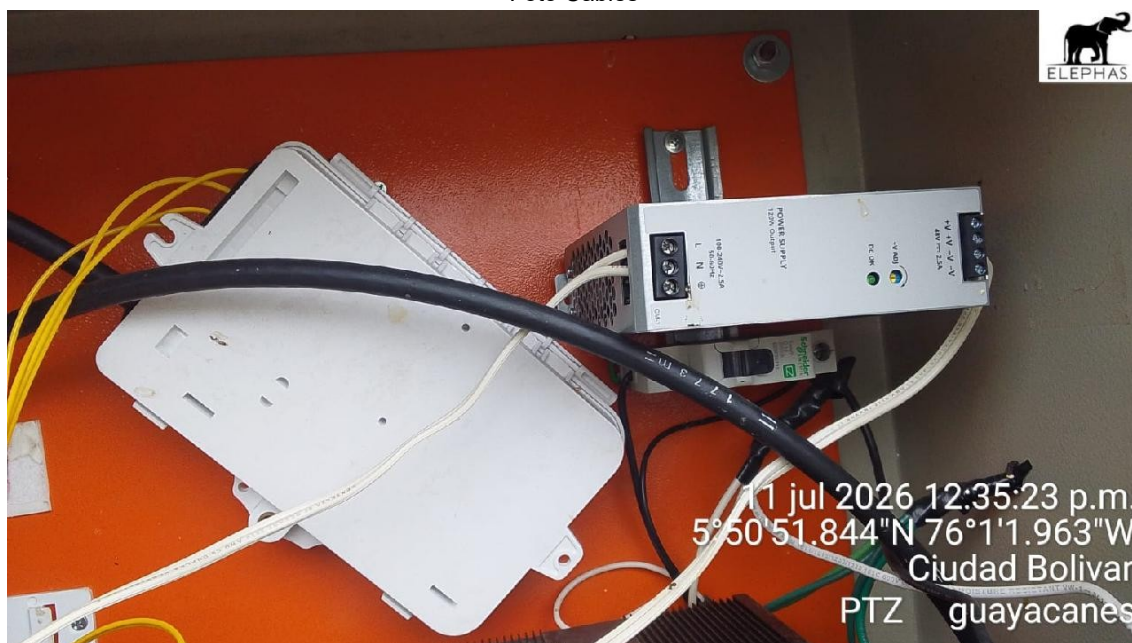
Foto Cables

| Existen Cables: | SI |
| Estado Cables: | REGULAR |

| Requiere Cables: | NO |

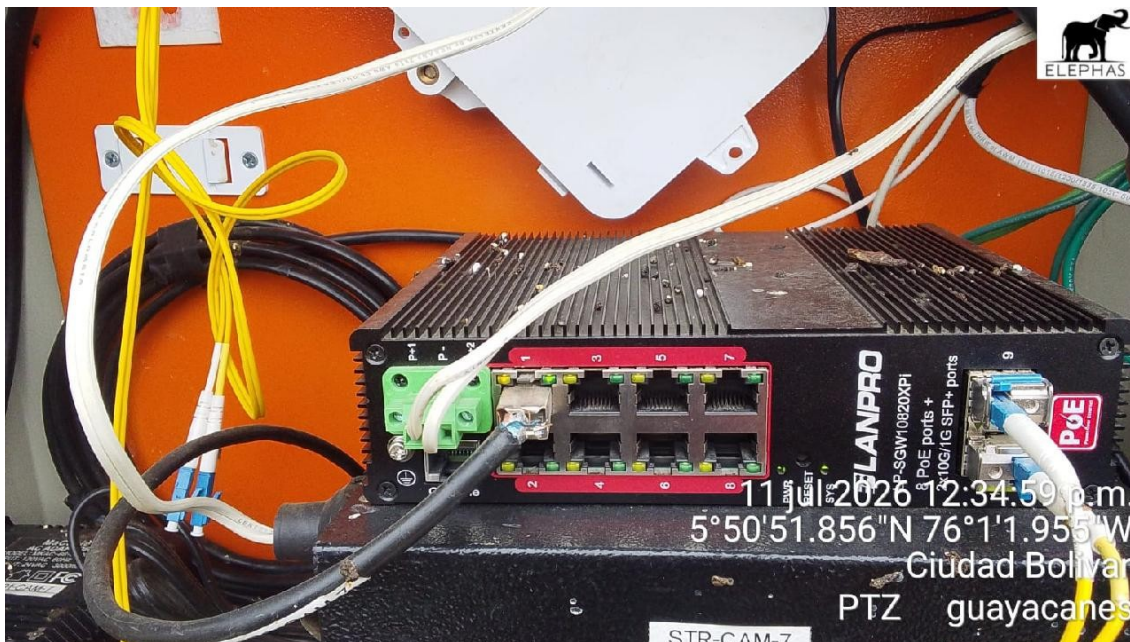
| Existe Switch: | SI |
| Estado Switch: | BUENO |

| Requiere Switch: | NO |

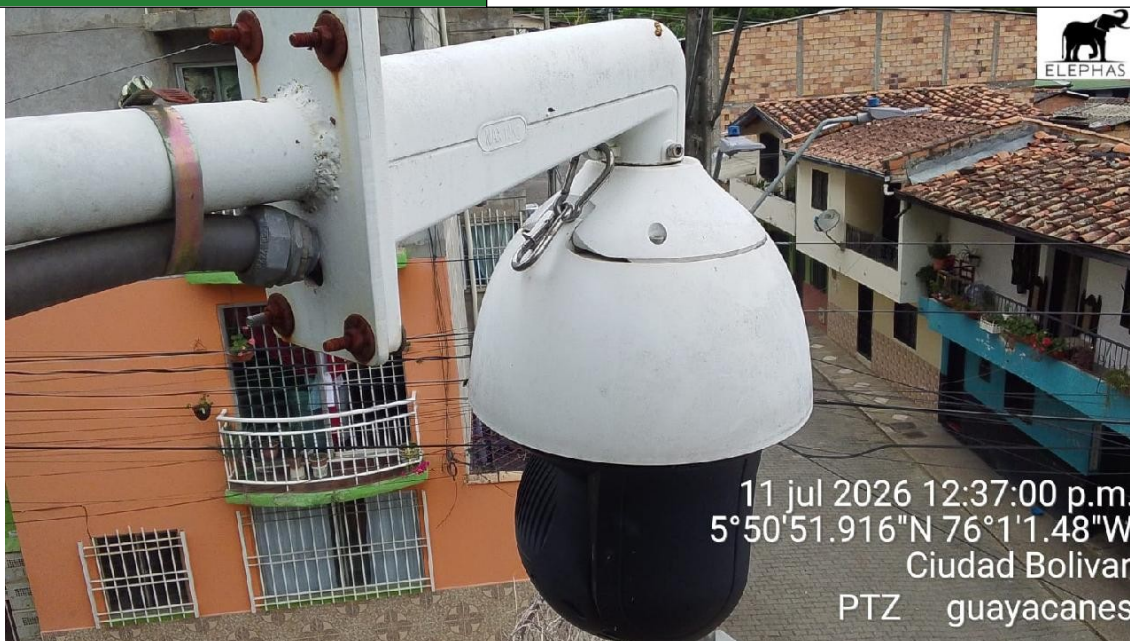
| Tipo de cámara | PTZ |
| Estado de la cámara | BUENO |

| ¿Requiere Cámara? | NO |
