# FICHA TÉCNICA DIAGNÓSTICO MANTENIMIENTO Proyecto Tasa de Seguridad

| Contrato disponible | 166_2026 |

| Dirección del punto / sector | Carrera 46A, La Carmina, Ciudad Bolívar, Antioquia |

| Información Ubicación CCTV | PVV 12 Estación Plaza |

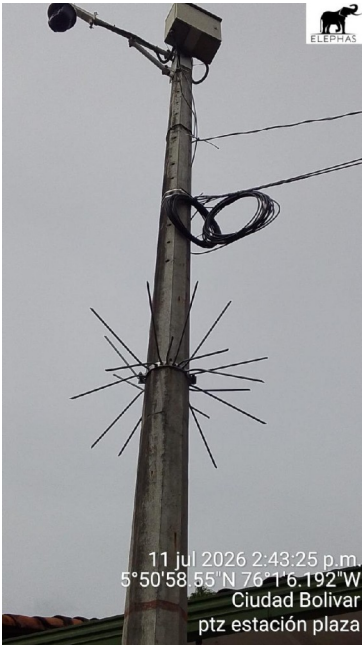
| Estado en el que se encuentra el anclaje: | | BUENO |

| Requiere Cambio de anclaje: | | NO |

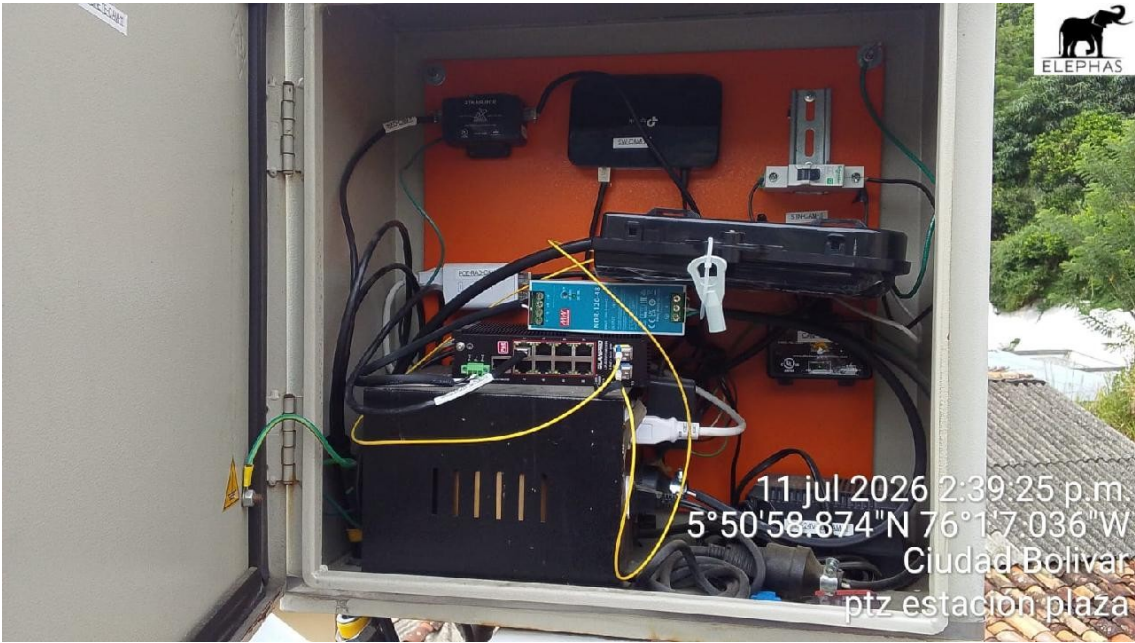
| Existe Gabinete Metálico: | | REGULAR |
| Observaciones Gabinete: | | El Gabinete actual no cumple con el espacio suficiente para montar los |

| Ingrese observaciones generales y detalles identificados en el proceso de diagnostico | El punto se encuentra operativo, el gabinete es muy pequeño para albergar la UPS y organización de los cables internos |

| Requiere Gabinete Metálico: | | SI |
| Tipo Gabinete Metálico requerido: | | GAB_PARED |

| 🔧 ACTIVIDAD EXTRA | |
|---|---|
| Justificación | El Gabinete actual no cumple con el espacio suficiente para montar los equipos de manera funcional y organizada |

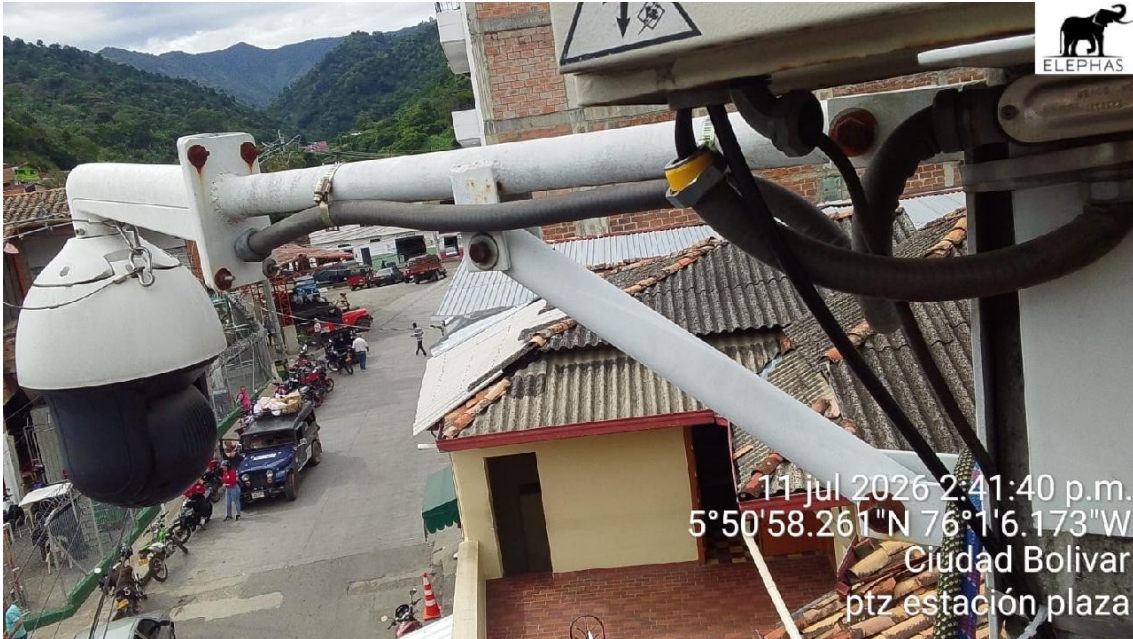
| Estado Brazo de Soporte: | BUENO |

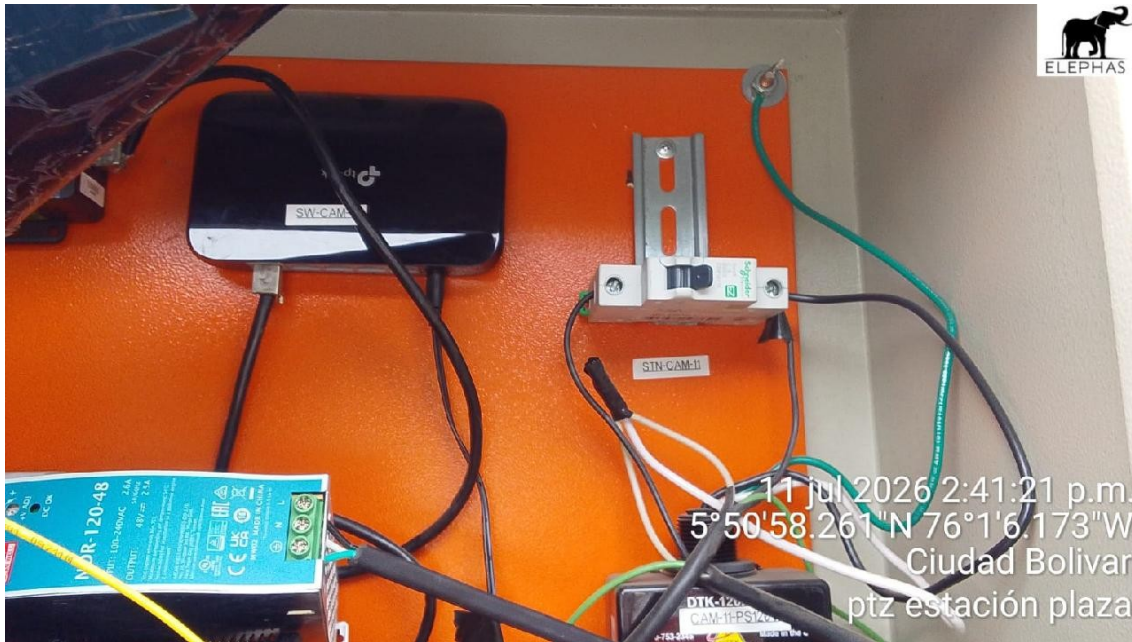
11 jul 2026 2:41:21 p.m.  
5°50'58.261"N 76°1'6.173"W  
Ciudad Bolívar  
ptz estación plaza

| Estado Cables: | BUENO |

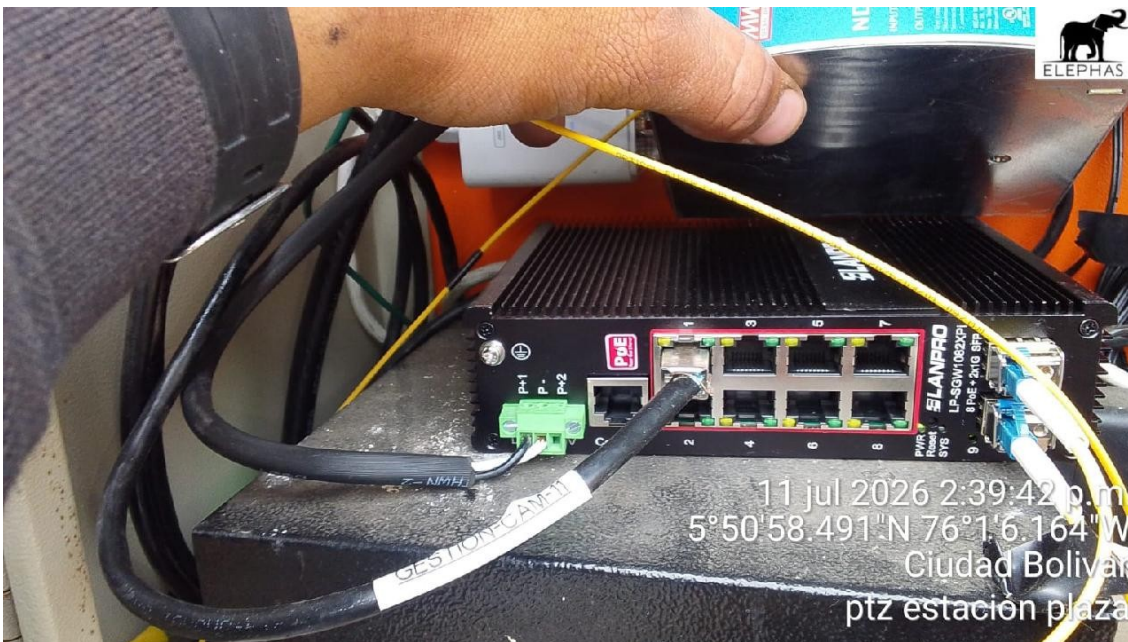
| 🌐 FIBRA ÓPTICA MONOMODO 24 HILOS | |
|---|---|
| Estado Switch: | BUENO |

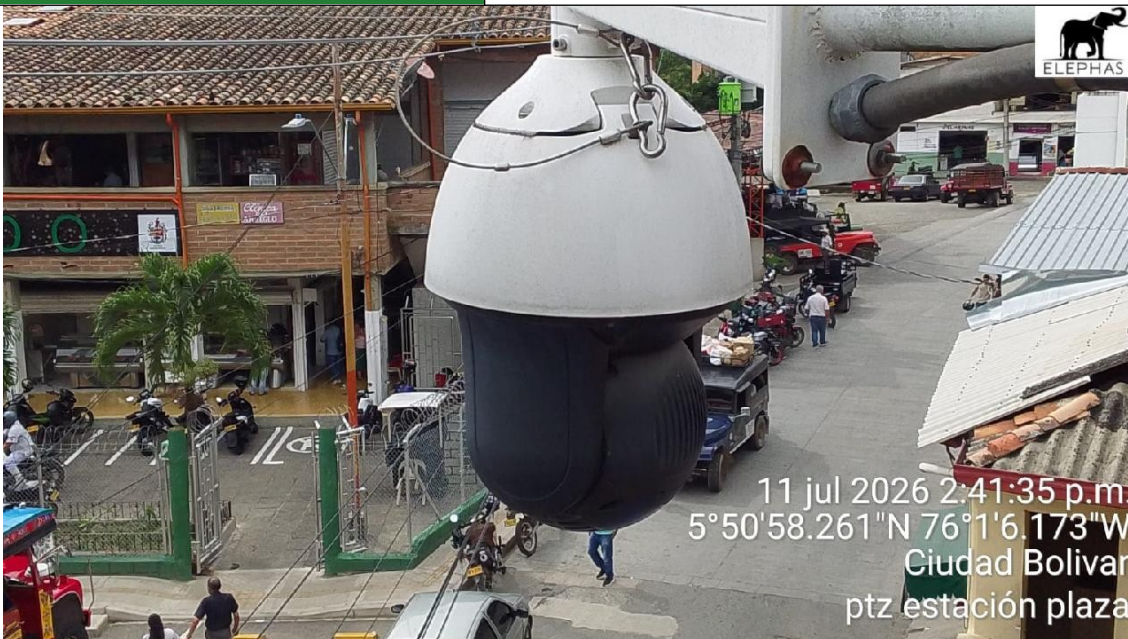
| Tipo de cámara | PTZ |
| Estado de la cámara | BUENO |
