**FICHA TÉCNICA DIAGNÓSTICO  
MANTENIMIENTO  
Proyecto Tasa de Seguridad**

| Contrato disponible | 166_2026 |

| El mantenimiento tiene relacion con cual componente: | CCTV |
| Información Ubicación CCTV | PVV 17 Alcaldía |

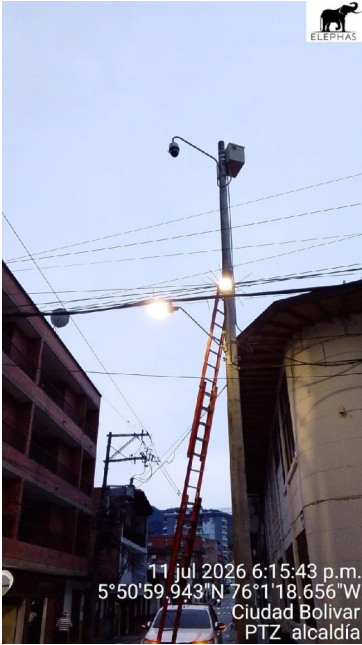
| Estado en el que se encuentra el anclaje: | | BUENO |

| Requiere Cambio de anclaje: | | NO |

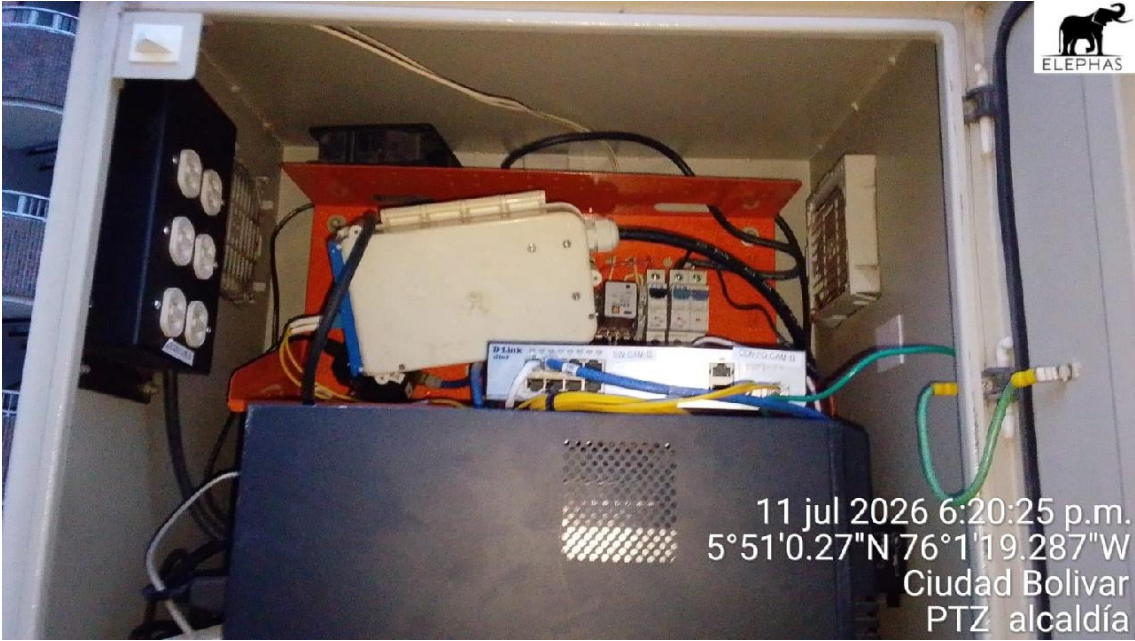
| Existe Gabinete Metálico: | | BUENO |

| Requiere Gabinete Metálico: | | NO |

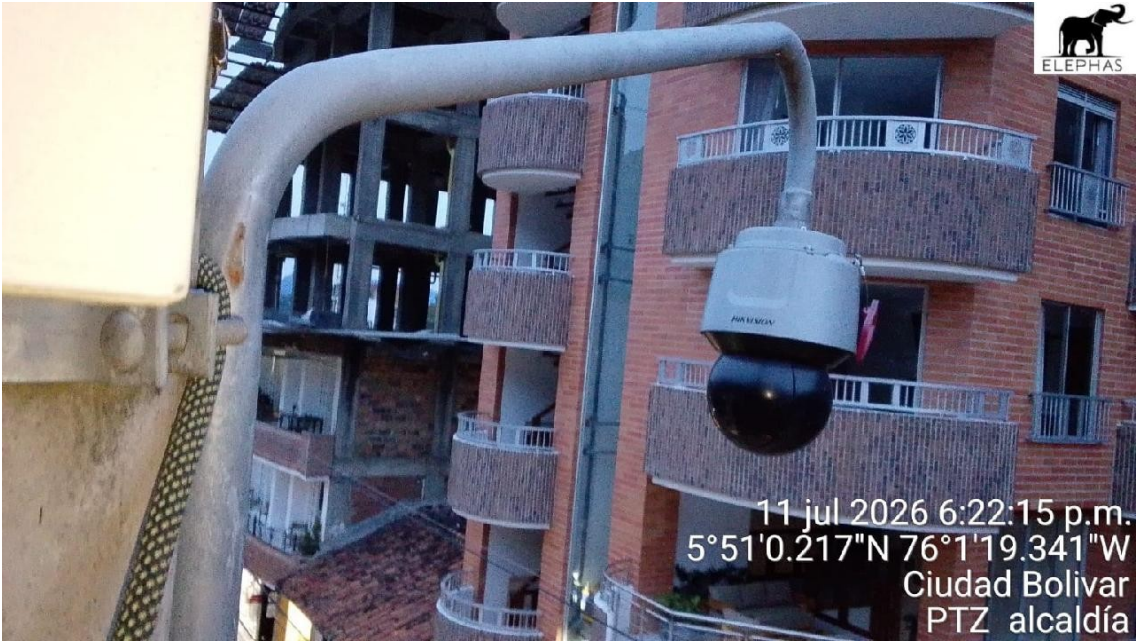
| Estado Brazo de Soporte: | BUENO |

| Requiere Brazo de Soporte: | NO |

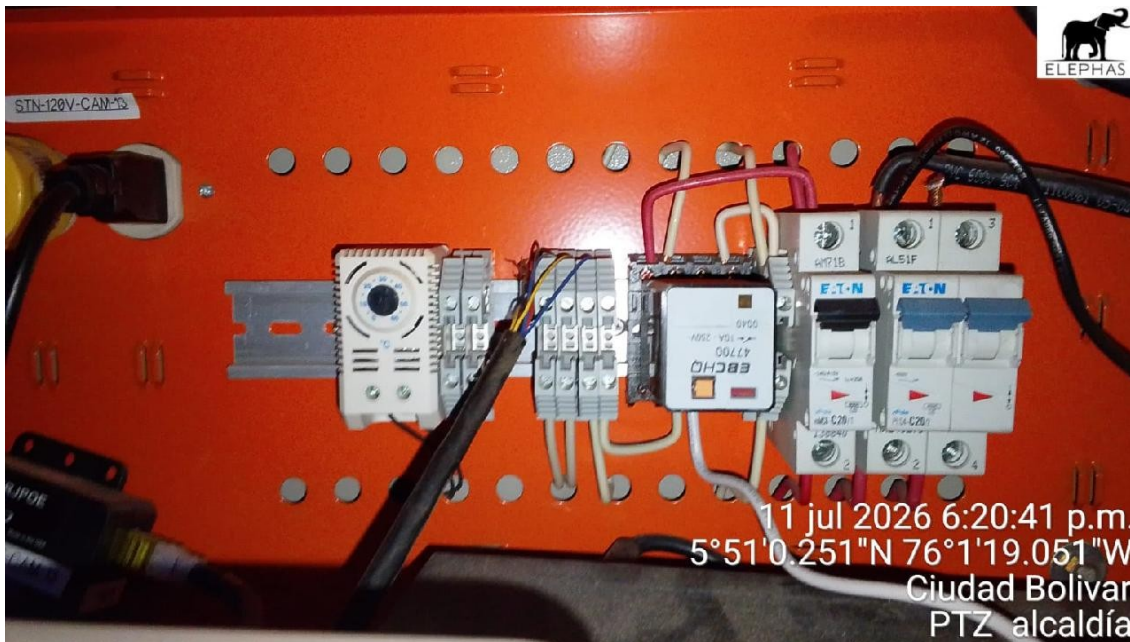
Foto Cables

| Estado Cables: | BUENO |

| Requiere Cables: | NO |

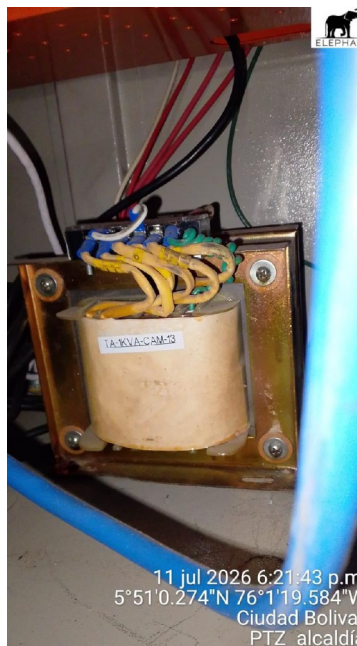
Foto Transformador Reductor

| Estado Transformador Reductor: | BUENO |

| Requiere Transformador Reductor: | NO |

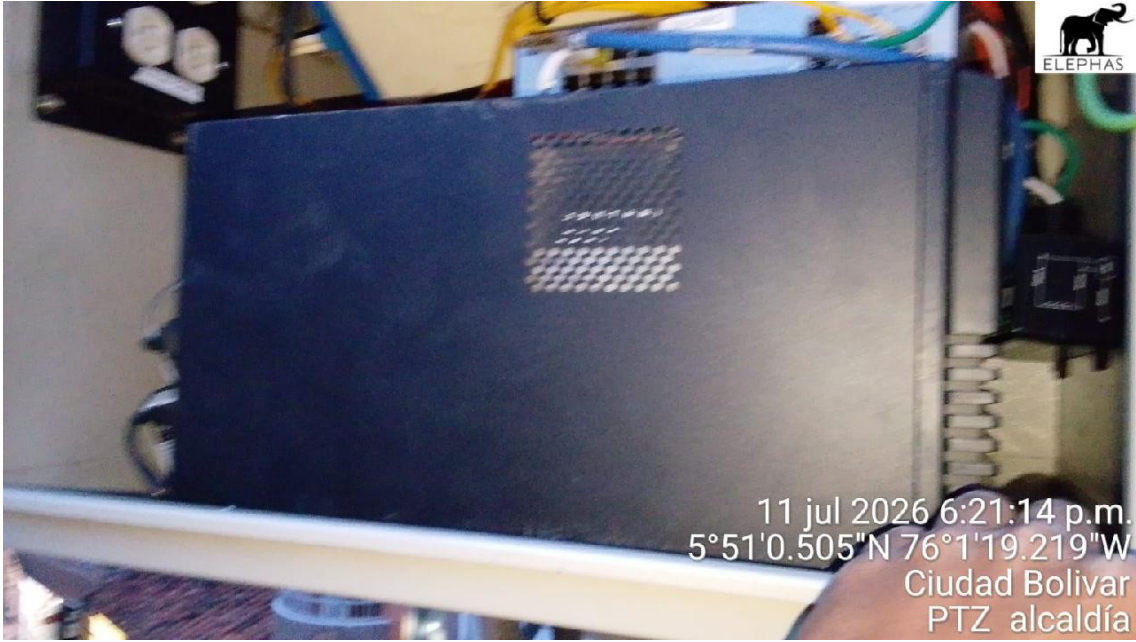
| Foto UPS | |

| Estado UPS: | MALO |

| Ingrese observaciones generales y detalles identificados en el proceso de diagnostico | Se requiere el cambio de la UPS que se encuentra averiada |

| Requiere UPS: | SI |
| Tipo de UPS requerida: | UPS_1_5 |
| Observaciones UPS: | El punto requiere cambio de UPS |

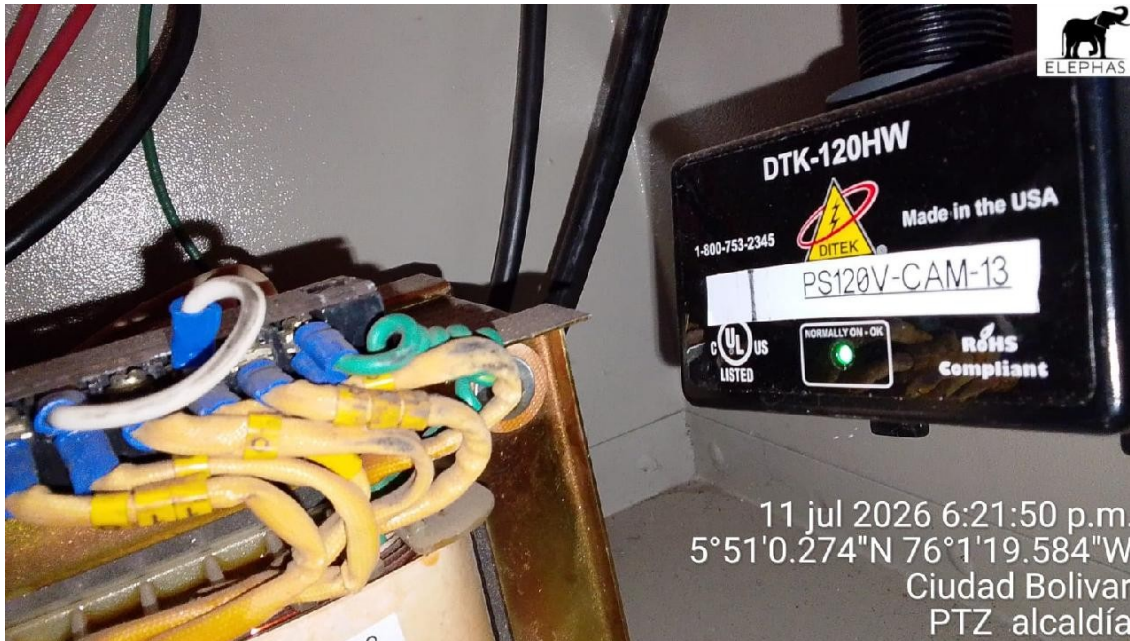
Foto Protección

| Estado Protección: | BUENO |

| Requiere Protección: | NO |

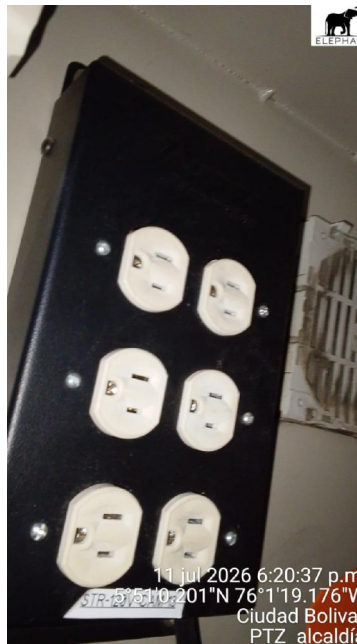
Foto Toma 125 V

| Estado Toma 125 V: | BUENO |

| Requiere Toma 125 V: | NO |

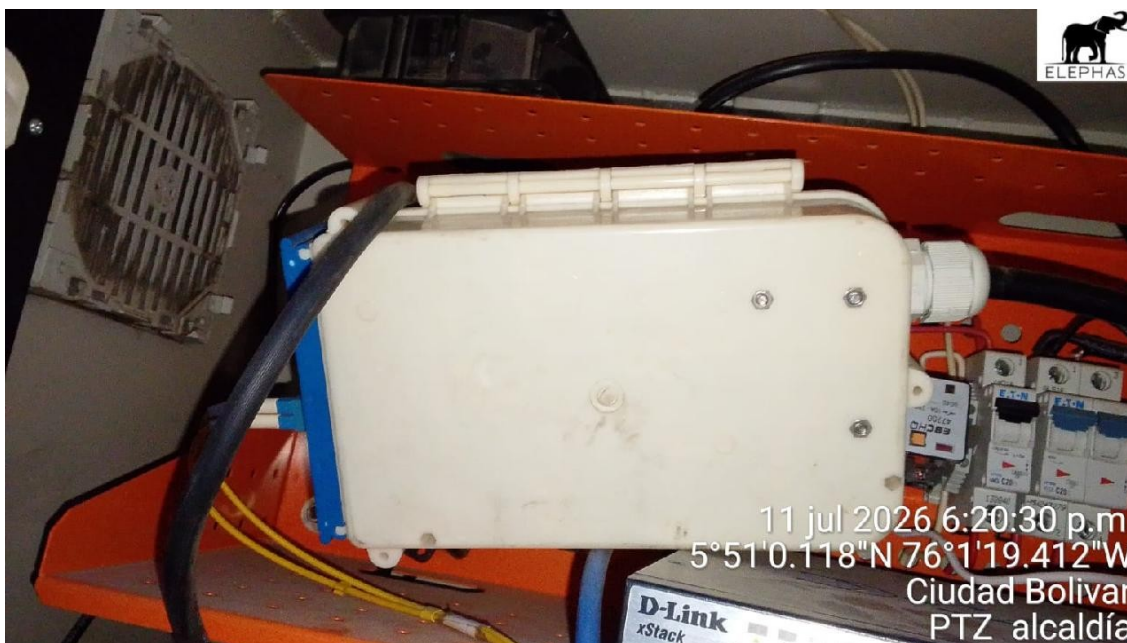
FIBRA ÓPTICA MONOMODO 24 HILOS

| Estado Fibra Óptica: | BUENO |

| Requiere Fibra Óptica: | NO |

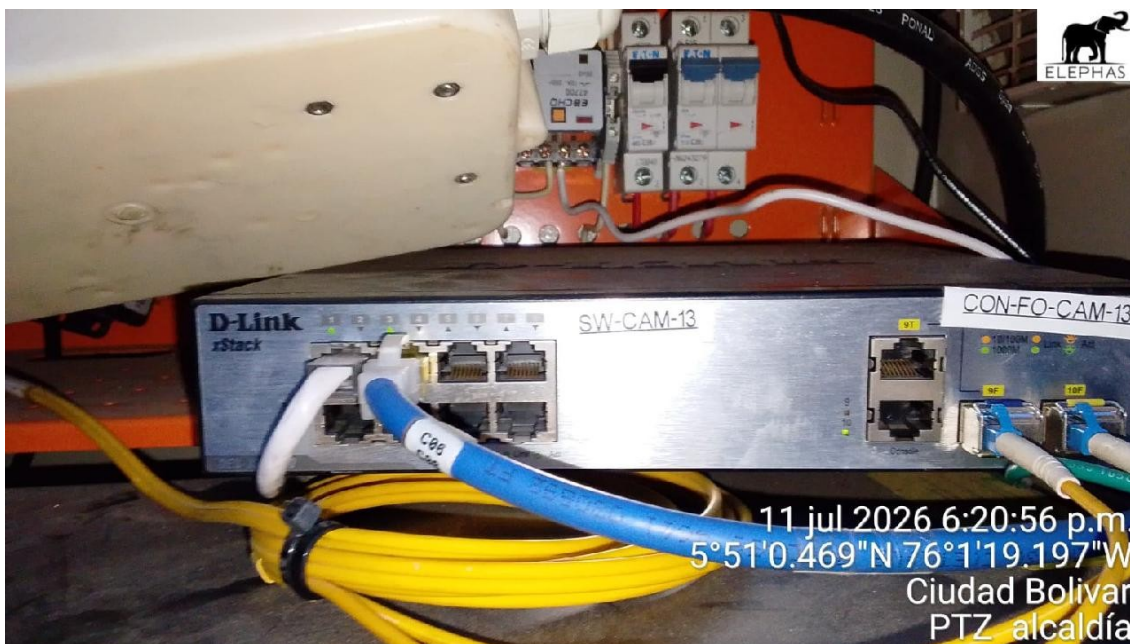
| Estado Switch: | BUENO |

| Requiere Switch: | NO |

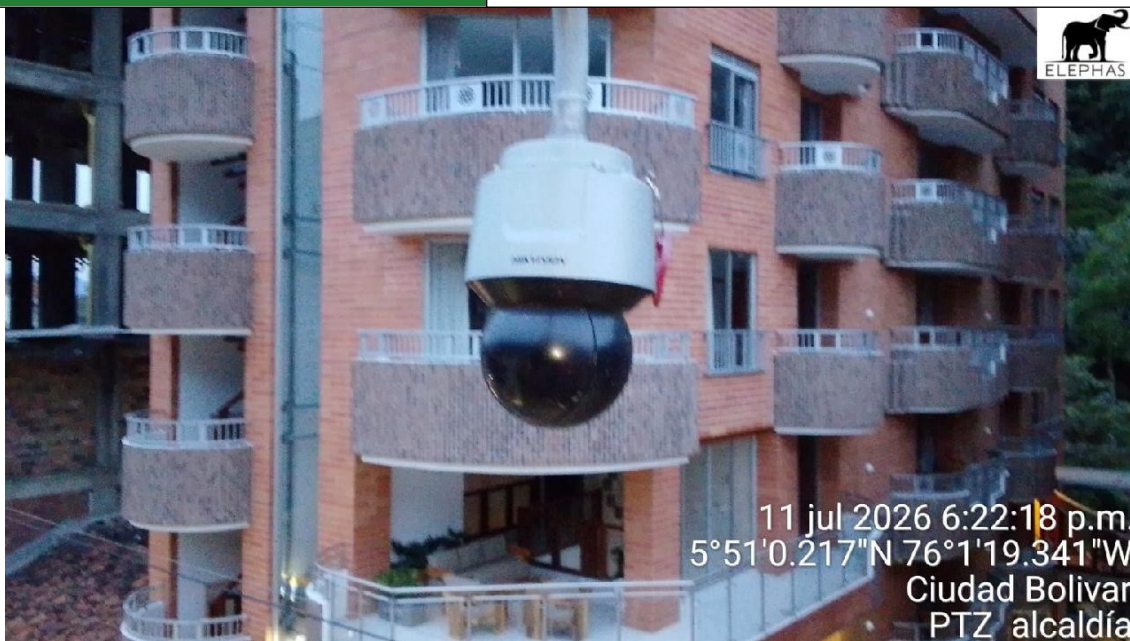
| Estado de la cámara | BUENO |

| ¿Requiere Cámara? | NO |
