| Operador | ELEPHAS SAS |
| Contrato disponible | 166_2026 |

| El mantenimiento tiene relacion con cual componente: | CCTV |
| Información Ubicación CCTV | PVV 11 Los Tanques |

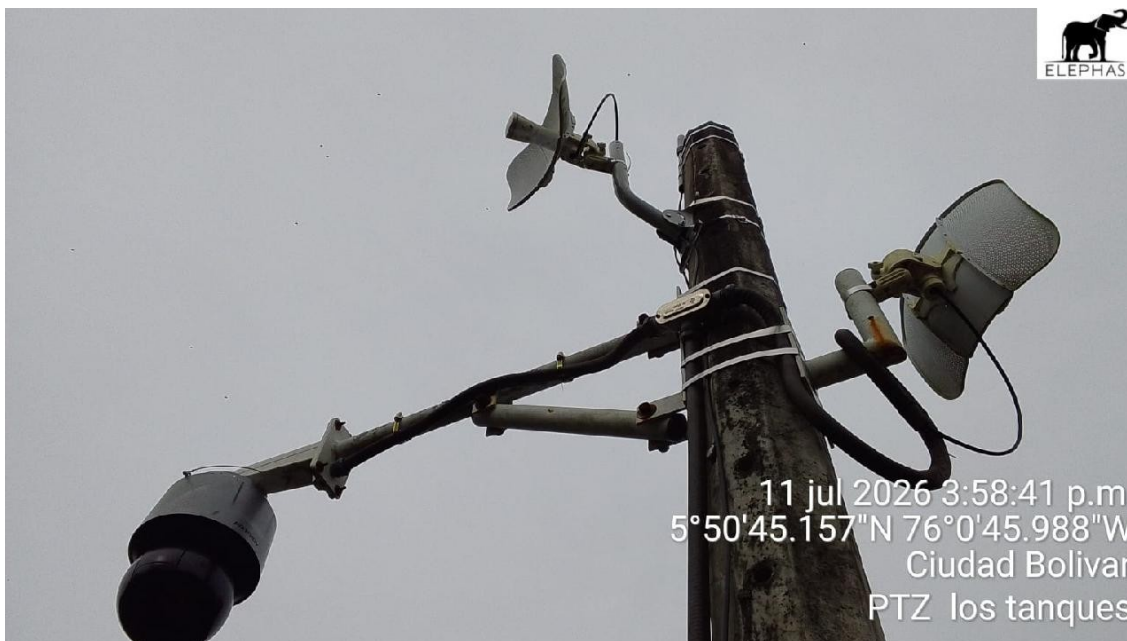
Estado en el que se encuentra el anclaje:

BUENO

Requiere Cambio de anclaje:

NO

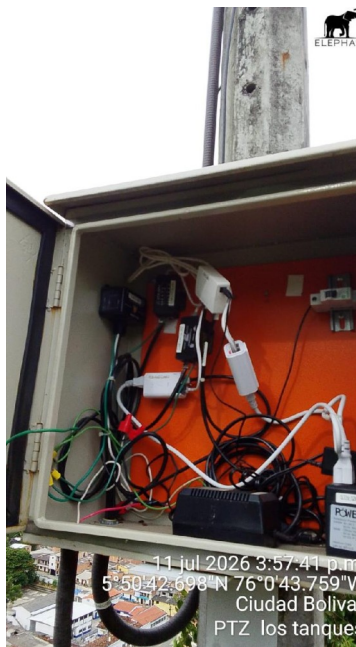
Existe Gabinete Metálico:

REGULAR

Requiere Gabinete Metálico:

NO

| ACTIVIDAD EXTRA | |
|---|---|
| Justificación | El Gabinete actual no cumple con el espacio suficiente para montar los equipos de manera funcional y organizada |

| Ingrese observaciones generales y detalles | El Gabinete actual no cumple con el espacio suficiente para montar los |

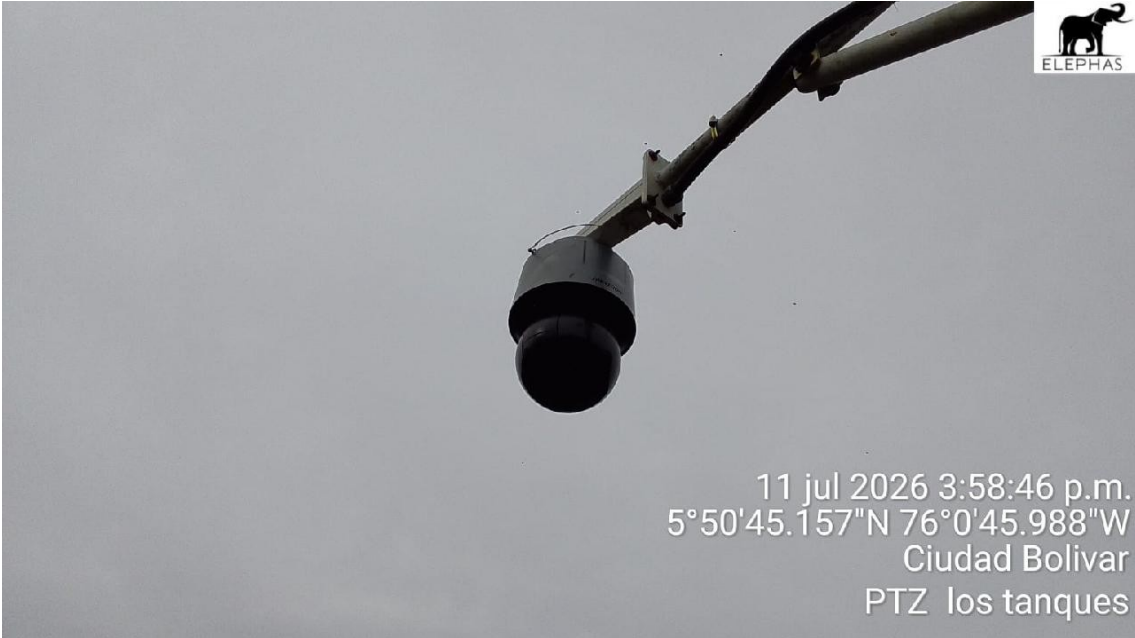
| Existe Brazo de Soporte: | SI |
| Estado Brazo de Soporte: | BUENO |

| Requiere Brazo de Soporte: | NO |

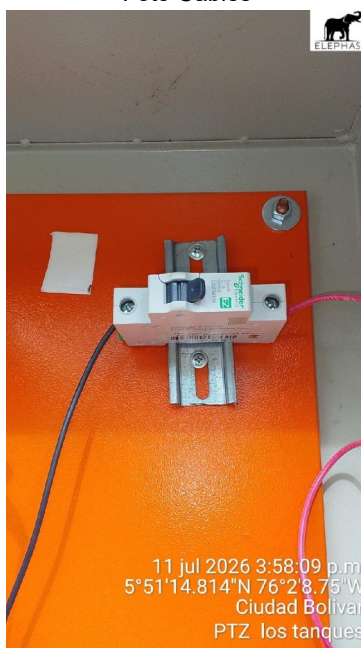
Foto Cables

| Existen Cables: | SI |
| Estado Cables: | BUENO |

| Requiere Cables: | NO |

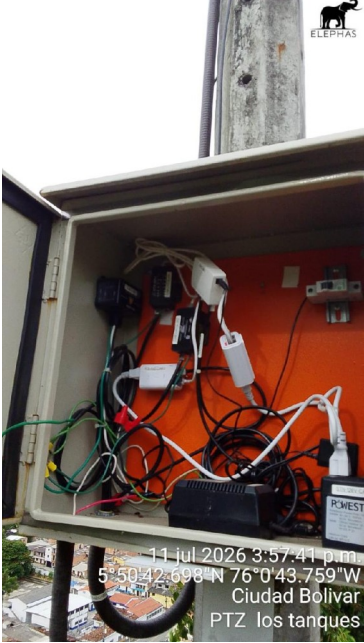
| FIBRA ÓPTICA MONOMODO 24 HILOS | |
|---|---|
| Existe Inyector PoE: | SI |
| Estado Inyector PoE: | BUENO |

| FIBRA ÓPTICA MONOMODO 24 HILOS | |
|---|---|
| Requiere Inyector PoE: | NO |

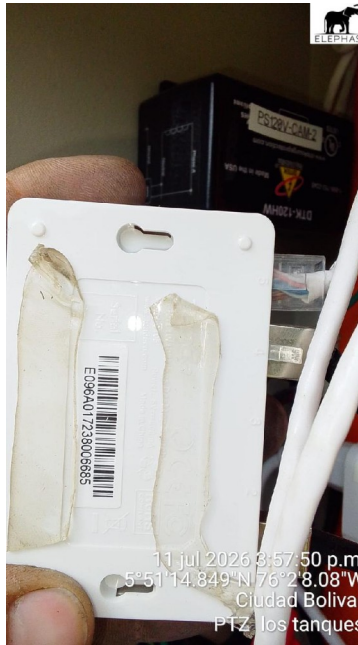
| Existe Switch: | SI |
| Estado Switch: | BUENO |

| Requiere Switch: | NO |

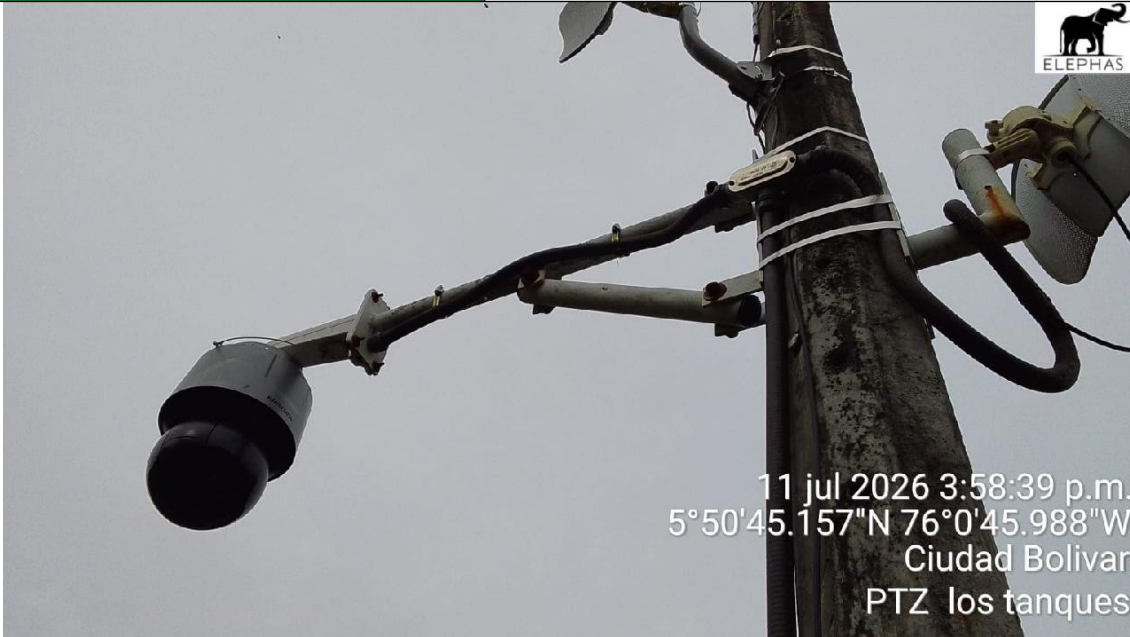
| Tipo de cámara | PTZ |
| Estado de la cámara | BUENO |

| ¿Requiere Cámara? | NO |
| Requiere Burbuja Domo PTZ: | NO |

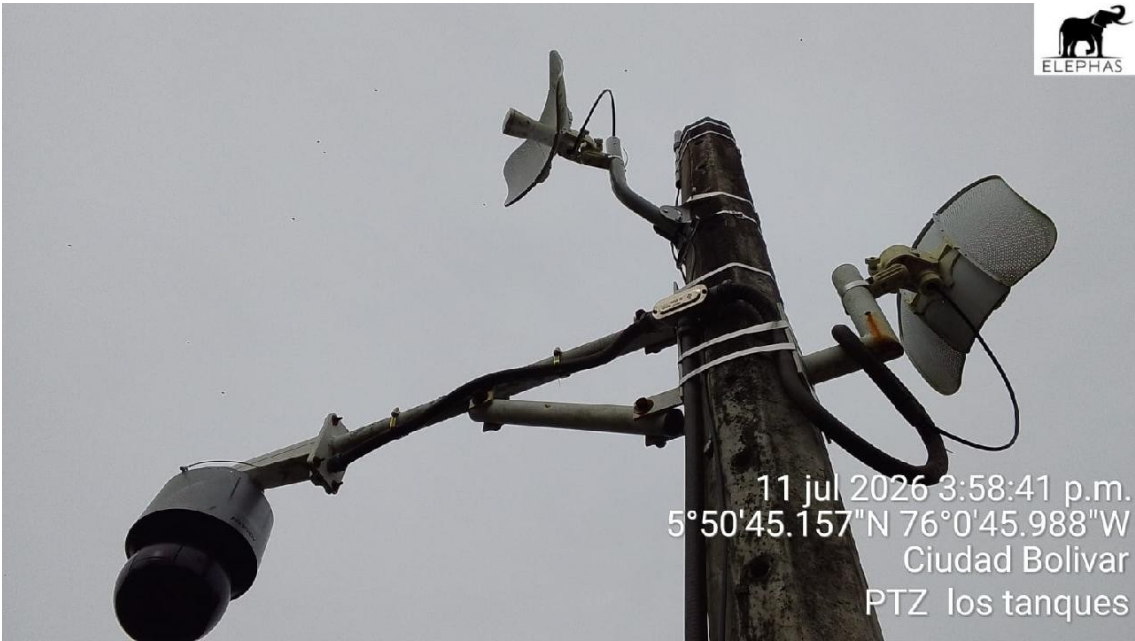
| ENRUTADOR VPN | |
|---|---|
| Existe Equipo TX/RX: | SI |
| Estado Equipo TX/RX: | REGULAR |

| ENRUTADOR VPN | |
|---|---|
| Requiere Equipo TX/RX: | NO |
