**FICHA TÉCNICA DIAGNÓSTICO  
MANTENIMIENTO  
Proyecto Tasa de Seguridad**

| Fecha diagnóstico | 08/08/2026 |

| Información Ubicación CCTV | PVV 14 Puente La Sucia |

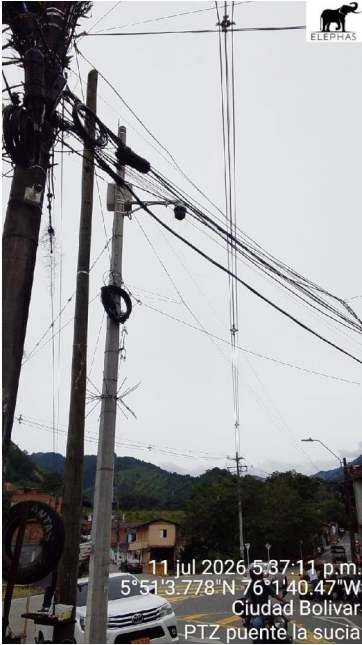
| Estado en el que se encuentra el anclaje: | BUENO |

| Requiere Cambio de anclaje: | NO |

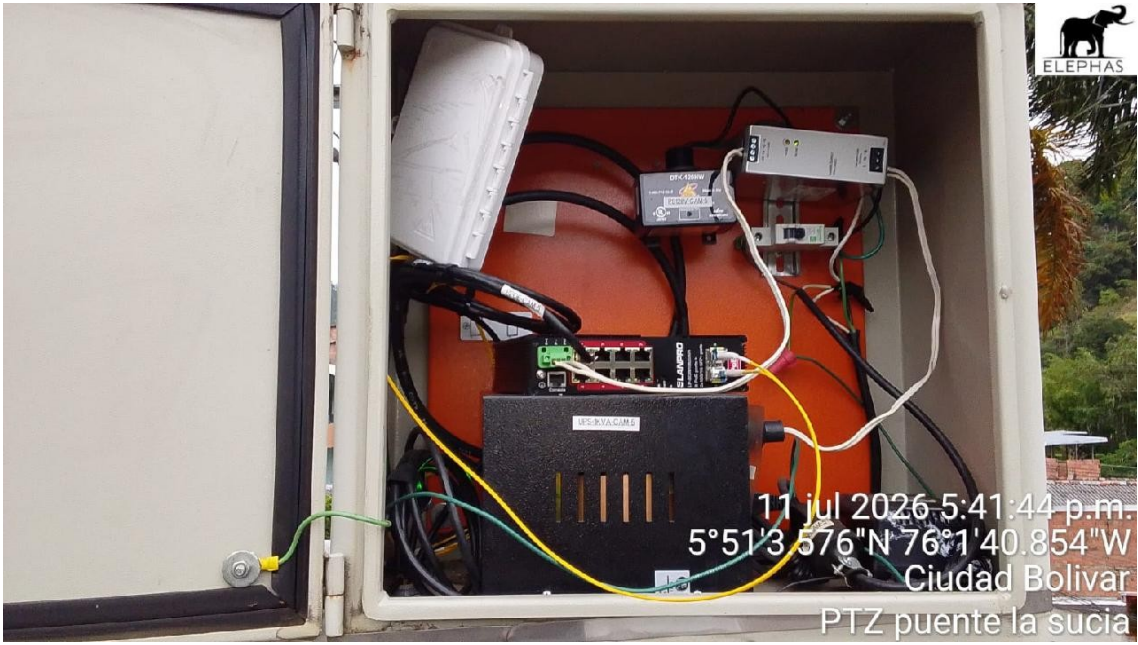
| Existe Gabinete Metálico: | REGULAR |
| Observaciones Gabinete: | El Gabinete actual no cumple con el espacio suficiente para montar los |

| Ingrese observaciones generales y detalles identificados en el proceso de diagnostico | El punto se encuentra operativo, el gabinete es muy pequeño para albergar la UPS y organización de los cables internos |

| Requiere Gabinete Metálico: | SI |
| Tipo Gabinete Metálico requerido: | GAB_PARED |

| 🔧 ACTIVIDAD EXTRA | |
|---|---|
| Descripción de la actividad | SUM-OE05 ADQUISICION GABINETES DE POSTE/FACHADA, min 11U |
| Descripción de la actividad | INST-OE08 INSTALACIÓN GABINETES DE POSTE/FACHADA, min 11U |

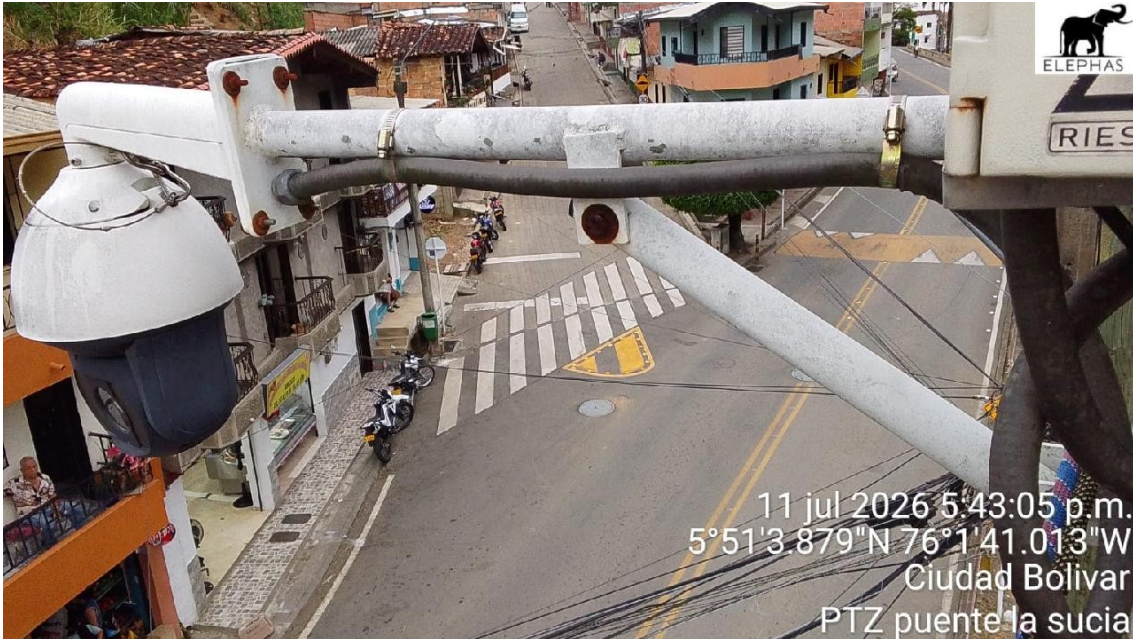
| Estado Brazo de Soporte: | BUENO |

| Requiere Brazo de Soporte: | NO |

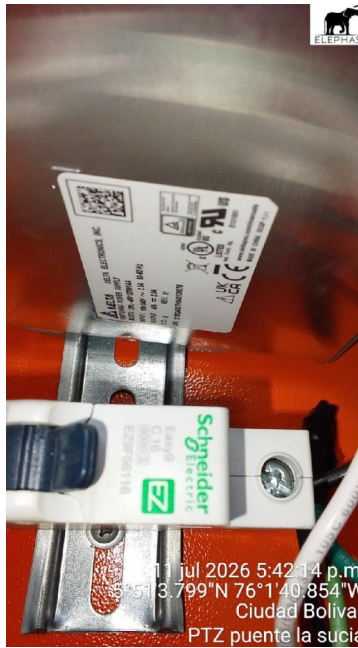
Foto Cables

| Estado Cables: | BUENO |

| Requiere Cables: | NO |

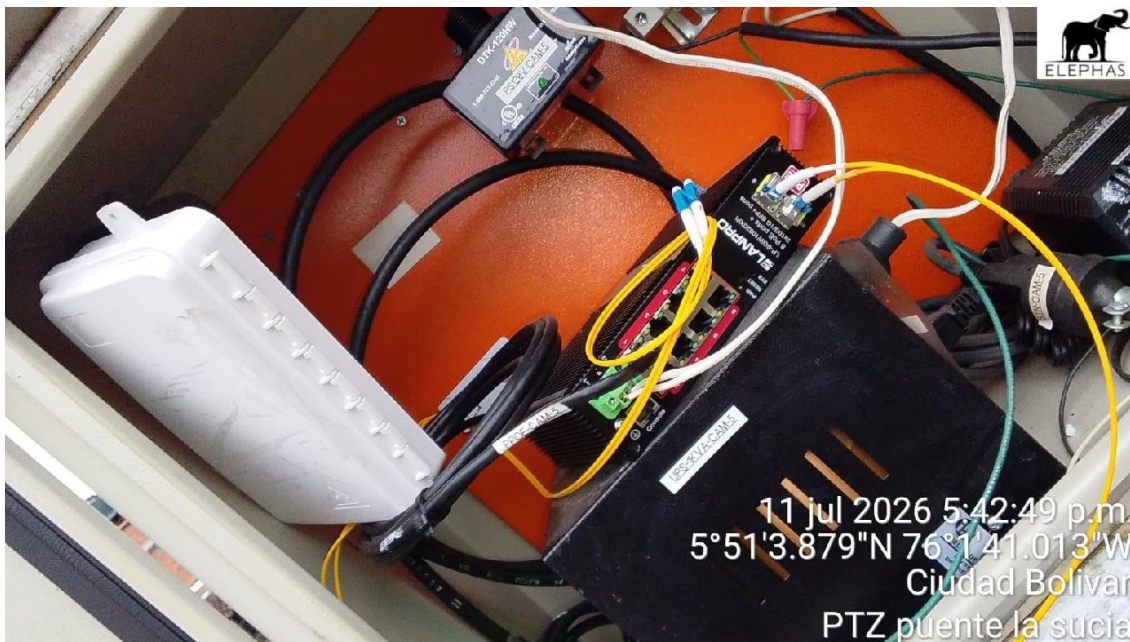
| 🌐 FIBRA ÓPTICA MONOMODO 24 HILOS | |
|---|---|
| Estado Switch: | BUENO |

| Requiere Switch: | NO |

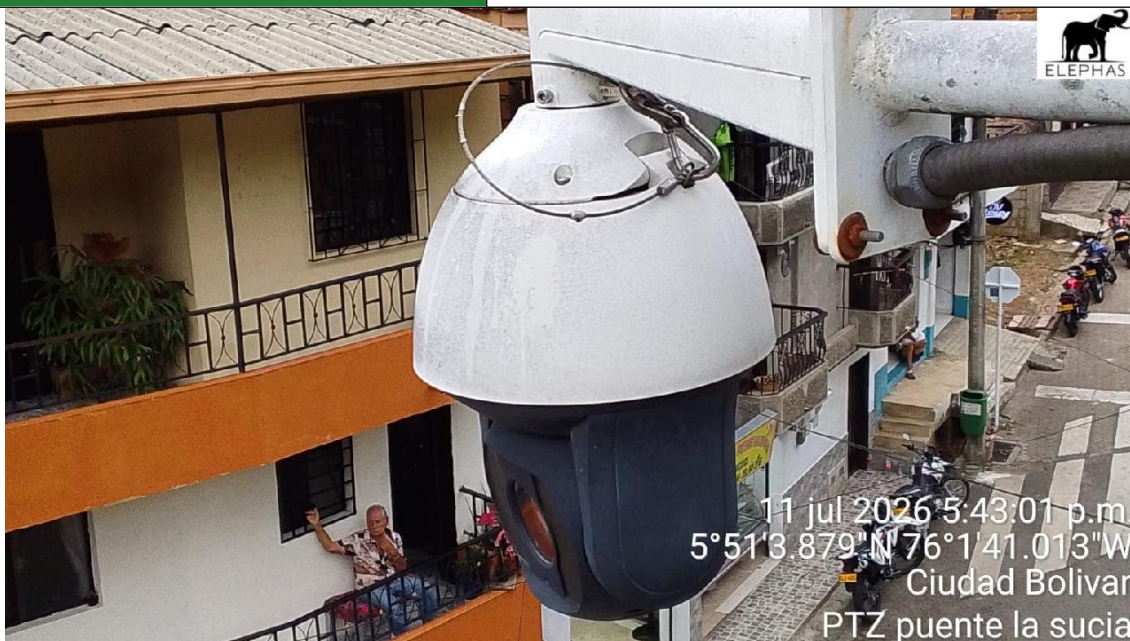
| Tipo de cámara | PTZ |
| Estado de la cámara | BUENO |

| ¿Requiere Cámara? | NO |
