# FICHA TÉCNICA DIAGNÓSTICO MANTENIMIENTO Proyecto Tasa de Seguridad

| El mantenimiento tiene relacion con cual componente: | CCTV |
| Información Ubicación CCTV | PVV 15 La Cumbre |

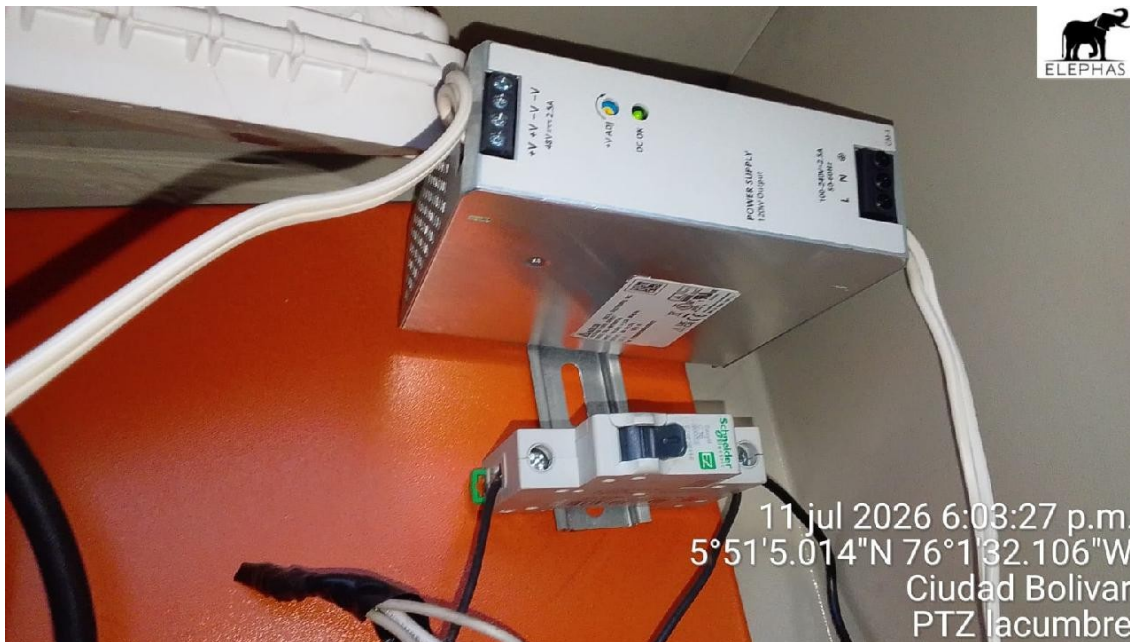
Foto Cables

| Estado Cables: | BUENO |

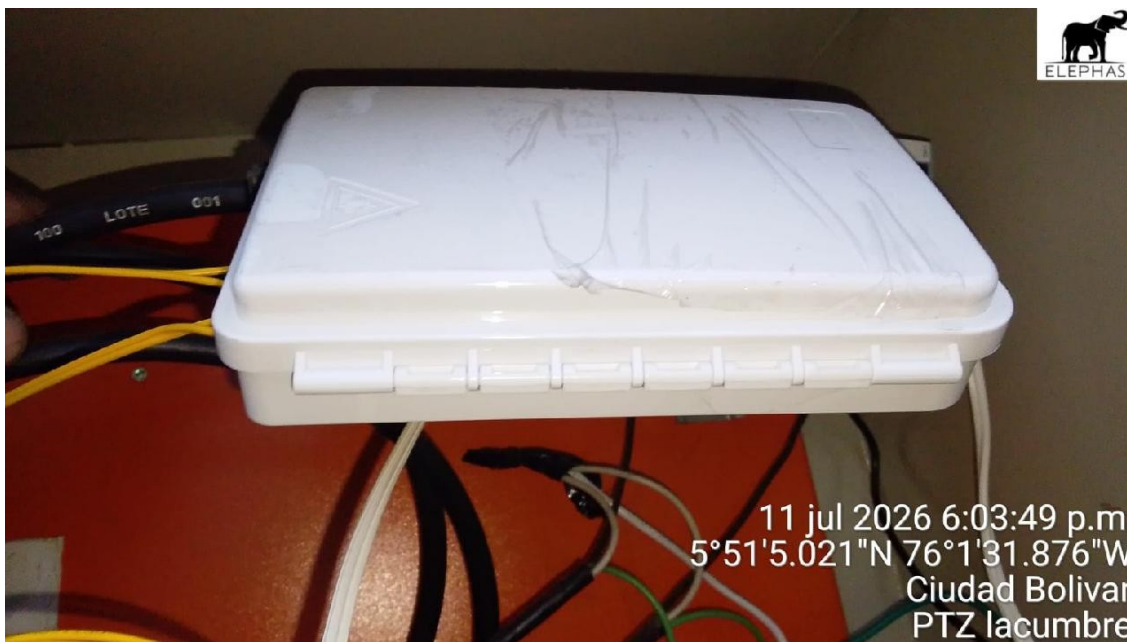
| FIBRA ÓPTICA MONOMODO 24 HILOS | |
|---|---|
| Estado Fibra Óptica: | BUENO |
