# FICHA TÉCNICA DIAGNÓSTICO MANTENIMIENTO Proyecto Tasa de Seguridad

| Fecha diagnóstico | 08/08/2026 |

| Información Ubicación CCTV | PVV 16 Pio XII |

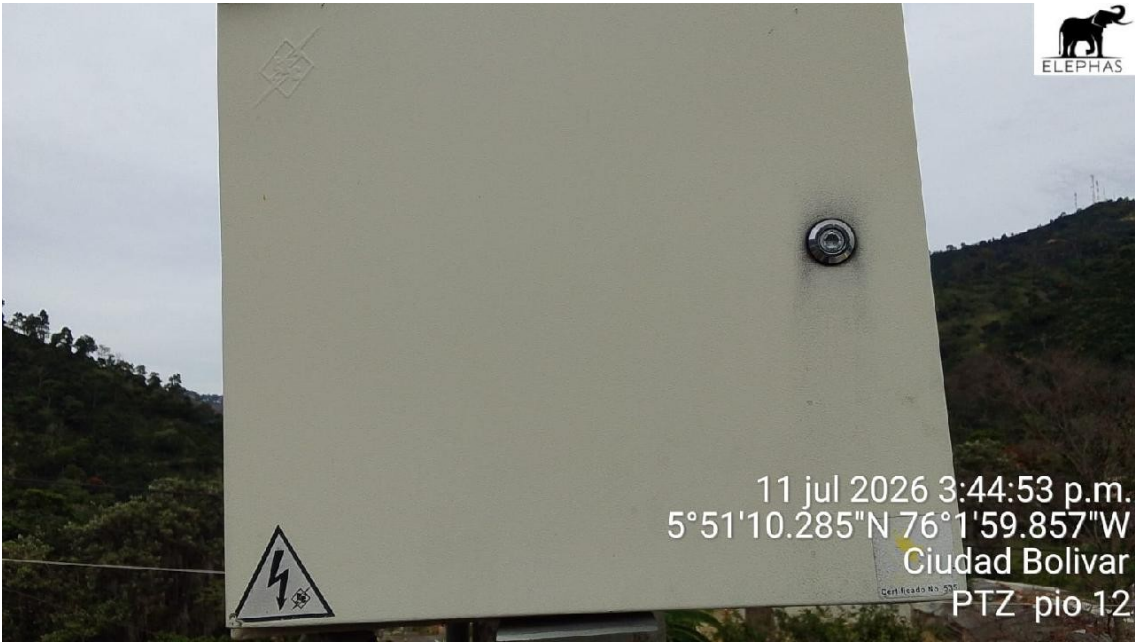
| Existe Gabinete Metálico: | | BUENO |
| Observaciones Gabinete: | | El Gabinete actual no cumple con el espacio suficiente para montar los |

| Ingrese observaciones generales y detalles identificados en el proceso de diagnostico | El punto se encuentra operativo, el gabinete es muy pequeño para albergar la UPS y organización de los cables internos |

| Requiere Gabinete Metálico: | | SI |
| Tipo Gabinete Metálico requerido: | | GAB_PARED |

| ACTIVIDAD EXTRA | |
|---|---|
| Justificación | El Gabinete actual no cumple con el espacio suficiente para montar los equipos de manera funcional y organizada |

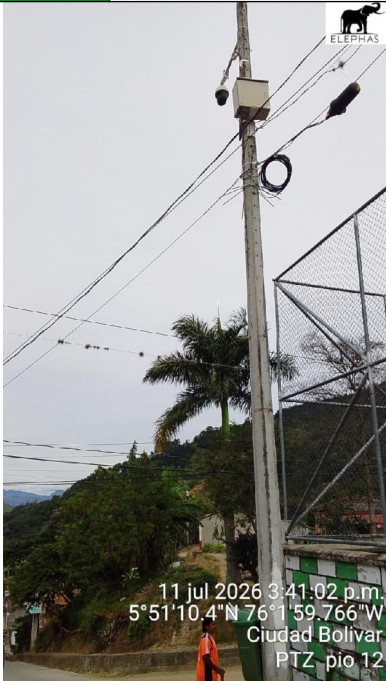
| Tipo de cámara | PTZ |
| Estado de la cámara | BUENO |
