**FICHA TÉCNICA DIAGNÓSTICO  
MANTENIMIENTO  
Proyecto Tasa de Seguridad**

| Dirección del punto / sector | Calle 50, La Linda, Ciudad Bolívar, Antioquia |

| Información Ubicación CCTV | PVV 2 Salida a Quibdo |

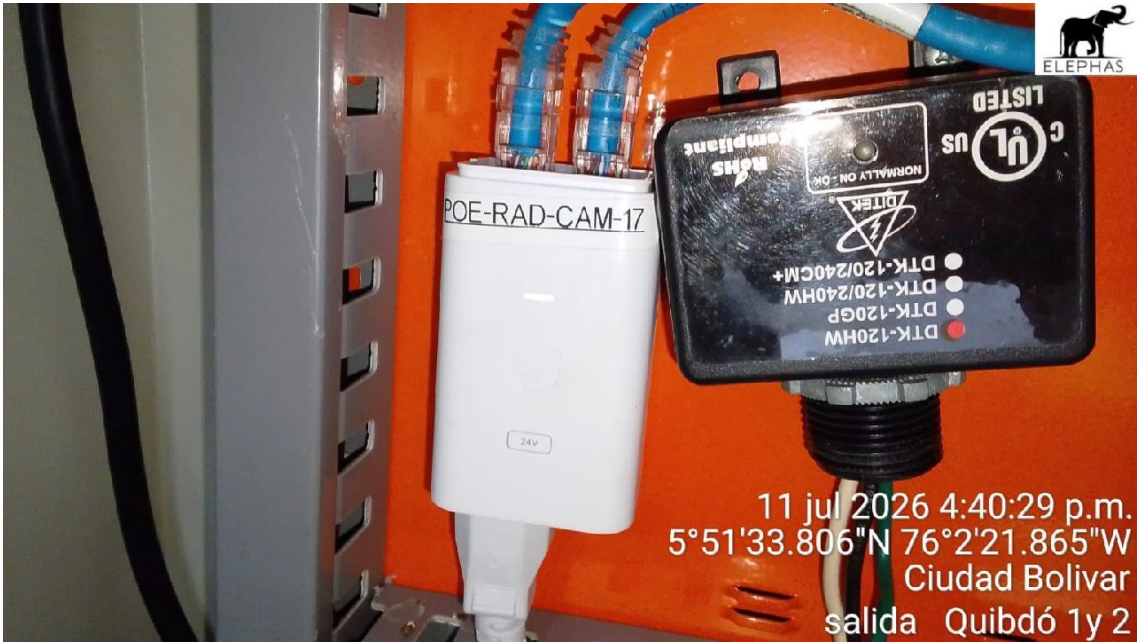
Foto Protección

| Observaciones Protección: | El DPS se encuentra quemado |

| Requiere Protección: | SI |
| Tipo de Protección requerida: | PROTECCION_ELECTRICA |
| Protección eléctrica DPS 40 kA - 150 V (un): | 1 |

| Ingrese observaciones generales y detalles | EL punto requiere el cambio de la UPS y se requiere el suministro de 1 DPS |

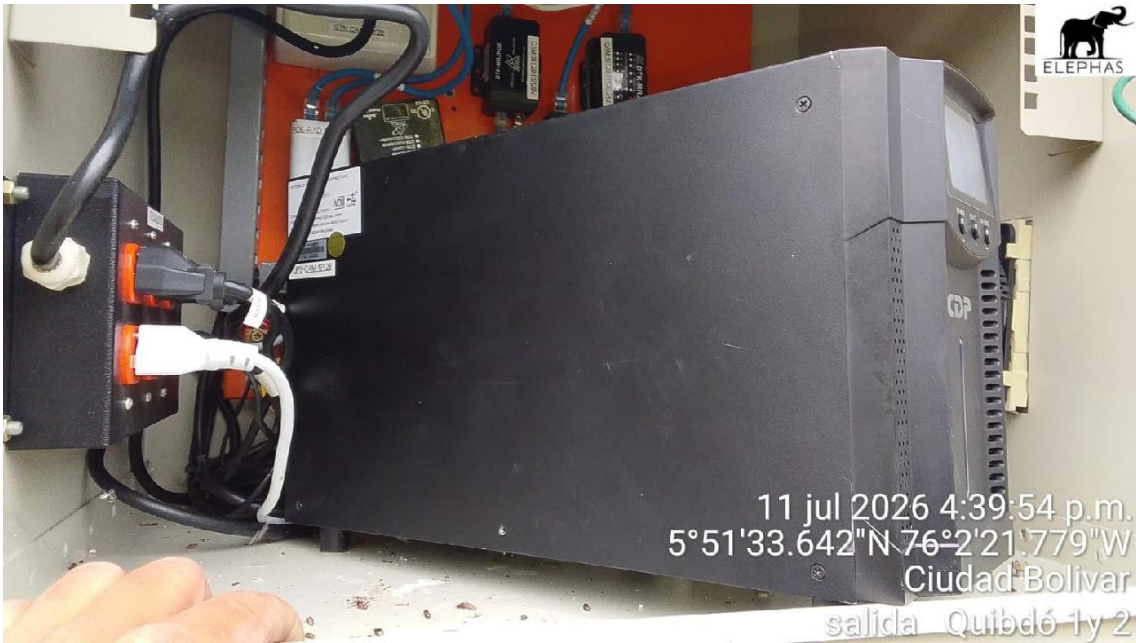
Foto Toma 125 V

| Estado Toma 125 V: | BUENO |

| Requiere Toma 125 V: | NO |

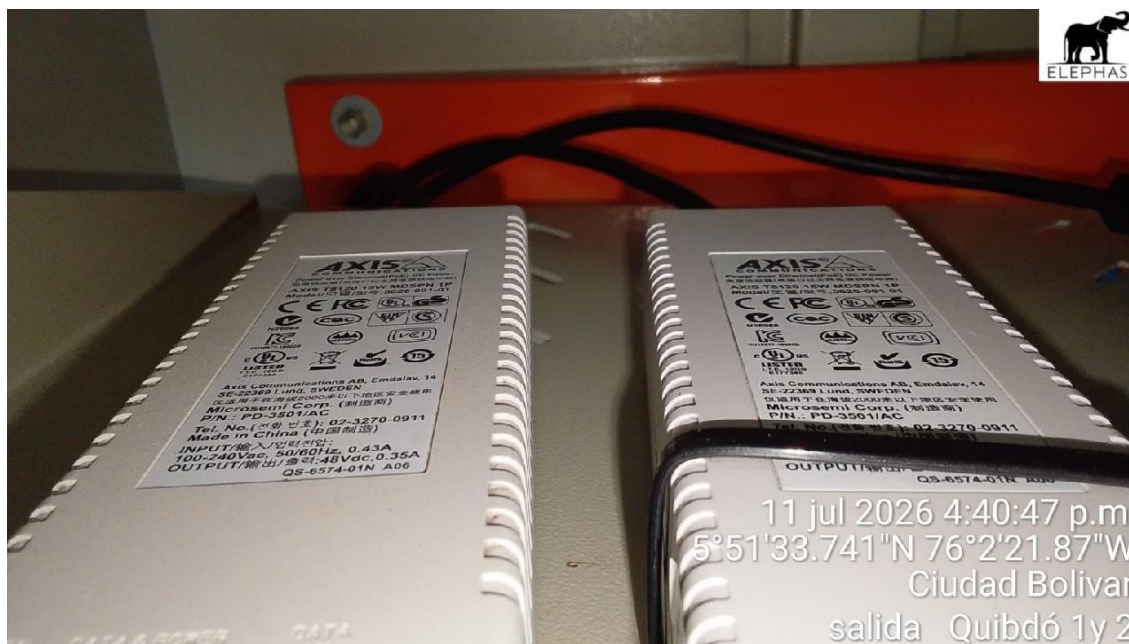
| Estado Inyector PoE: | BUENO |

| Requiere Inyector PoE: | NO |
