**FICHA TÉCNICA DIAGNÓSTICO  
MANTENIMIENTO  
Proyecto Tasa de Seguridad**

| Contrato disponible | 166_2026 |

| Información Ubicación CCTV | PVV 19 Manzanillo |

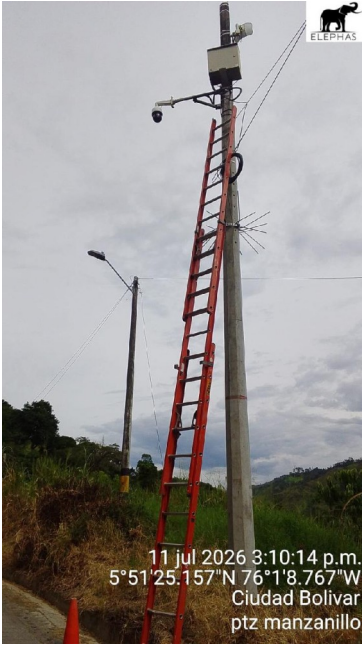
| Estado en el que se encuentra el anclaje: | | BUENO |

| Requiere Cambio de anclaje: | | NO |

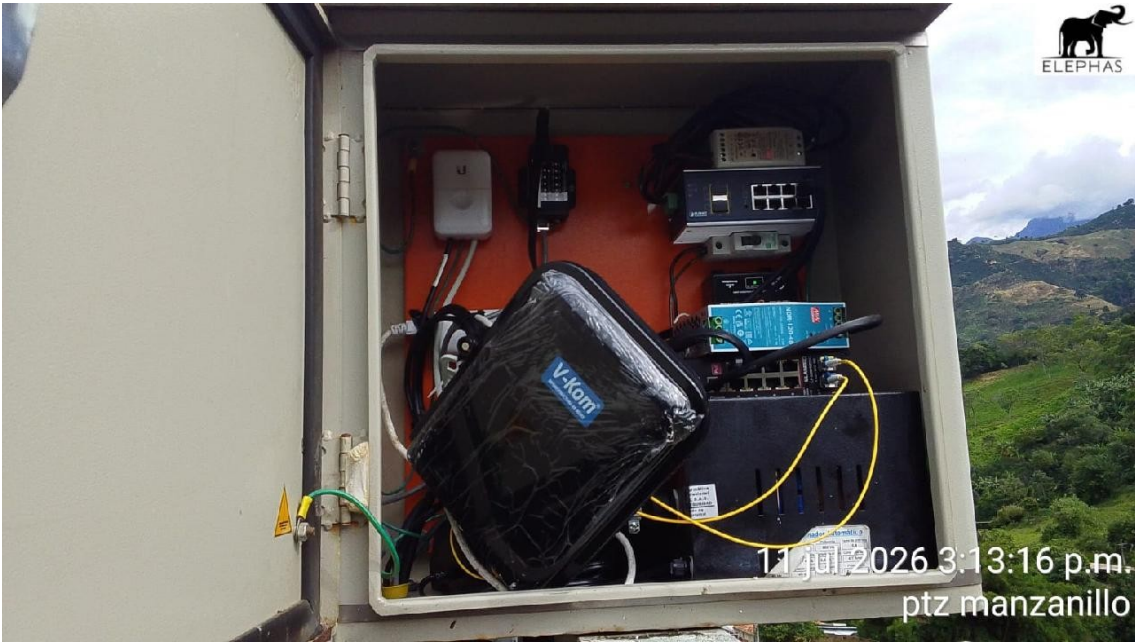
| Existe Gabinete Metálico: | | REGULAR |
| Observaciones Gabinete: | | El Gabinete actual no cumple con el espacio suficiente para montar los |

| Ingrese observaciones generales y detalles identificados en el proceso de diagnostico | El punto se encuentra operativo, el gabinete es muy pequeño para albergar la UPS y organización de los cables internos |

| Requiere Gabinete Metálico: | | SI |
| Tipo Gabinete Metálico requerido: | | GAB_PARED |

| ACTIVIDAD EXTRA | |
|---|---|
| Justificación | El Gabinete actual no cumple con el espacio suficiente para montar los equipos de manera funcional y organizada |
