# FICHA TÉCNICA DIAGNÓSTICO MANTENIMIENTO Proyecto Tasa de Seguridad

| Dirección del punto / sector | Calle 49, Buenavista, Ciudad Bolívar, Antioquia |

| El mantenimiento tiene relacion con cual componente: | CCTV |
| Información Ubicación CCTV | PVV 6 Hospital |

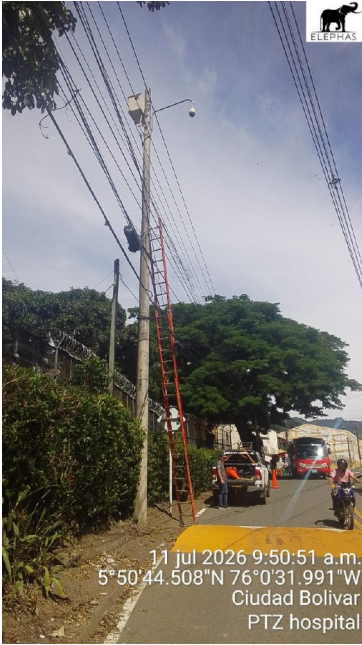
| Estado en el que se encuentra el anclaje: | BUENO |

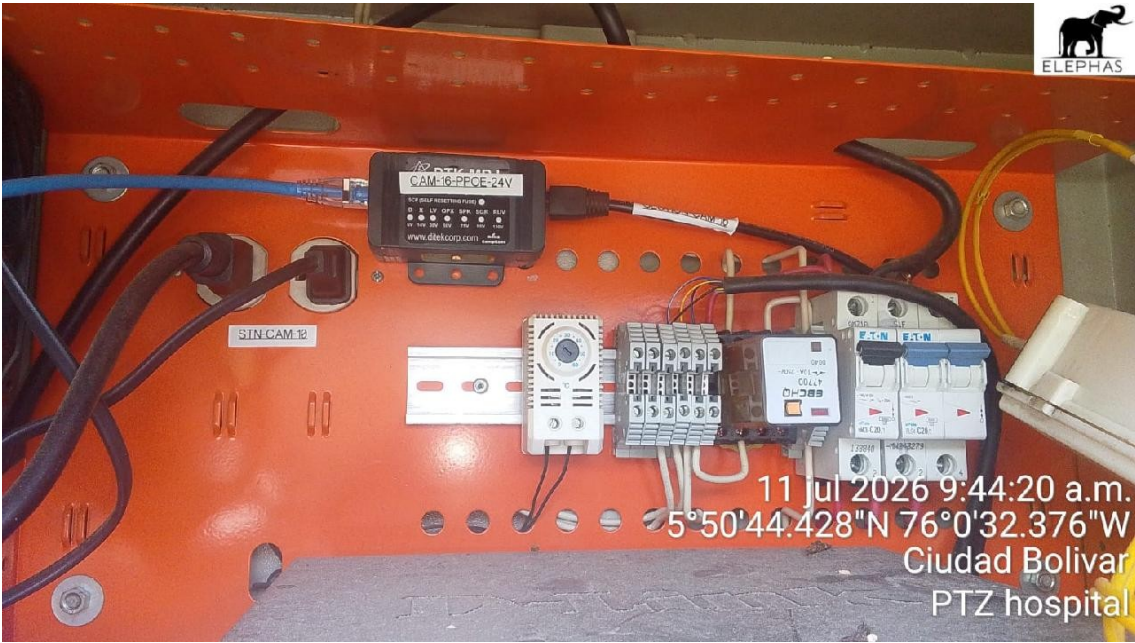
| Existe Gabinete Metálico: | BUENO |

| Observaciones Protección: | El Gabinete no cuenta con DPS para la protección de los Equipos |

| Protección eléctrica DPS 40 kA - 150 V (un): | 1 |

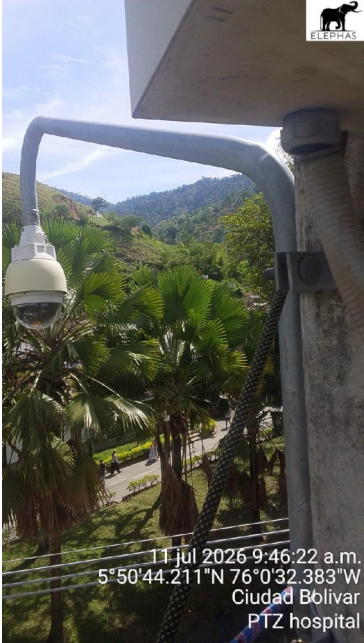
| Estado Brazo de Soporte: | BUENO |

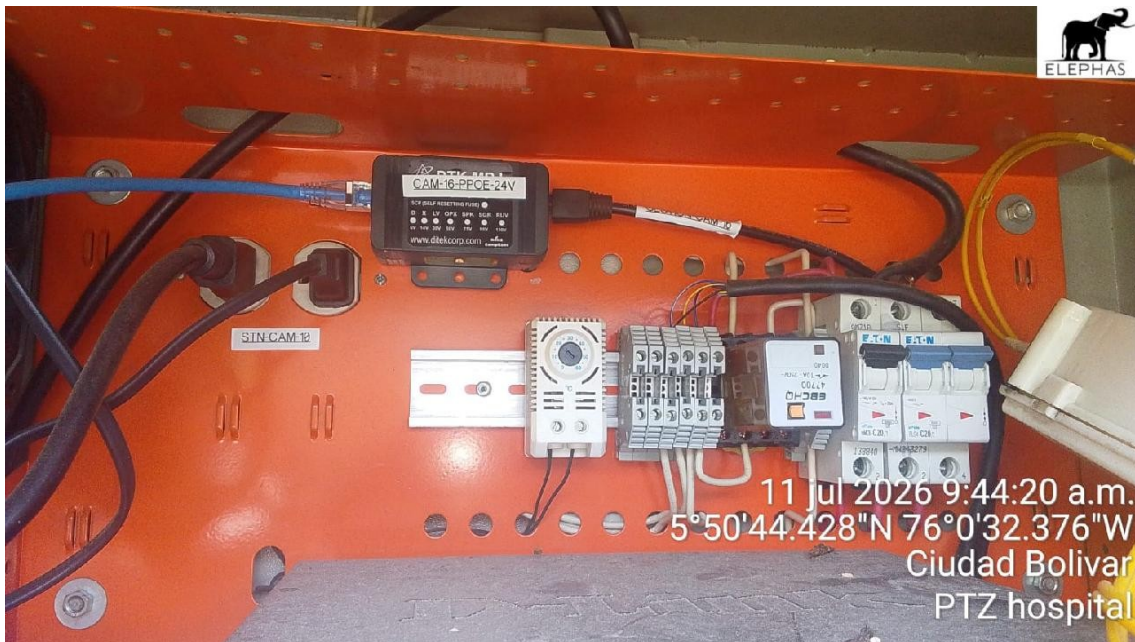
Foto Cables

| Estado Cables: | BUENO |

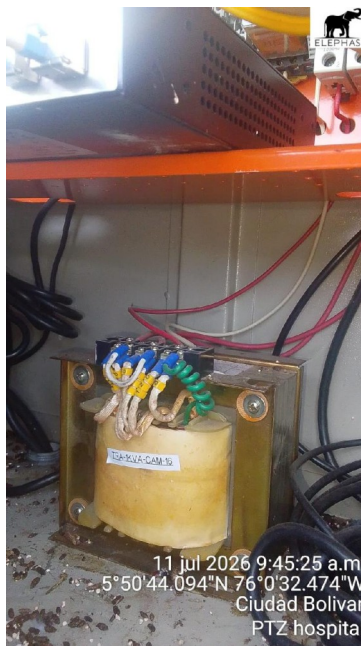
Foto Transformador Reductor

| Estado Transformador Reductor: | BUENO |

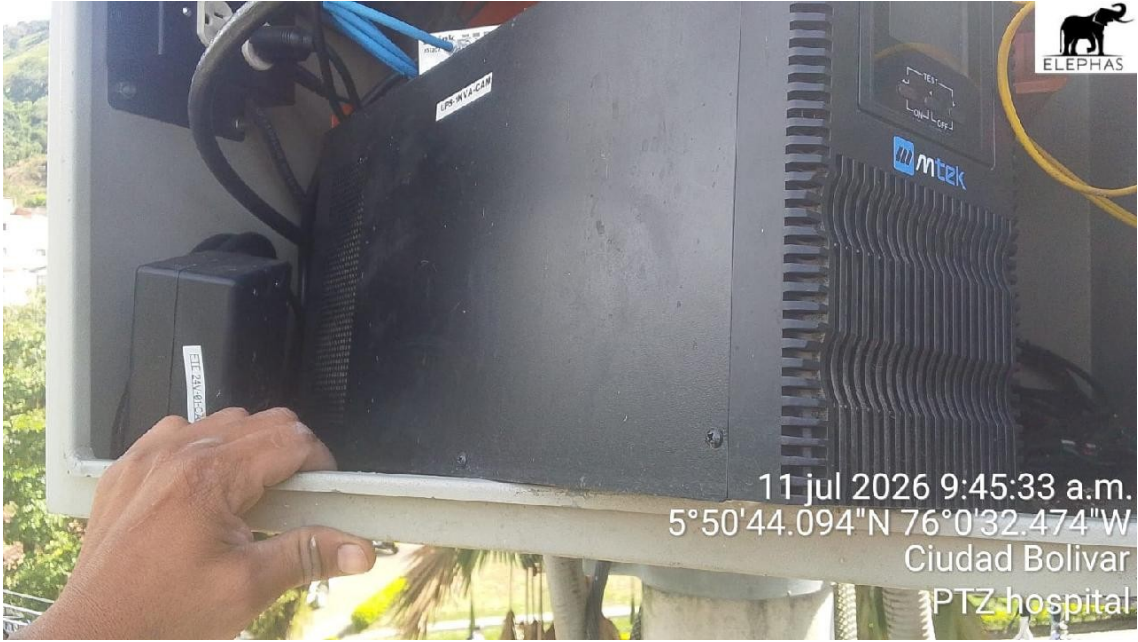
| Foto UPS | |

| Estado UPS: | BUENO |

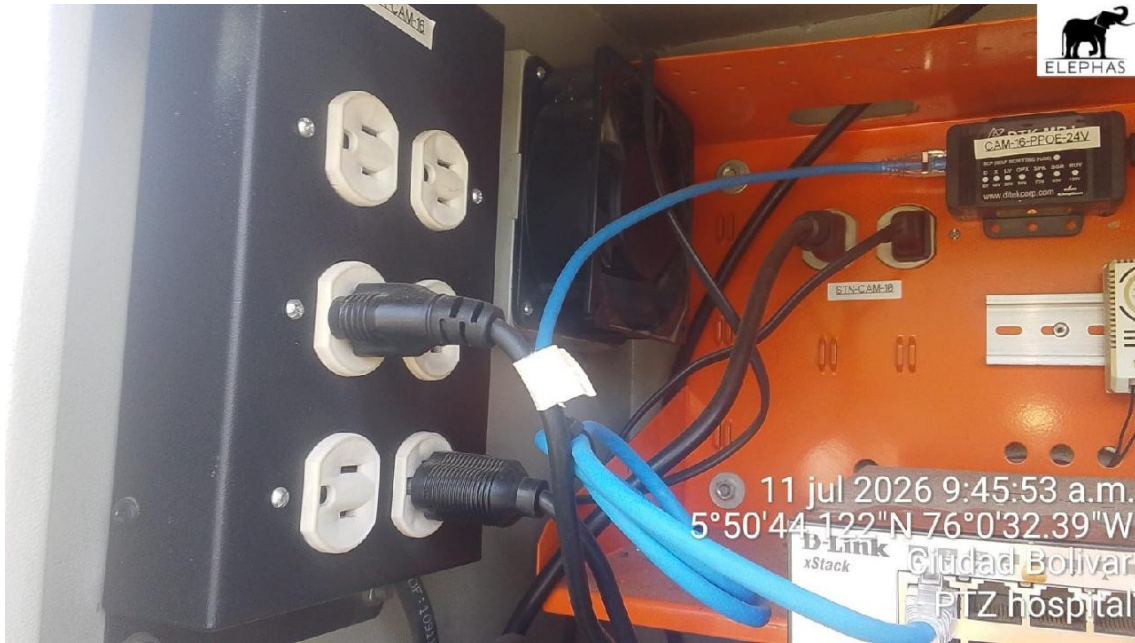
Foto Toma 125 V

| Estado Toma 125 V: | BUENO |

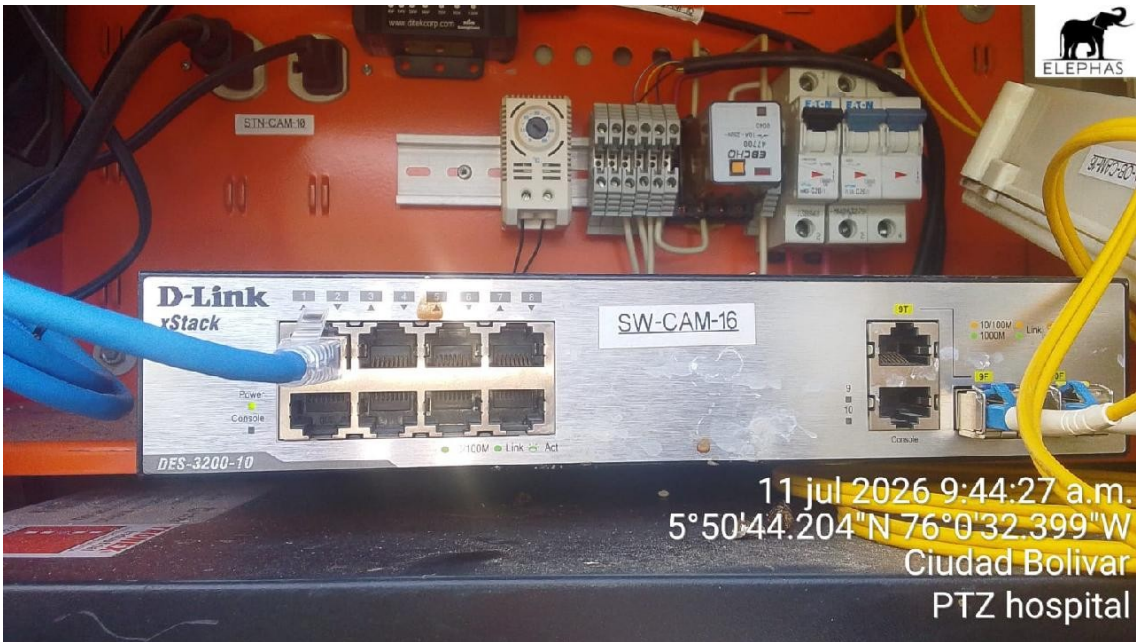
| Estado Switch: | BUENO |

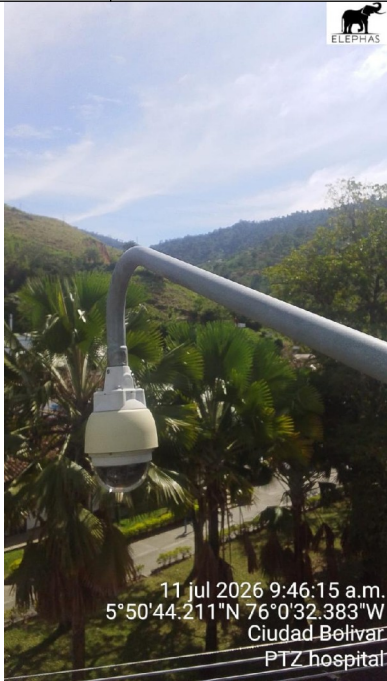
| Estado de la cámara | BUENO |
