**FICHA TÉCNICA DIAGNÓSTICO  
MANTENIMIENTO  
Proyecto Tasa de Seguridad**

| Dirección del punto / sector | Carrera 38, Buenavista, Ciudad Bolívar, Antioquia |

| El mantenimiento tiene relacion con cual componente: | CCTV |
| Información Ubicación CCTV | PVV 7 Floresta fereracion |

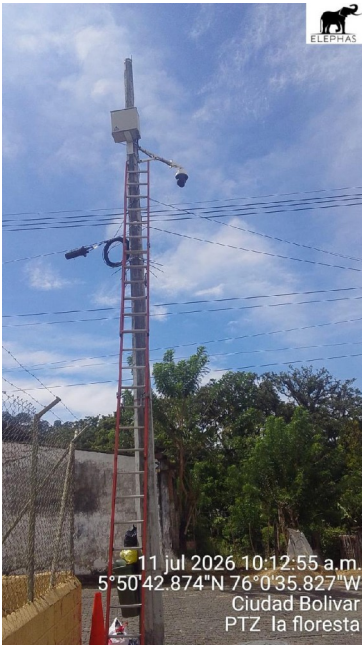
| Estado en el que se encuentra el anclaje: | | BUENO |

| Requiere Cambio de anclaje: | | NO |

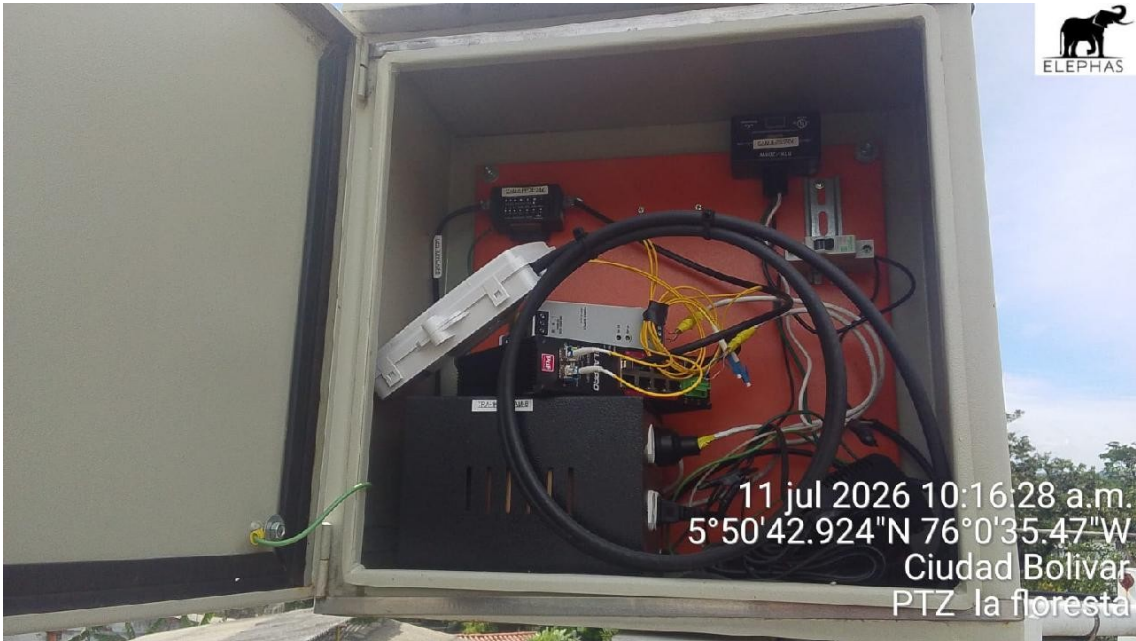
| Existe Gabinete Metálico: | | REGULAR |
| Observaciones Gabinete: | | El Gabinete es muy estrecho y no cuenta con el espacio suficiente para |

| Requiere Gabinete Metálico: | | SI |
| Tipo Gabinete Metálico requerido: | | GAB_PARED |

| 🔧 ACTIVIDAD EXTRA | |
|---|---|
| Descripción de la actividad | SUM -OE 05 Adquisiion de Gabinete para poste/fachada, min 11 U |
| Justificación | el gabinete es estrecho y no da para albergar los equipos |
| Descripción de la actividad | INST-OE08 Instalacion de gabinete de poste/fachada min 11U |
| Justificación | Se requiere cambio de gabinete |

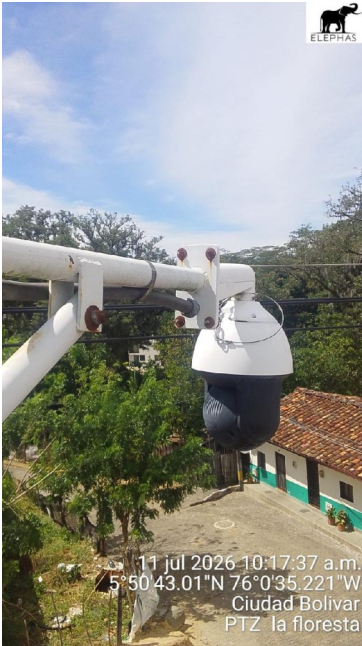
| Estado Brazo de Soporte: | BUENO |

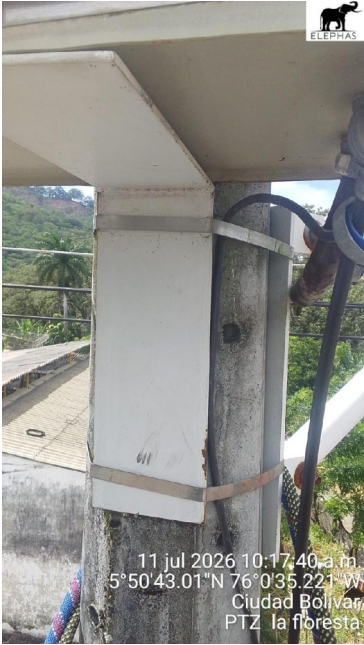
| Foto Coraza | |

| Estado Coraza: | BUENO |

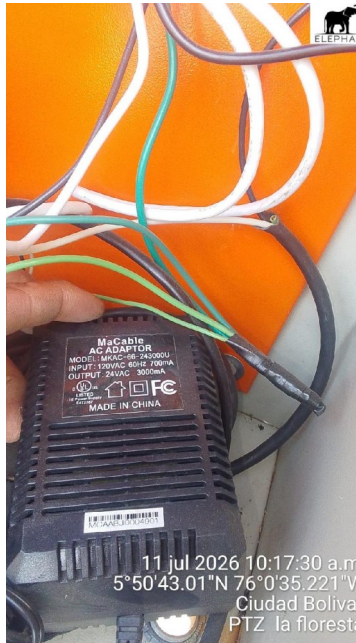
| Estado Inyector PoE: | BUENO |

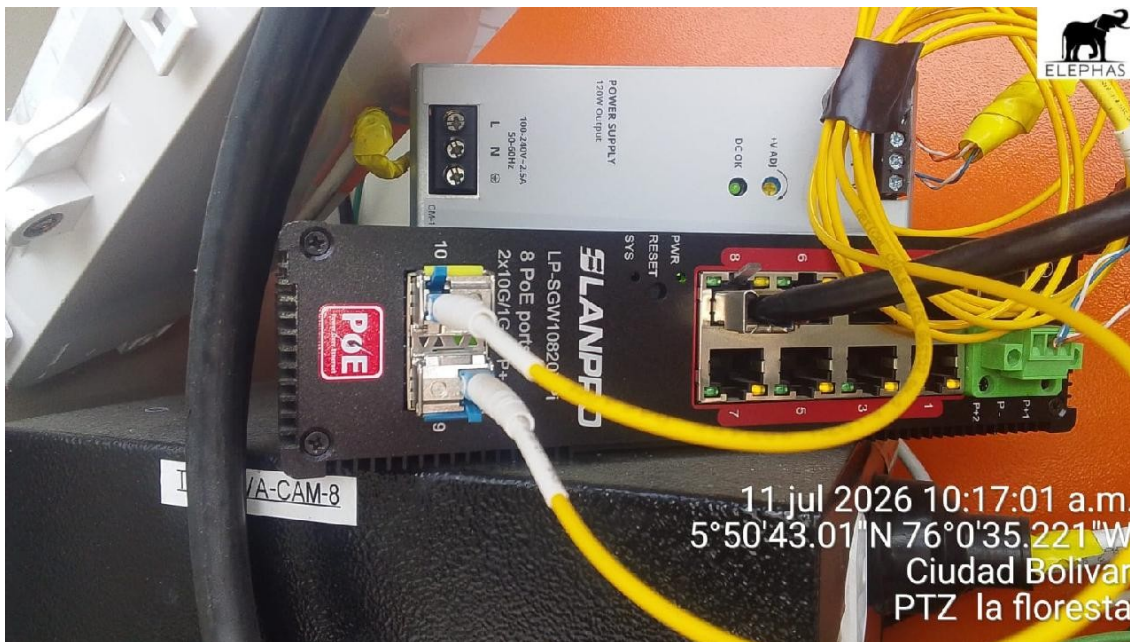
| Estado Switch: | BUENO |

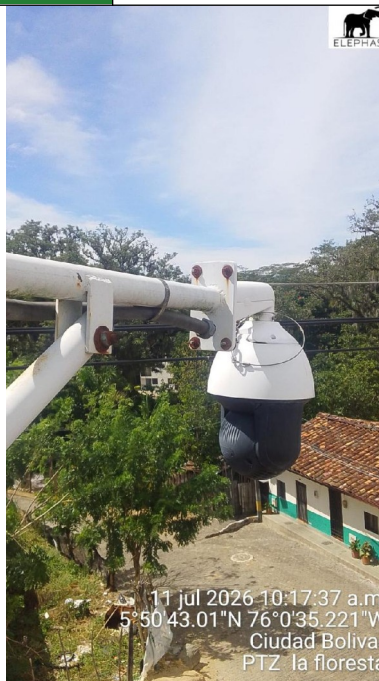
| Tipo de cámara | PTZ |
| Estado de la cámara | BUENO |
