**FICHA TÉCNICA DIAGNÓSTICO  
MANTENIMIENTO  
Proyecto Tasa de Seguridad**

| Contrato disponible | 166_2026 |

| Dirección del punto / sector | Carrera 42, Buenavista, Ciudad Bolívar, Antioquia |

| Información Ubicación CCTV | PVV 8 Floresta CDI |

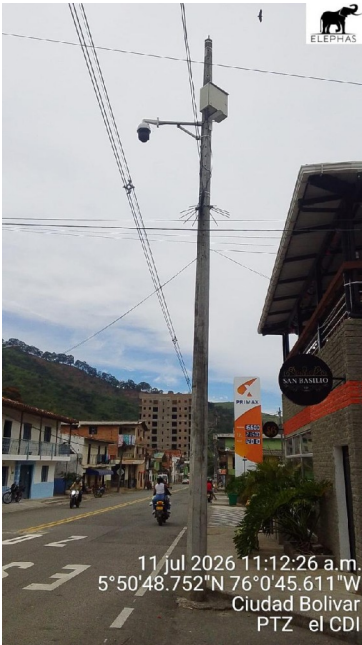
| Estado en el que se encuentra el anclaje: | | BUENO |

| Requiere Cambio de anclaje: | | NO |

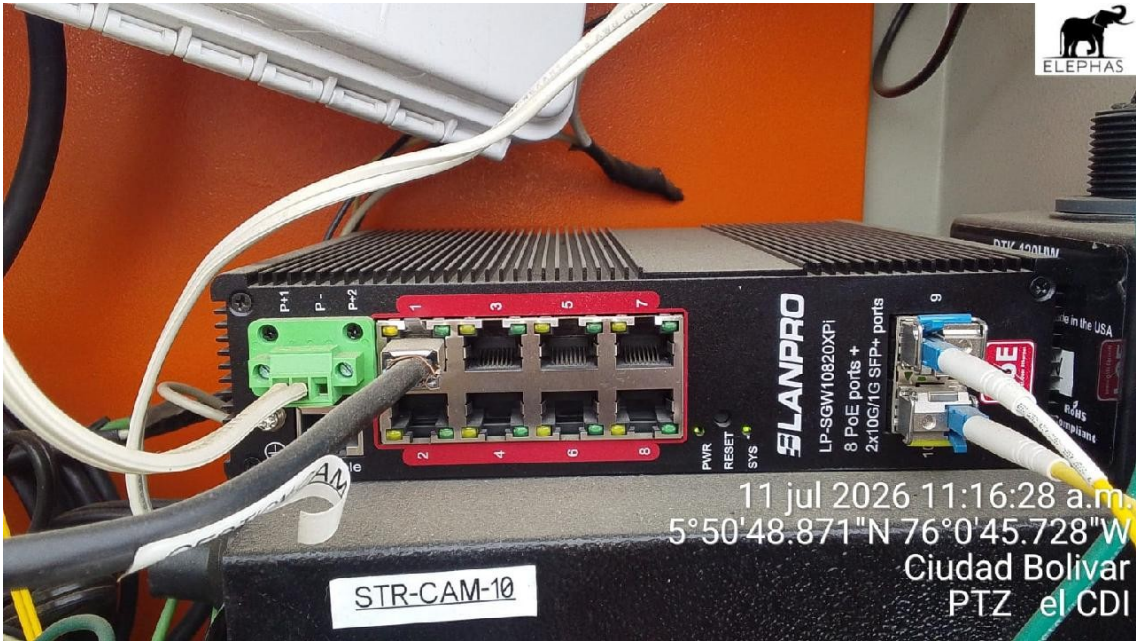
| Existe Gabinete Metálico: | | BUENO |
| Observaciones Gabinete: | | El gabinete es muy pequeño para albergar las UPS y el transformador |

| ACTIVIDAD EXTRA | |
|---|---|
| Justificación | El gabinete es muy pequeño para albergar las UPS y el transformador reductor, adicionalmente los equipos no se pueden ubicar de manera ordenada |

| Requiere Gabinete Metálico: | | SI |
| Tipo Gabinete Metálico requerido: | | GAB_PARED |

| ACTIVIDAD EXTRA | |
|---|---|
| Descripción de la actividad | SUM-OE5 Suministro de gabinete de poste/fachada de min 11U |
| Descripción de la actividad | Instalación de Gabinete de poste/fachada min 11U |

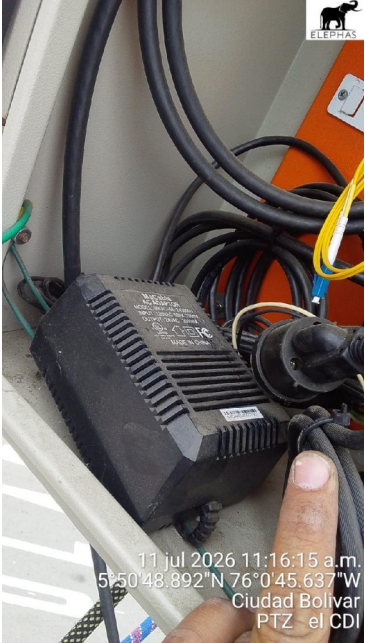
| Estado Inyector PoE: | BUENO |

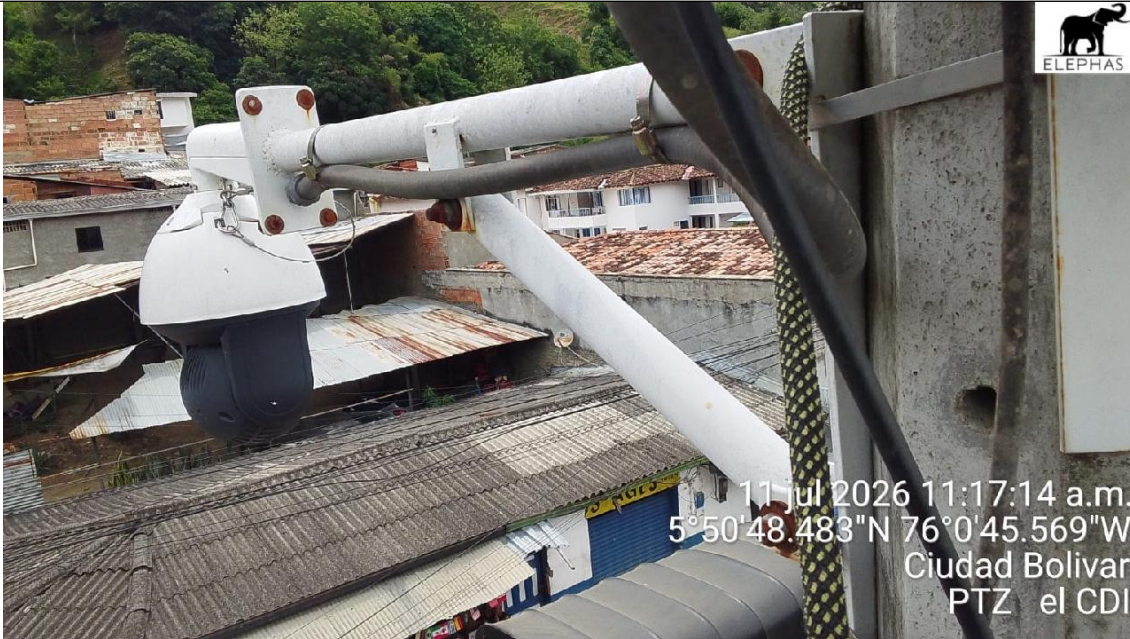
| Tipo de cámara | PTZ |
| Estado de la cámara | BUENO |
