**FICHA TÉCNICA DIAGNÓSTICO  
MANTENIMIENTO  
Proyecto Tasa de Seguridad**

| Dirección del punto / sector | Carrera 38 47 87, Buenavista, Ciudad Bolívar, Antioquia |

| Información Ubicación CCTV | PVV 9 Floresta La Virgen |

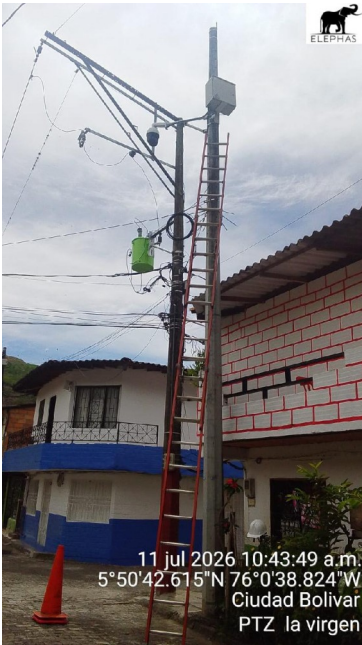
| Estado en el que se encuentra el anclaje: | | BUENO |

| Requiere Cambio de anclaje: | | NO |

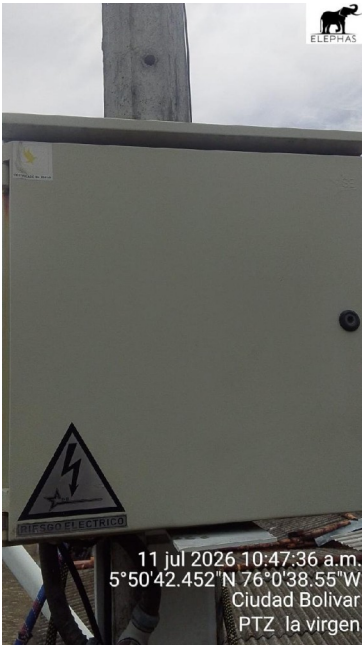
| Existe Gabinete Metálico: | | BUENO |
| Observaciones Gabinete: | | El punto requiere de cambio de gabinete |

| 🔧 ACTIVIDAD EXTRA | |
|---|---|
| Justificación | El Gabinete actual no cumple con el espacio suficiente para montar los equipos de manera funcional y organizada |

| Ingrese observaciones generales y detalles identificados en el proceso de diagnostico | El punto se encuentra operativo , el gabinete es muy pequeño para albergar la UPS y organización de los cables internos |

| Requiere Gabinete Metálico: | | SI |
| Tipo Gabinete Metálico requerido: | | GAB_PARED |

| 🔧 ACTIVIDAD EXTRA | |
|---|---|
| Descripción de la actividad | SUM-05 ADQUISICION GABINETES DE POSTE/FACHADA, min 11U |
| Descripción de la actividad | INST OE08 ADQUISICION GABINETES DE POSTE/FACHADA, min 11U |

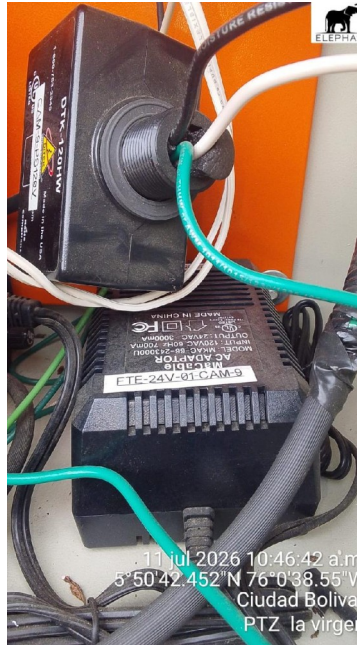
Foto Protección

| Estado Protección: | BUENO |

| Requiere Protección: | NO |
