## 1. LOCALIZACIÓN DEL DIAGNÓSTICO

| Municipio | Giraldo |

| El mantenimiento tiene relacion con cual componente: | CCTV |
| Información Ubicación CCTV | 6°40'50.33" -75°57'8.45" COLISEO |

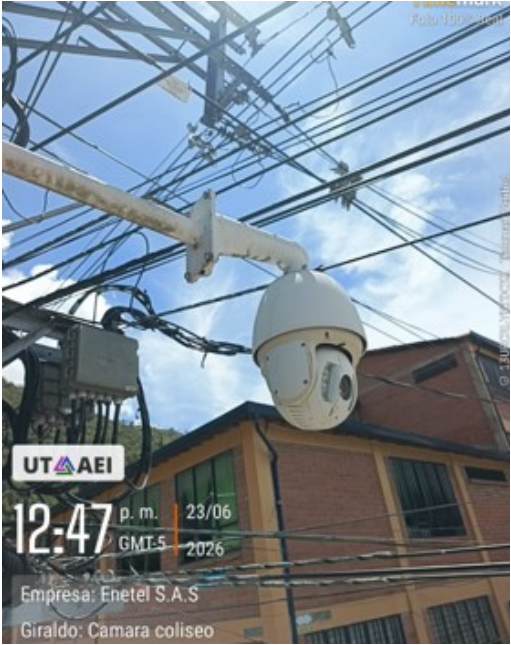
| Estado en el que se encuentra el anclaje: | BUENO |

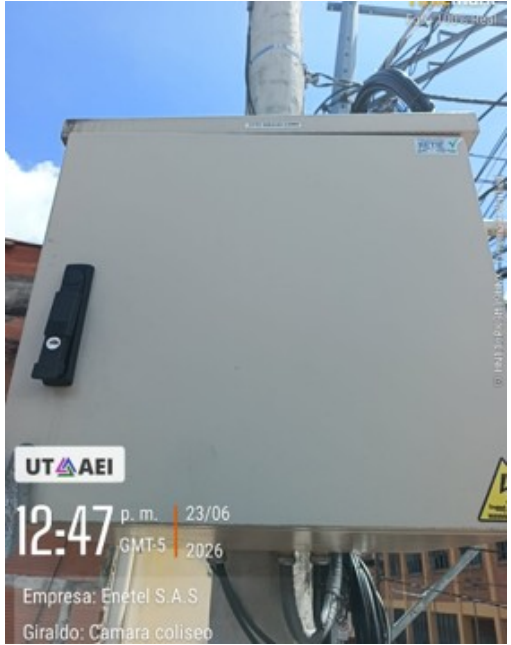
| <b>GABINETE METÁLICO</b> | |

| Existe Gabinete Metálico: | MALO |
| Observaciones Gabinete: | la puerta del gabinete no cierra se recomienda realizar la instalación de un |

| 🔧 ACTIVIDAD EXTRA | |
|---|---|
| Justificación | gabinete actual tiene mala la puerta esta no cierra, dejando expuestos los equipos, se recomienda instalar gabinete en poste |

| 🔧 ACTIVIDAD EXTRA | |
|---|---|
| Descripción de la actividad | ADQUISICION GABINETES DE POSTE/FACHADA, MIN 11U, NEMA 4, TECHO INCLINADO, ESPACIO PARA UBICACIÓN DE ELEMENTOS (BARRAJE DE COBRE, CABLEADO, TRANSFORMADOR, TRANSMISOR DE VIDEO, ESTABILIZADOR O REGULADORES DE VOLTAJE), |

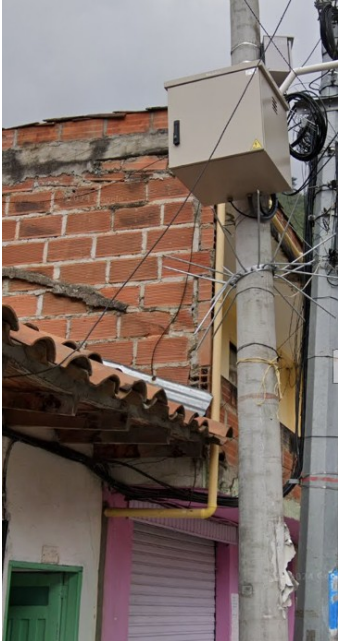
| <b>🔧 BRAZO DE SOPORTE</b> | |

| Estado Brazo de Soporte: | BUENO |

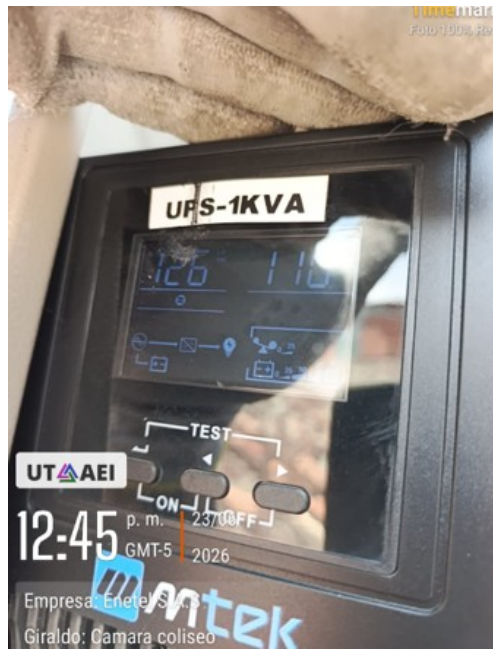
Foto UPS

| Estado UPS: | BUENO |

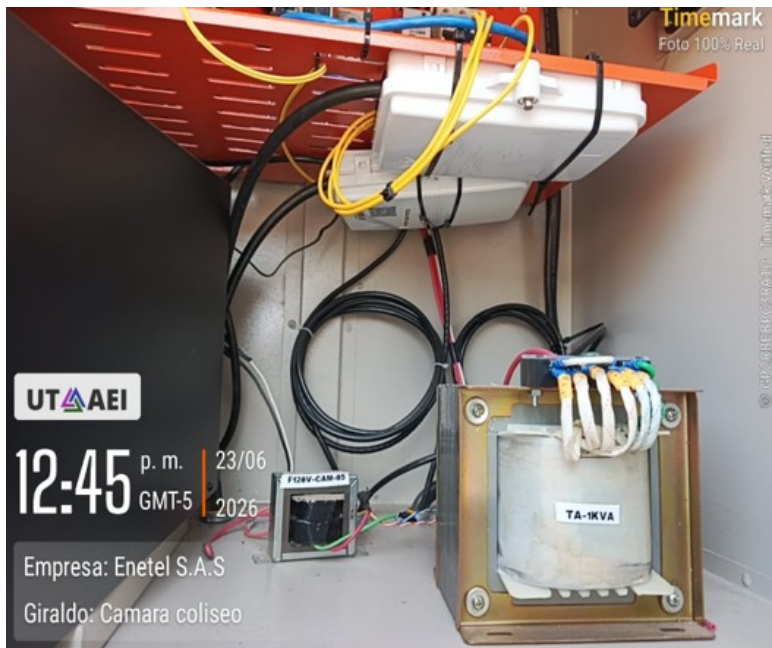
| FIBRA ÓPTICA MONOMODO 24 HILOS | |

| Estado Fibra Óptica: | BUENO |

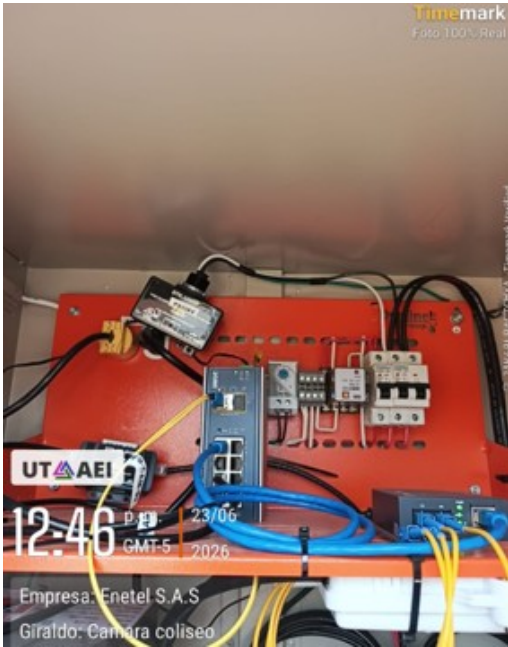
| 📁 ORGANIZADOR DE CABLEADO | |
|---|---|
| 🔌 SWITCH | |

| 📁 ORGANIZADOR DE CABLEADO | |
|---|---|
| Estado Switch: | BUENO |
| Observaciones Switch: | Se cuenta con switch de 8 puertos con seis hilos libres |

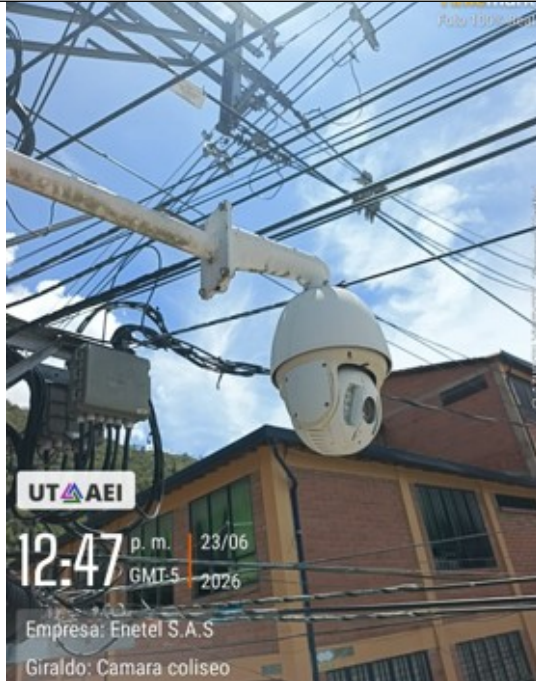
| 📁 ORGANIZADOR DE CABLEADO | |
|---|---|
| CÁMARA EXISTENTE 1 | |

| 📁 ORGANIZADOR DE CABLEADO | |
|---|---|
| Tipo de cámara | PTZ |
| Estado de la cámara | BUENO |
