| | <p align="center"><b>FICHA TÉCNICA DIAGNÓSTICO<br/>MANTENIMIENTO<br/>Proyecto Tasa de Seguridad</b></p> | |

| Contrato disponible | 169_2026 |

| Municipio | Giraldo |

| El mantenimiento tiene relacion con cual componente: | CCTV |

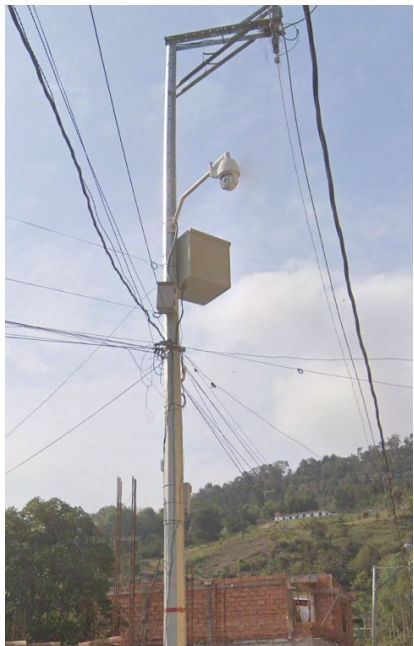
| ANCLAJE | |
|---|---|
| Estado en el que se encuentra el anclaje: | BUENO |

Requiere Cambio de anclaje:

NO

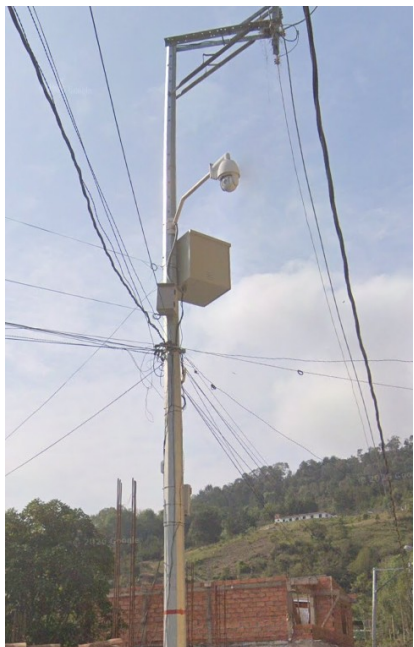
SI

BUENO

Requiere Gabinete Metálico:

NO

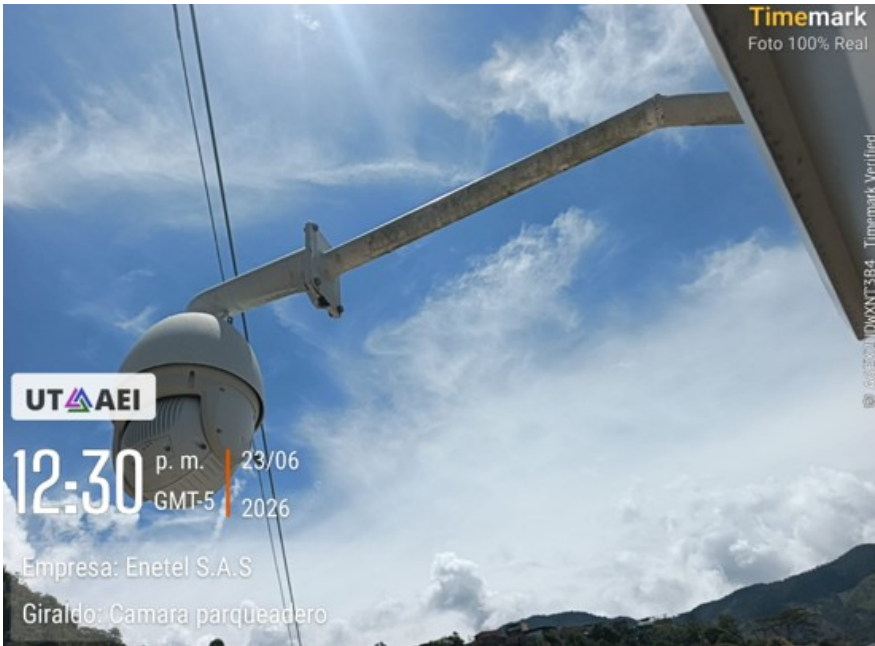
| CORONA ANTIESCALATORIA | |
|---|---|
| Existe Brazo de Soporte: | SI |
| Estado Brazo de Soporte: | BUENO |

| CORONA ANTIESCALATORIA | |
|---|---|
| Requiere Brazo de Soporte: | NO |

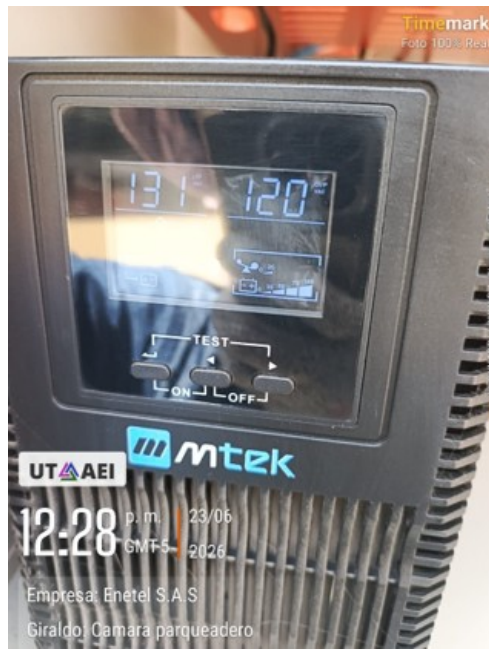
Foto UPS

| ACOMETIDA ELÉCTRICA | |
|---|---|
| Estado UPS: | BUENO |

| Observaciones UPS: | se realizaron pruebas a la UPS y mantuvo energizados los equipos |

| Requiere UPS: | NO |
