| Operador | UNION TEMPORAL AEI |
| Contrato disponible | 169_2026 |

## 1. LOCALIZACIÓN DEL DIAGNÓSTICO

| Municipio | Giraldo |

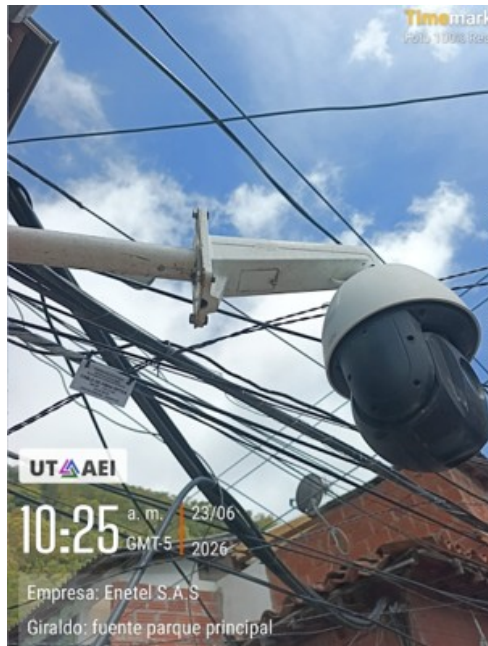
| ANCLAJE | |
|---|---|
| Estado en el que se encuentra el anclaje: | BUENO |

Requiere Cambio de anclaje:

NO

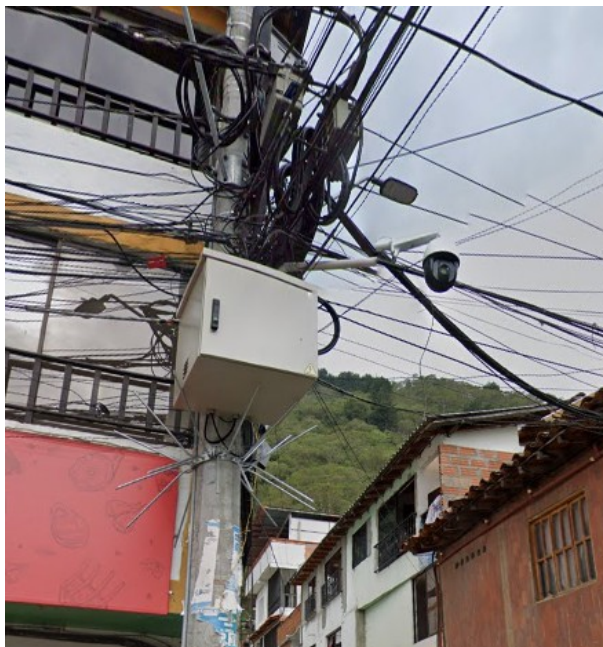
GABINETE METÁLICO

Existe Gabinete Metálico:

BUENO

Requiere Gabinete Metálico:

NO

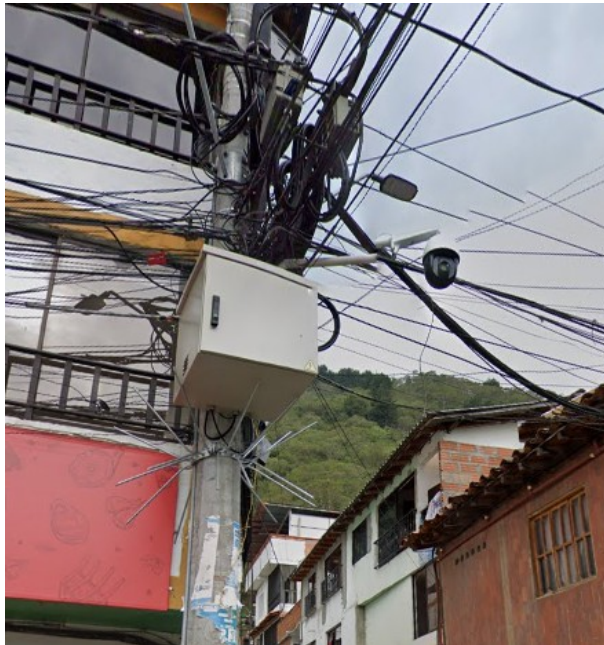
## CORONA ANTIESCALATORIA

Existe Corona Antiescalatoria:

BUENO

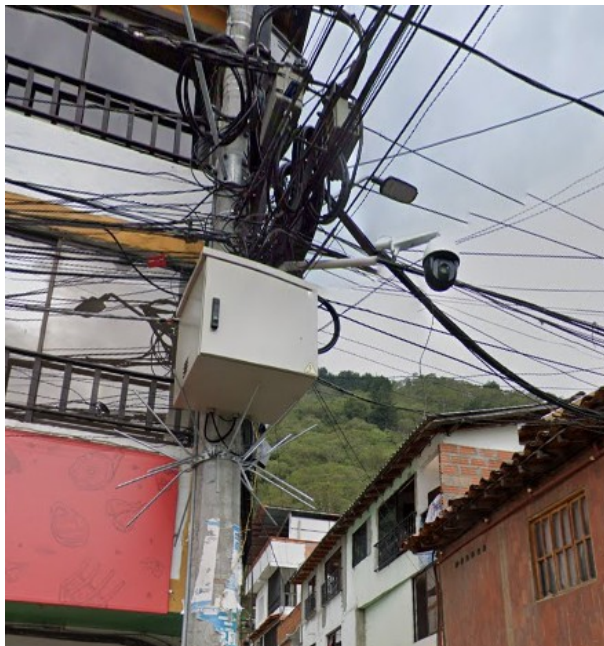
## BRAZO DE SOPORTE

Estado Brazo de Soporte:

BUENO

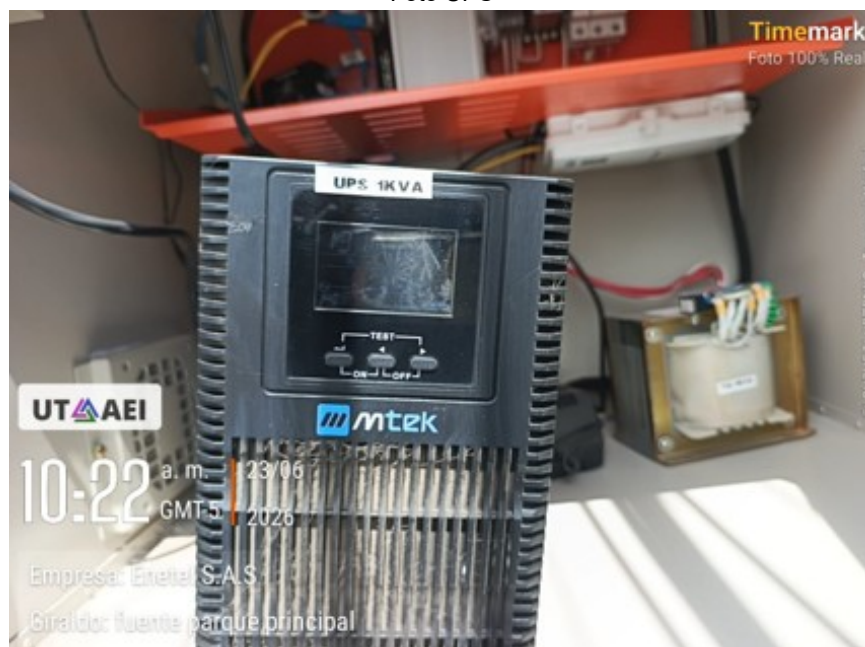
Foto UPS

| Estado UPS: | BUENO |

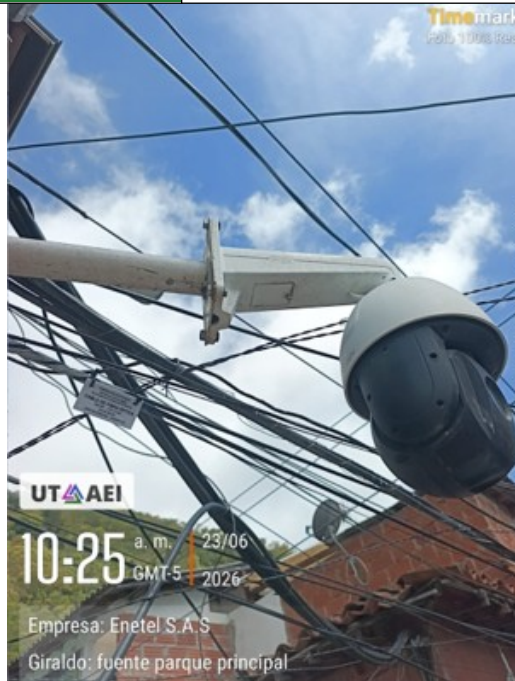
| | CÁMARA EXISTENTE 1 |

| Tipo de cámara | PTZ |
| Estado de la cámara | MALO |

| Observaciones Cámara: | cámara con baja resolución, personal del CMM solicita que se realice cambio |

| ¿Requiere Cámara? | SI |
| Tipo de Cámara requerida: | PTZ |
| Cantidad de cámaras requeridas: | 1 |

| Ingrese observaciones generales y detalles identificados en el proceso de diagnostico | Requiere actividades de mantenimiento correctivo, reubicación e instalación de componentes necesarios como SPT, Nueva Cámara PTZ, además de limpieza, revisión, ajuste y conservación de los componentes existentes para garantizar su correcto funcionamiento y prolongar su vida útil. |
