## 1. LOCALIZACIÓN DEL DIAGNÓSTICO

| Municipio | Giraldo |
| Fecha diagnóstico | 06/08/2026 |

| El mantenimiento tiene relacion con cual componente: | CCTV |

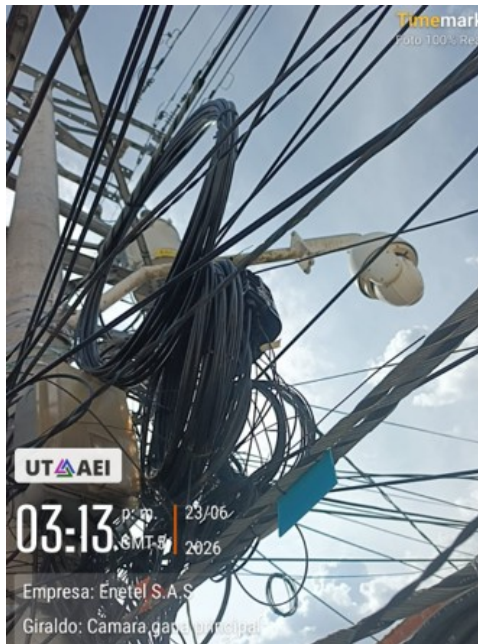
| ANCLAJE | |
|---|---|
| Estado en el que se encuentra el anclaje: | BUENO |

| Requiere Cambio de anclaje: | NO |

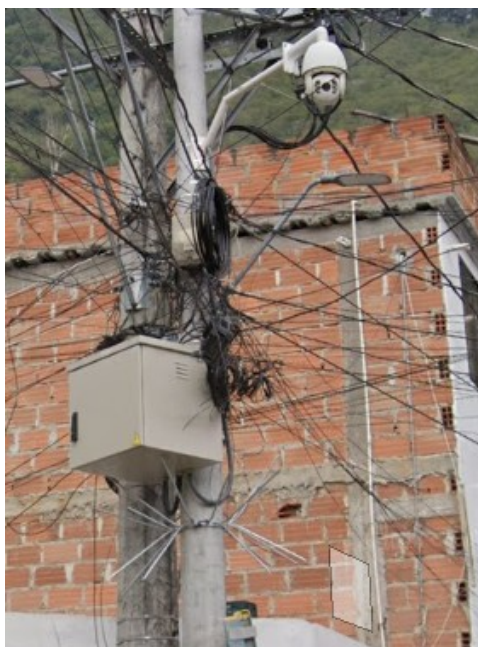
| Existe Gabinete Metálico: | BUENO |

| Requiere Gabinete Metálico: | NO |

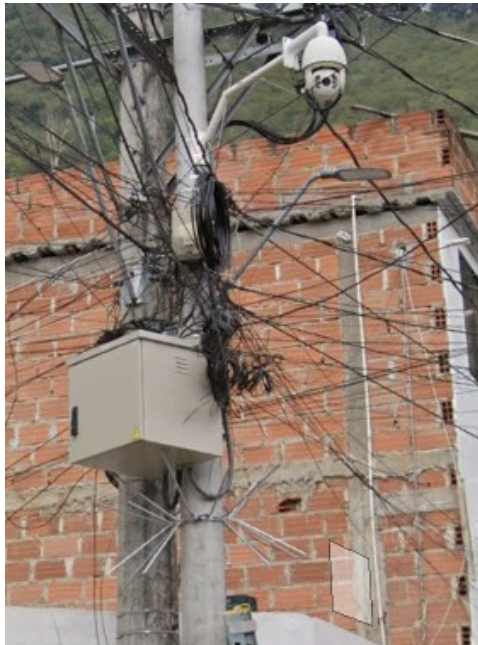
| Existe Corona Antiescalatoria: | BUENO |

| Requiere Corona Antiescalatoria: | NO |

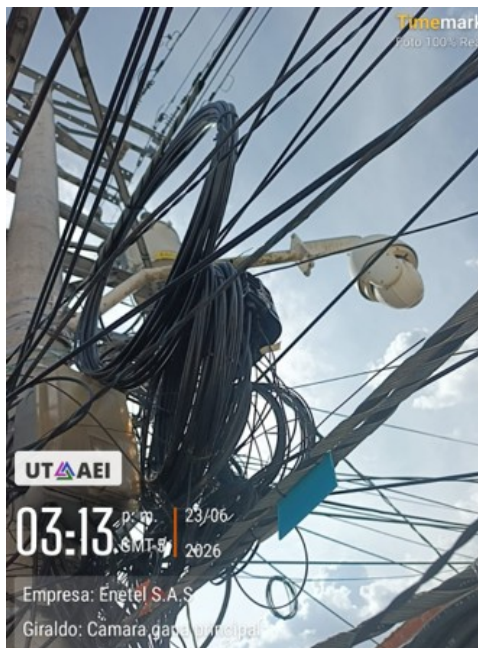
| Estado Brazo de Soporte: | MALO |

| Observaciones Brazo: | brazo presenta mucha corrosión, se recomienda cambiar |

| Requiere Brazo de Soporte: | SI |

| Ingrese observaciones generales y detalles identificados en el proceso de diagnostico | Requiere actividades de mantenimiento correctivo, reubicación e instalación de componentes necesarios como cambio de brazo. nuevo switch 8 puertos, además de limpieza, revisión, ajuste y conservación de los componentes existentes para garantizar su correcto funcionamiento y prolongar su vida útil. |

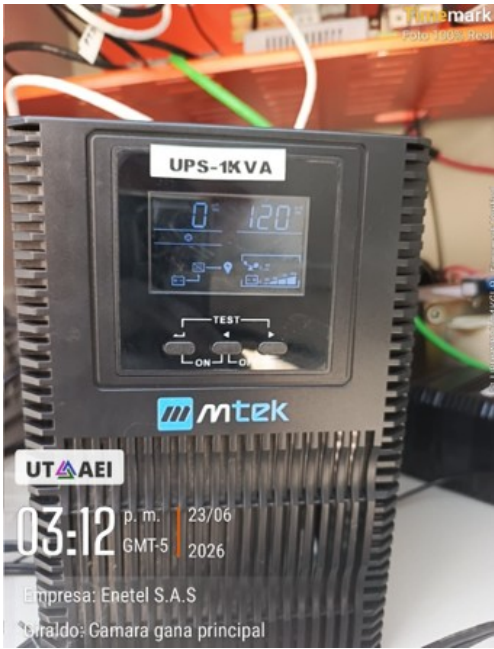
| Foto UPS | |

| Estado UPS: | BUENO |
| Observaciones UPS: | se realizarón pruebas a la UPS y mantuvo energizados los equipos |

| Requiere UPS: | NO |

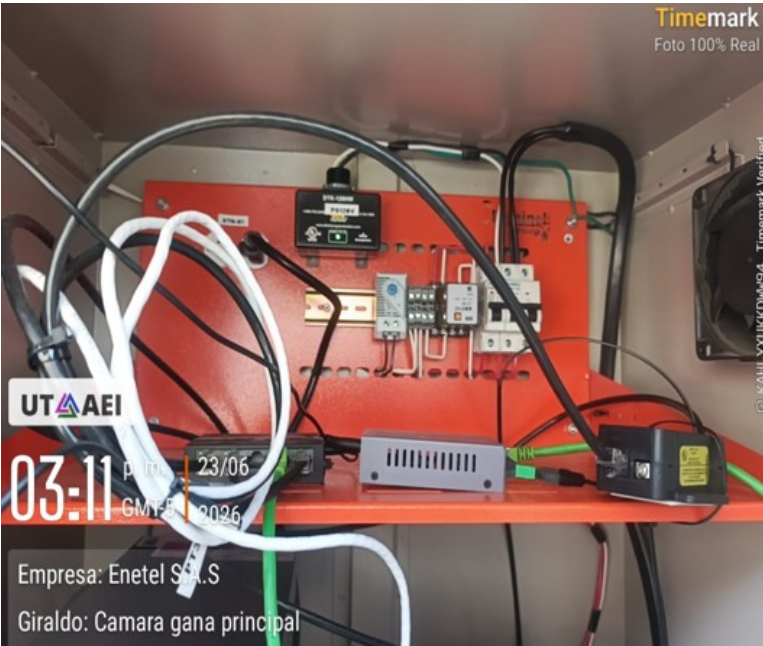
| Estado Switch: | BUENO |

| Observaciones Switch: | switch actual de 8 puertos se encuentra totalmente ocupado, se recomienda |

| Requiere Switch: | SI |
| Tipo de Switch requerido: | SW_8P |
| Cantidad Switch (un): | 1 |
