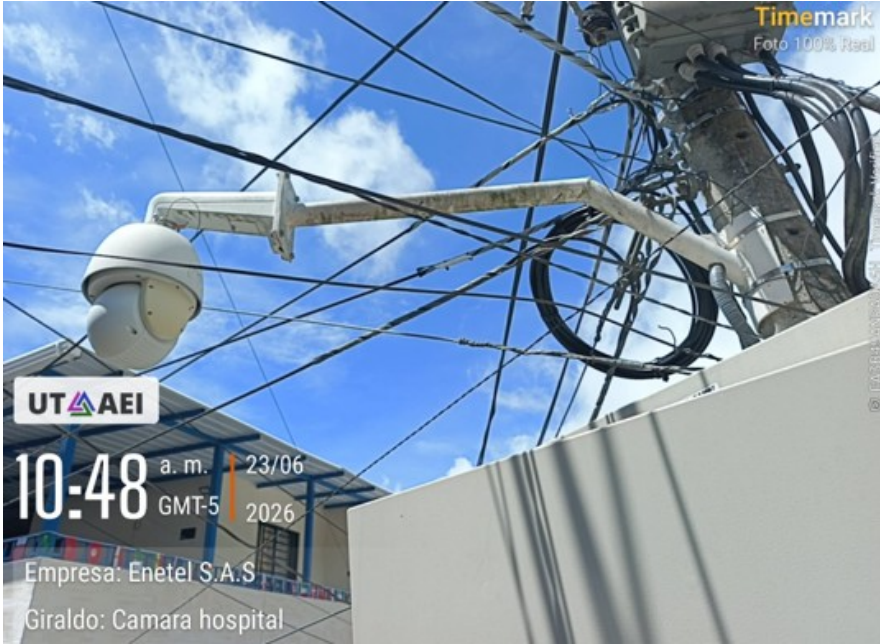
| BRAZO DE SOPORTE | |

| Estado Brazo de Soporte: | BUENO |

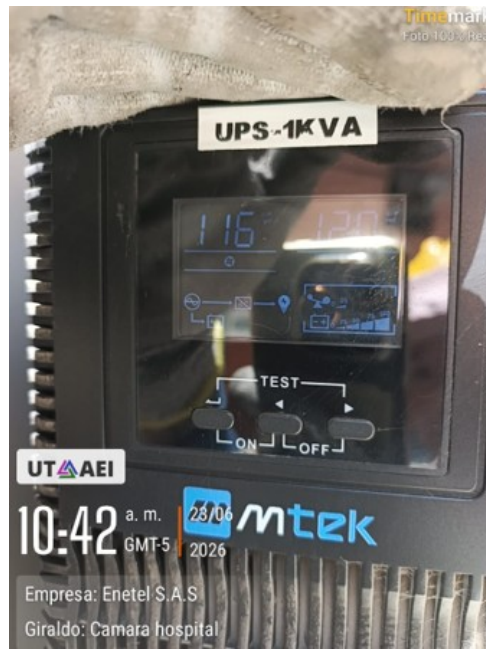
Foto UPS

| Estado UPS: | BUENO |

| Observaciones UPS: | se realizarón puebas a la UPS y mantuvo energizados los equipos conectados |

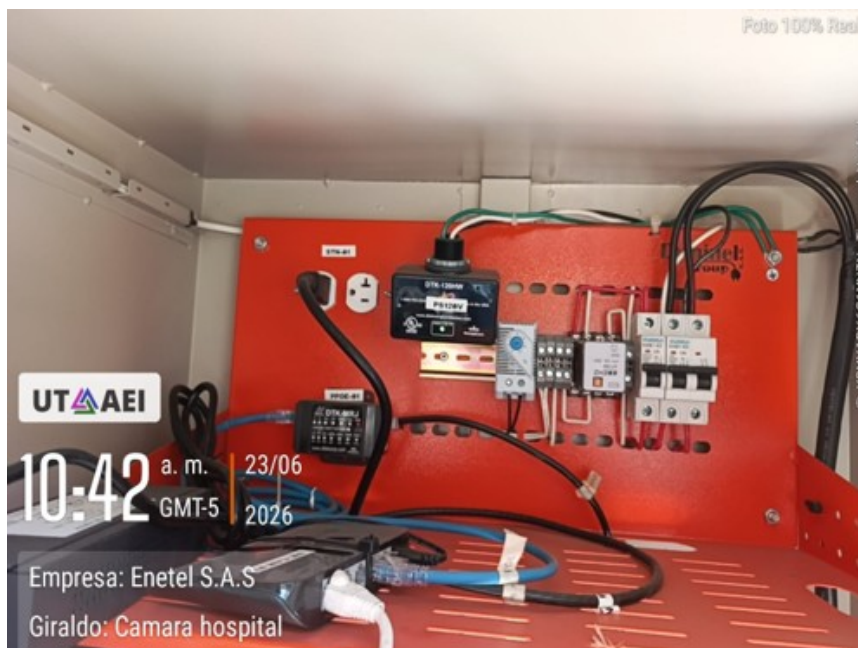
| INYECTOR POE | |

| Estado Inyector PoE: | BUENO |

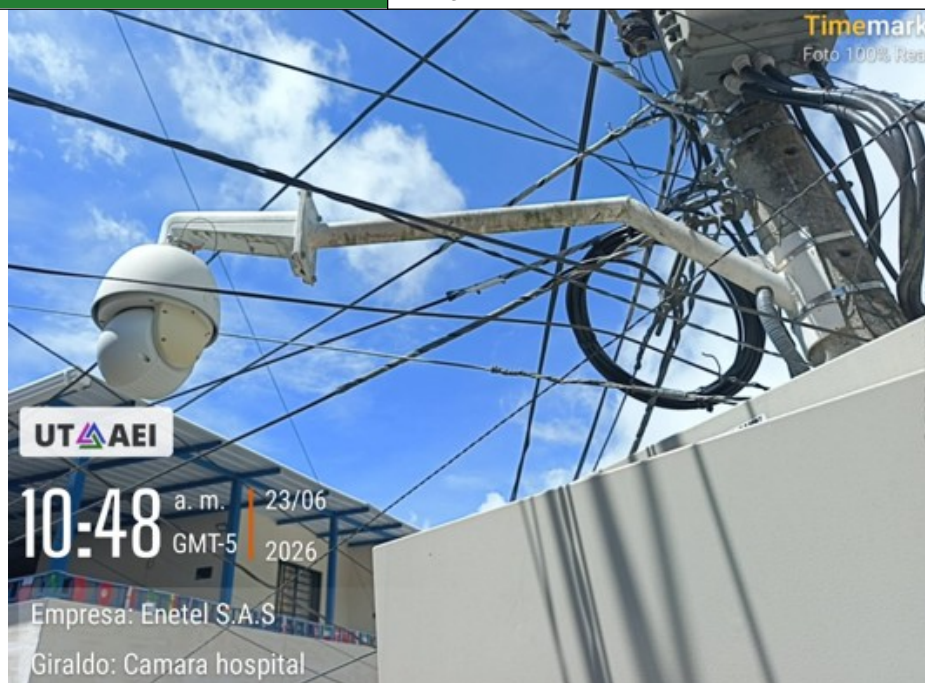
| | CÁMARA EXISTENTE 1 |

| Tipo de cámara | PTZ |
| Estado de la cámara | MALO |

| Observaciones Cámara: | camara sin visual se recomienda realizar cambio para poder ejecutar el |

| Ingrese observaciones generales y detalles identificados en el proceso de diagnostico | Requiere actividades de mantenimiento correctivo, reubicación e instalación de componentes necesarios como proteccion de datos, SPT, cámara nueva, además de limpieza, revisión, ajuste y conservación de los componentes existentes para garantizar su correcto funcionamiento y prolongar su vida útil. |

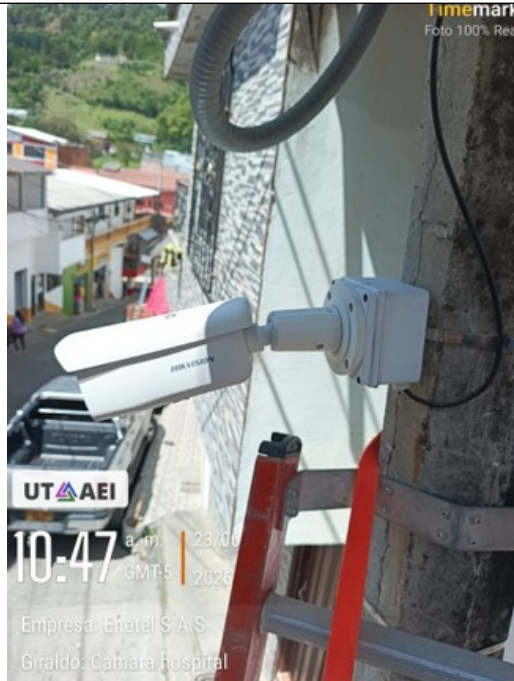
| | CÁMARA EXISTENTE 2 |

| Tipo de cámara | LPR |
| Estado de la cámara | BUENO |
