| | <b>FICHA TÉCNICA DIAGNÓSTICO<br/>MANTENIMIENTO</b><br><b>Proyecto Tasa de Seguridad</b> | |

| Contrato disponible | 169_2026 |

| Municipio | Liborina |
| Dirección del punto / sector | Parque De La Independencia |

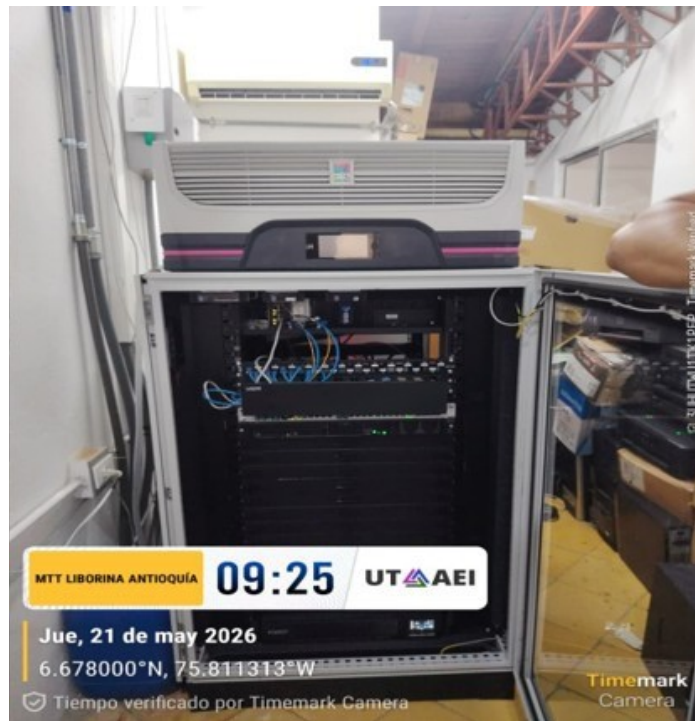
### Evidencia ubicación CCM

| Información ubicación CCM: | 6°40'39.62" -75°48'41.03" comando |

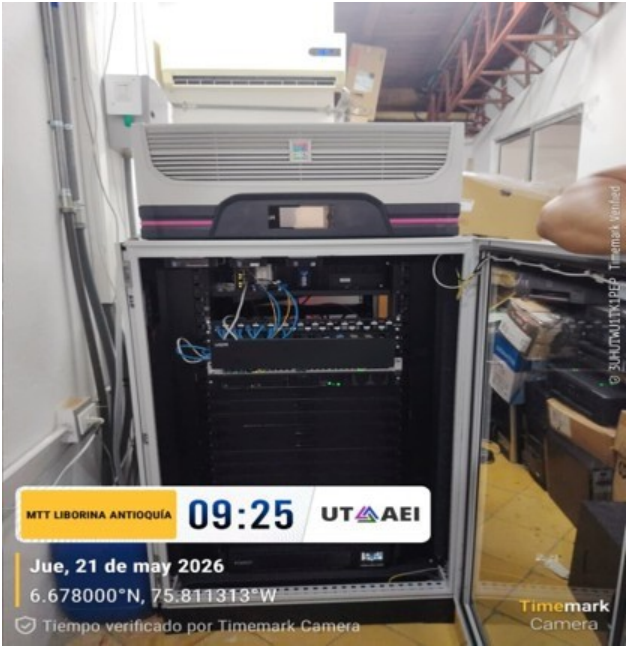
| Foto rack de comunicaciones | |

| Estado del rack: | BUENO |

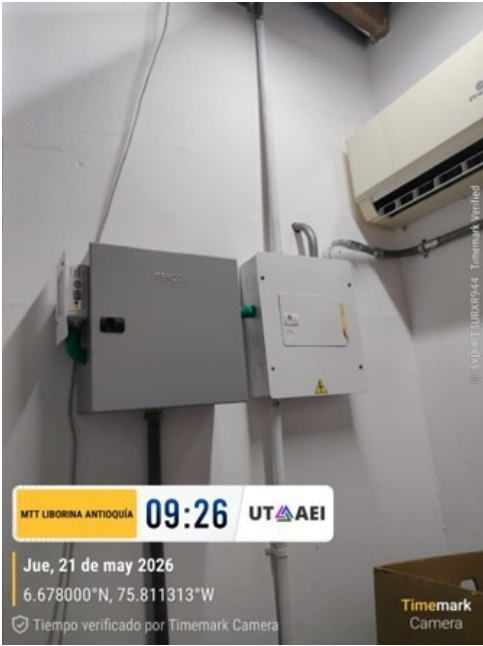
| Foto cables | |

| Estado de los cables: | BUENO |

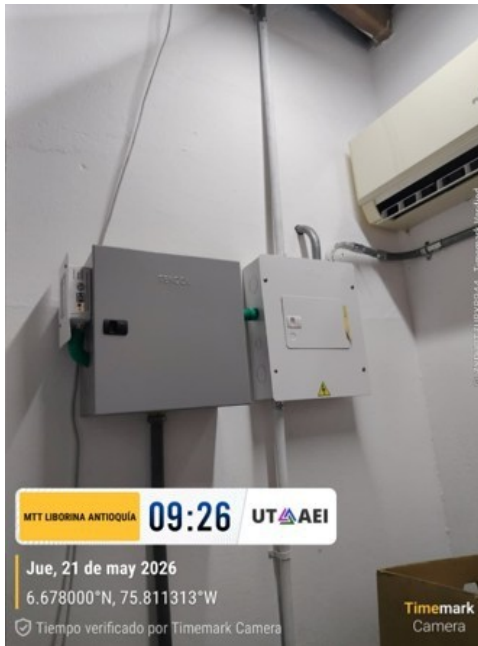
Foto tablero breaker

| Estado tablero breaker: | BUENO |

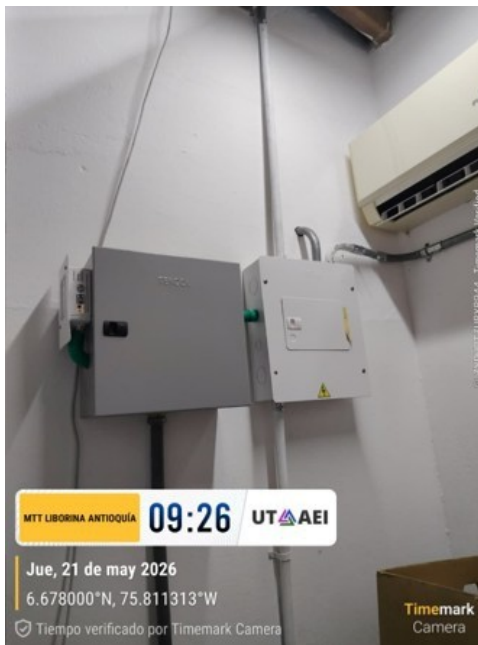
Foto breaker

| Estado breaker: | BUENO |

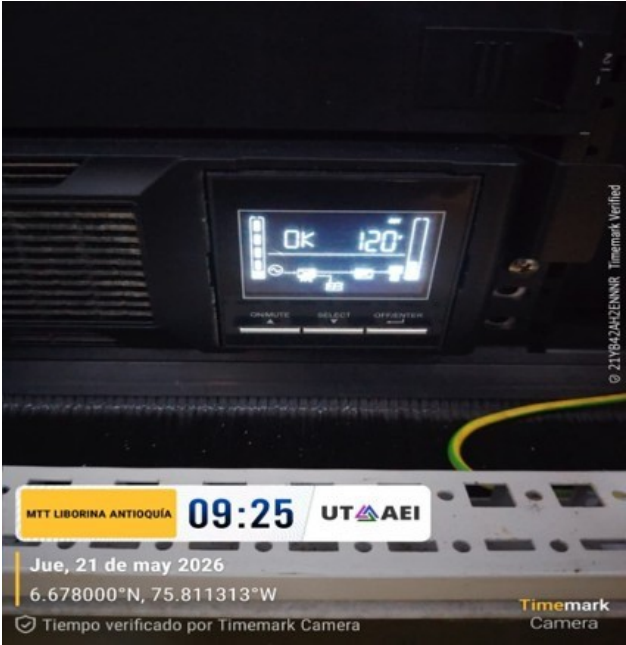
| Estado UPS: | MALO |
| Observaciones UPS: | Durante las pruebas realizadas la UPS no mantuvo energizados los equipos conectados de manera continua y estable, esta prueba duro aproximadamente 10 minutos. se recomienda cambio de UPS que pueda mantener energizados todos los equipos |

| ¿Requiere UPS? | SI |
| Tipo de UPS requerida: | UPS_3_0 |

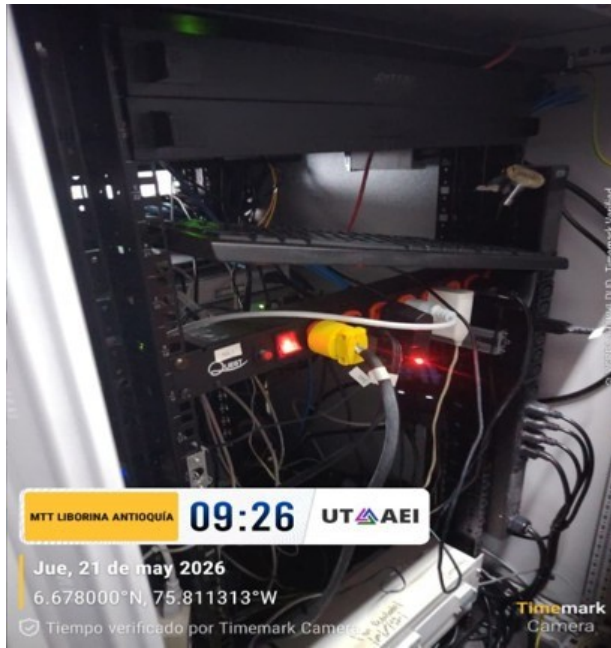
Foto PDU multitoma

| Estado PDU multitoma: | BUENO |

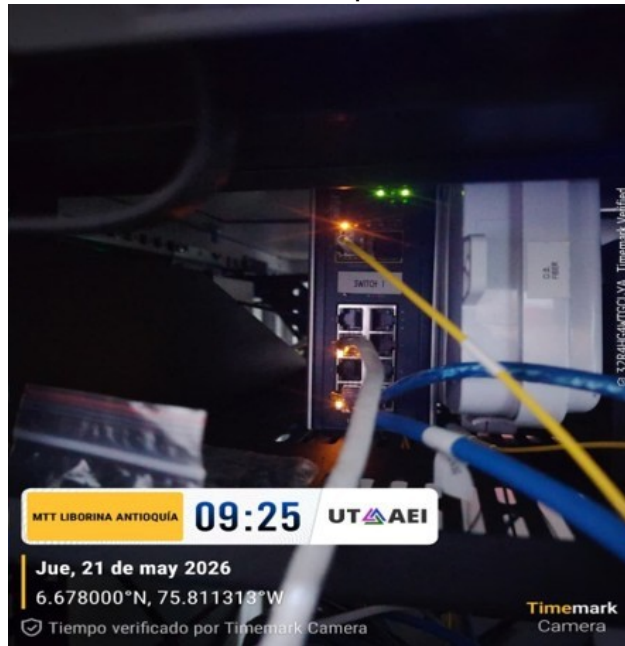
Foto fibra óptica

| Estado fibra óptica: | BUENO |

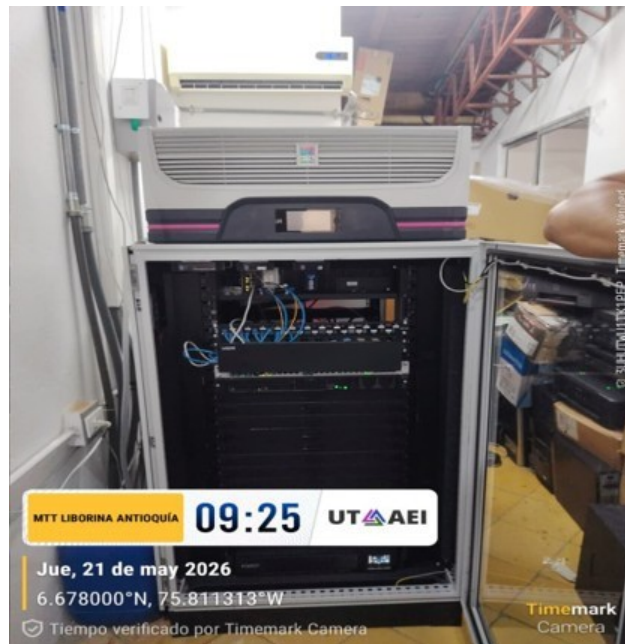
Foto ODF

| Estado ODF: | BUENO |

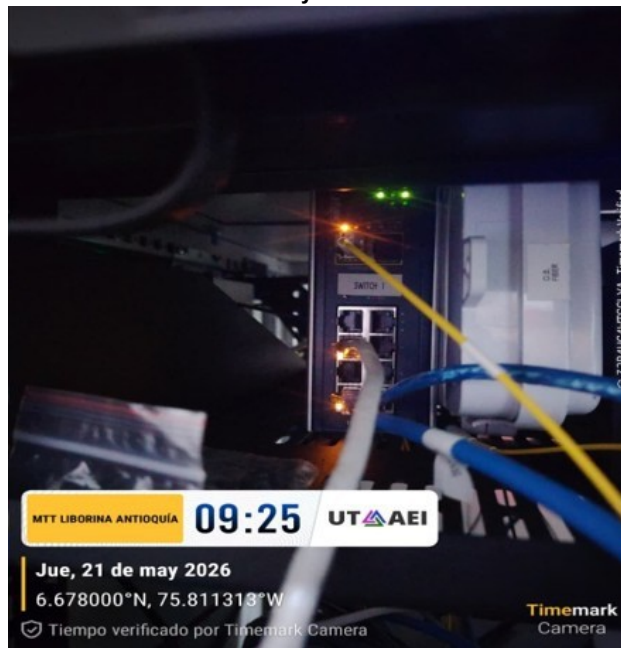
Foto inyector PoE

| Estado inyector PoE: | BUENO |

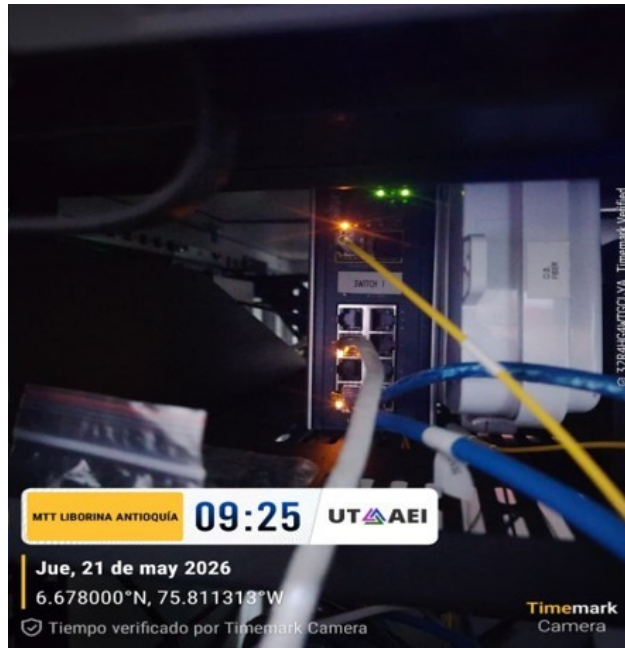
Foto switch

| Estado switch: | BUENO |

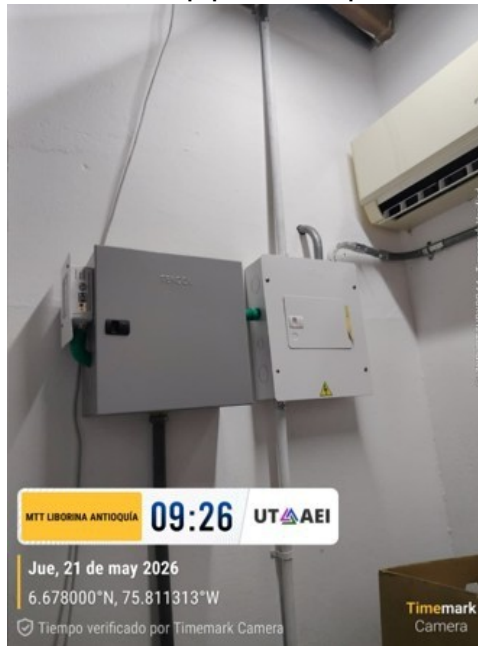
Foto equipo A/C mini split

| Estado equipo A/C mini split: | BUENO |

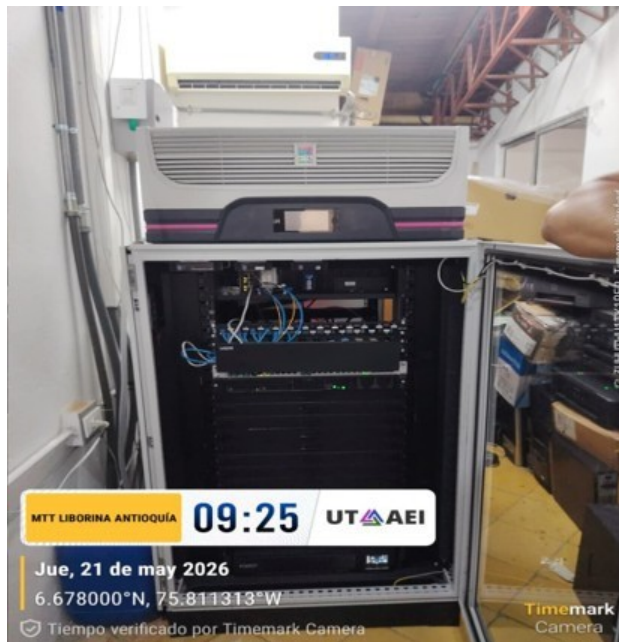
Foto servidor NVR

BUENO

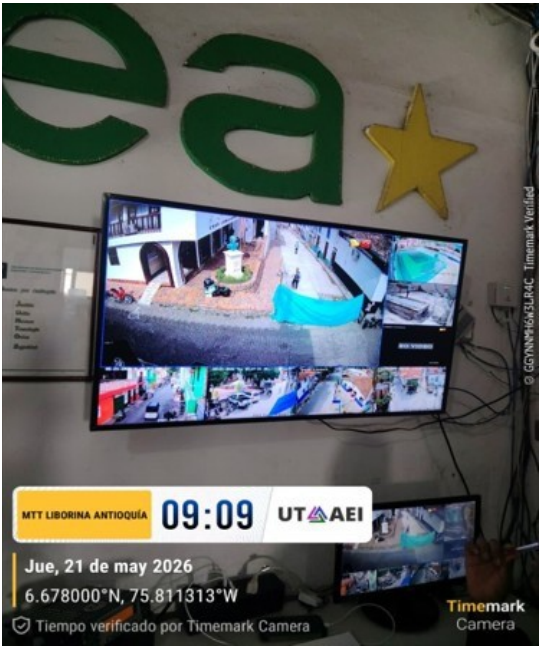
| Foto monitor | |

| Estado monitor: | BUENO |
| Observaciones monitor: | se requiere nuevo monitor ya que actualmente comparte monitor con el del comando, se requiere independizar monitor solo para el sistema CCTV |

| ¿Requiere monitor? | SI |
| Tipo de monitor requerido: | MONITOR_55 |

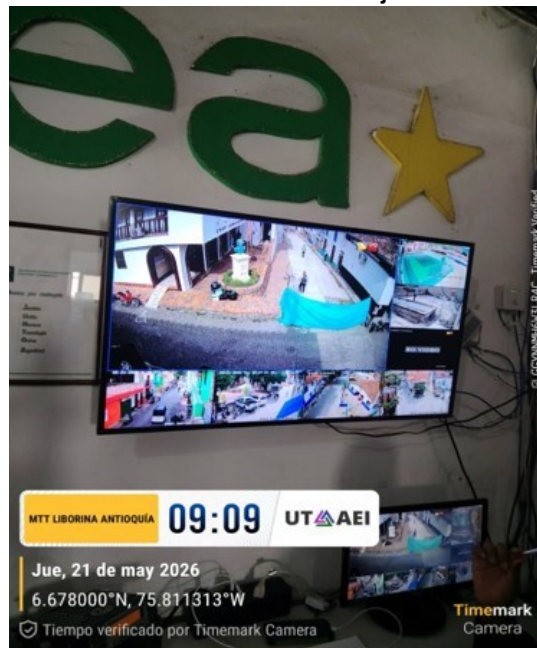
Foto estación de trabajo

| Estado estación de trabajo: | BUENO |

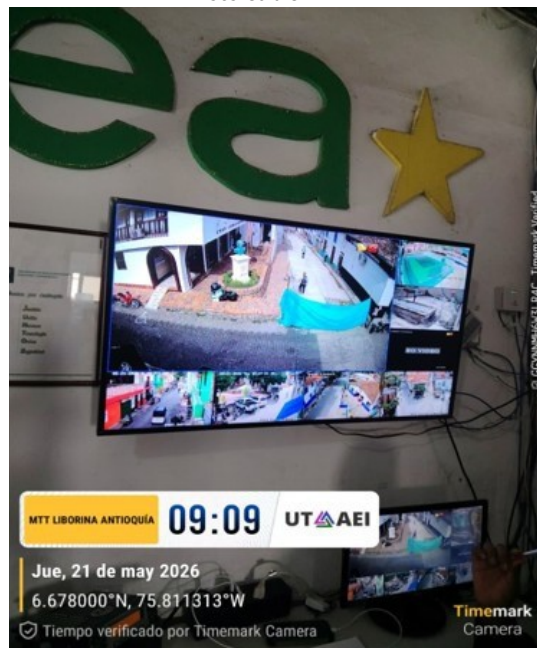
Foto cable HDMI

| Estado cable HDMI: | BUENO |
