# FICHA TÉCNICA DIAGNÓSTICO MANTENIMIENTO Proyecto Tasa de Seguridad

| Dirección del punto / sector | Calle 9, Sopetrán, Antioquia |

| El mantenimiento tiene relacion con cual componente: | CCTV |
| Información Ubicación CCTV | 6.501723° -75.748308° parque educativo |

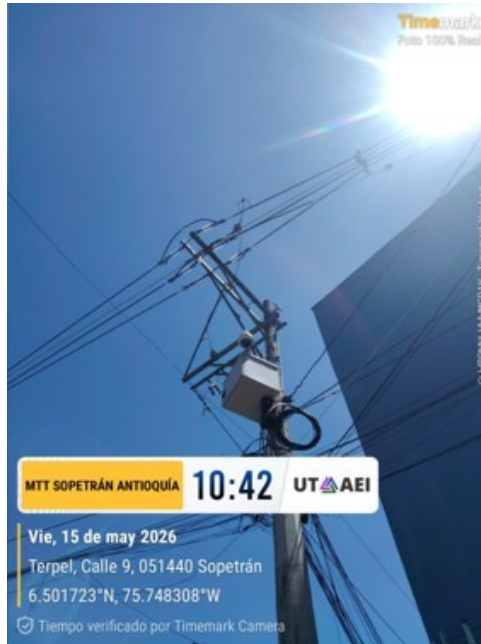
| ANCLAJE | |
|---|---|
| Estado en el que se encuentra el anclaje: | BUENO |

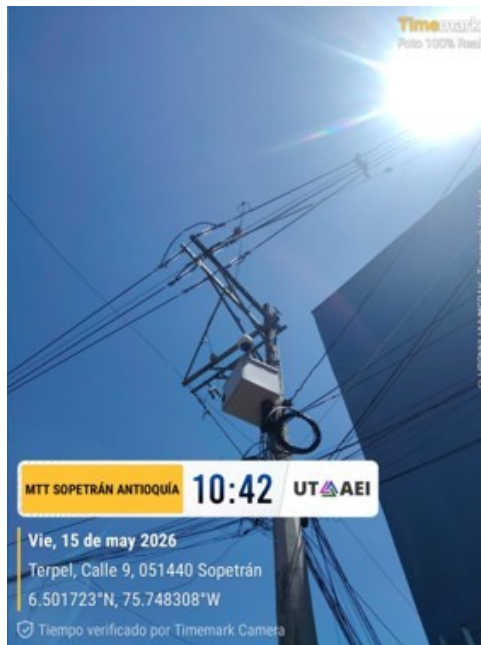
| Existe Gabinete Metálico: | BUENO |

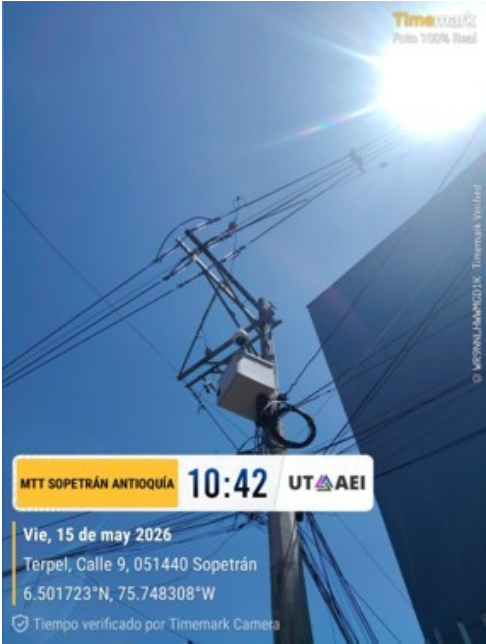
| Estado Brazo de Soporte: | REGULAR |
| Observaciones Brazo: | brazo actual se encuentra demasiado corto y por lo tanto se pierde visual, se |

| Requiere Brazo de Soporte: | SI |

| Ingrese observaciones generales y detalles identificados en el proceso de diagnostico | Requiere actividades de mantenimiento correctivo, reubicación e instalación de componentes necesarios como brazo de cámara, además de limpieza, revisión, ajuste y conservación de los componentes existentes para garantizar su correcto funcionamiento y prolongar su vida útil. |

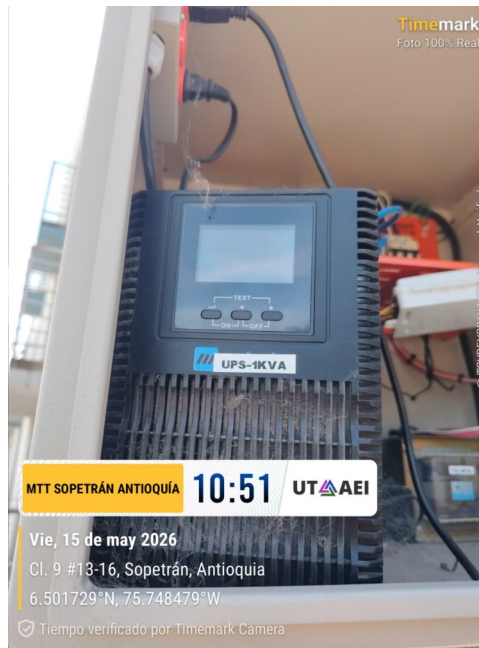
Foto UPS

| Estado UPS: | BUENO |

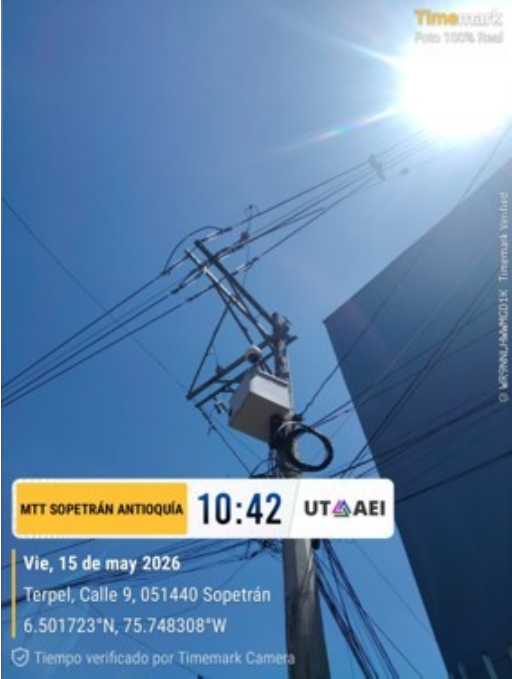
| Tipo de cámara | PTZ |
| Estado de la cámara | BUENO |
