## 1. LOCALIZACIÓN DEL DIAGNÓSTICO

| Fecha diagnóstico | 25/08/2026 |

| El mantenimiento tiene relación con cuál componente: | CCM |
| Información ubicación CCM: | Estación de Policía |

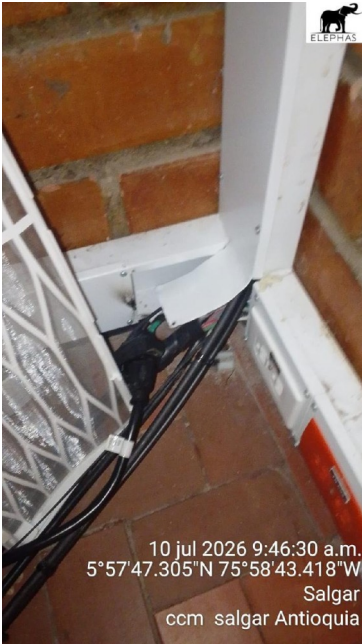
| Estado de los cables: | BUENO |
| <div>Foto cables</div> <div></div> <div>10 jul 2026 9:46:30 a.m.<br/>5°57'47.305"N 75°58'43.418" W<br/>Salgar<br/>ccm salgar Antioquia</div> | |

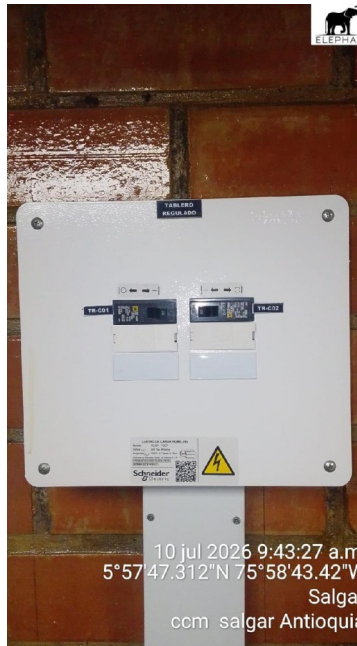
Foto tablero breaker

| Estado tablero breaker: | BUENO |

| Observaciones tablero breaker: | Este es el tablero de Brekes regulado, altualmente no esta funcionando ya que los tomas no estan conectados a la UPS, los cables estan en punta en el rack |

| Observaciones generales del diagnóstico: | Se debe normalizar la conexion de la red electrica regulada, instlar una PDU y realizar el mantenimiento correctivo del A/C |

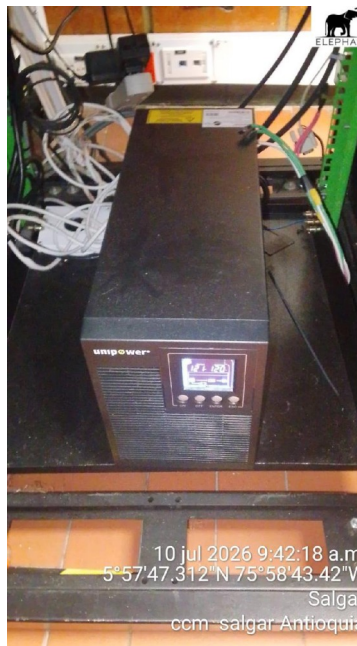
Foto UPS

| Estado UPS: | BUENO |

| Observaciones UPS: | La UPS esta en funcionamiento pero no alimentas el tablero regulado, esta alimentando Iso tomas del monitor y de la estacion de trabajo mediante extensiones electricas no certificadas |

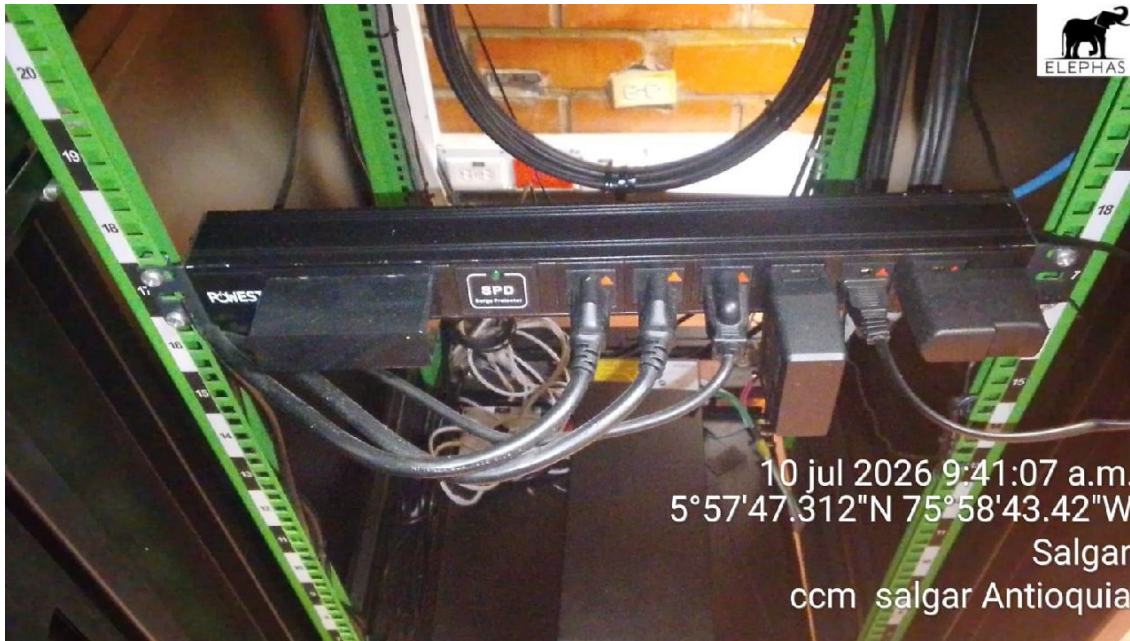
Foto PDU multitoma

| Estado PDU multitoma: | BUENO |

| Observaciones PDU multitoma: | La PDU actual no logra abastecer la cantidad de equipos que se encuentran en el rack |

| ¿Requiere PDU multitoma? | SI |

| 🔧 ACTIVIDAD EXTRA | |
|---|---|
| Descripción de la actividad | INST-OE10 INSTALACIÓN DE PDU, MULTITOMA HORIZONTAL DE 8 ENTRADAS NEMA 5-15R POLO AISLADO A TIERRA, INCLUYE TODOS LOS ELEMENTOS NECESARIOS PARA SU CORRECTA INSTALACION |
| Justificación | La PDU actual no alcanza a cubrir la cantidad de equipos instalados. |

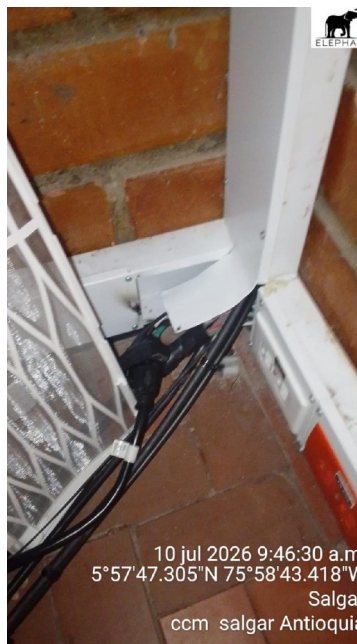
Foto toma 125 V

| Estado toma 125 V: | BUENO |

| Observaciones toma 125 V: | actualmente no estan en funcionamiento |

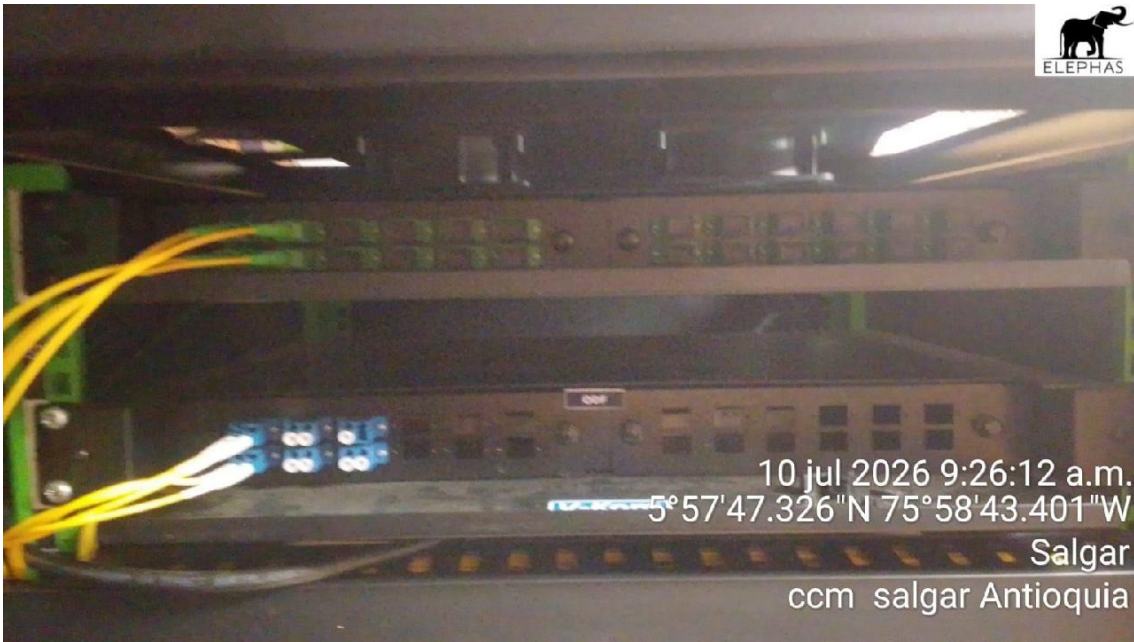
Foto ODF

| Estado ODF: | BUENO |

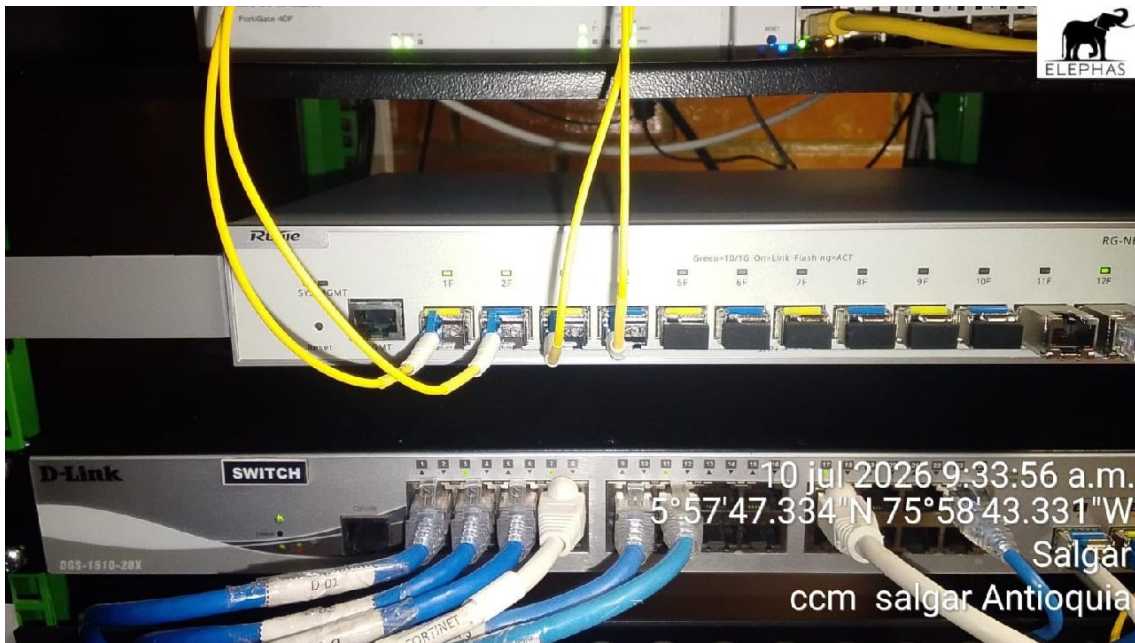
Foto switch

| Estado switch: | BUENO |

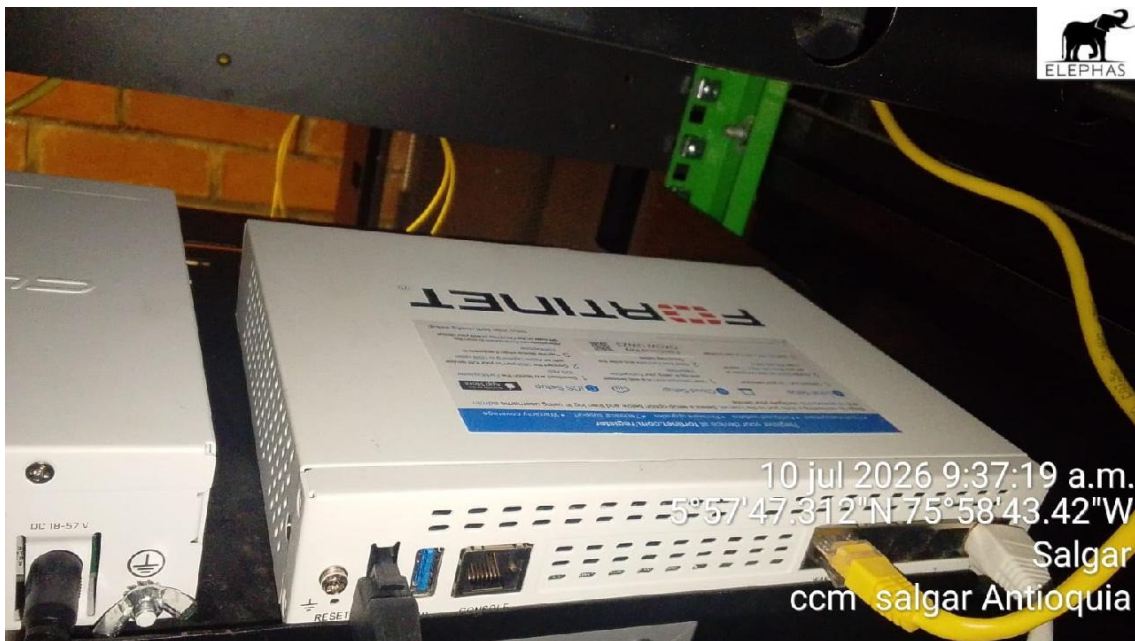
Foto firewall

BUENO

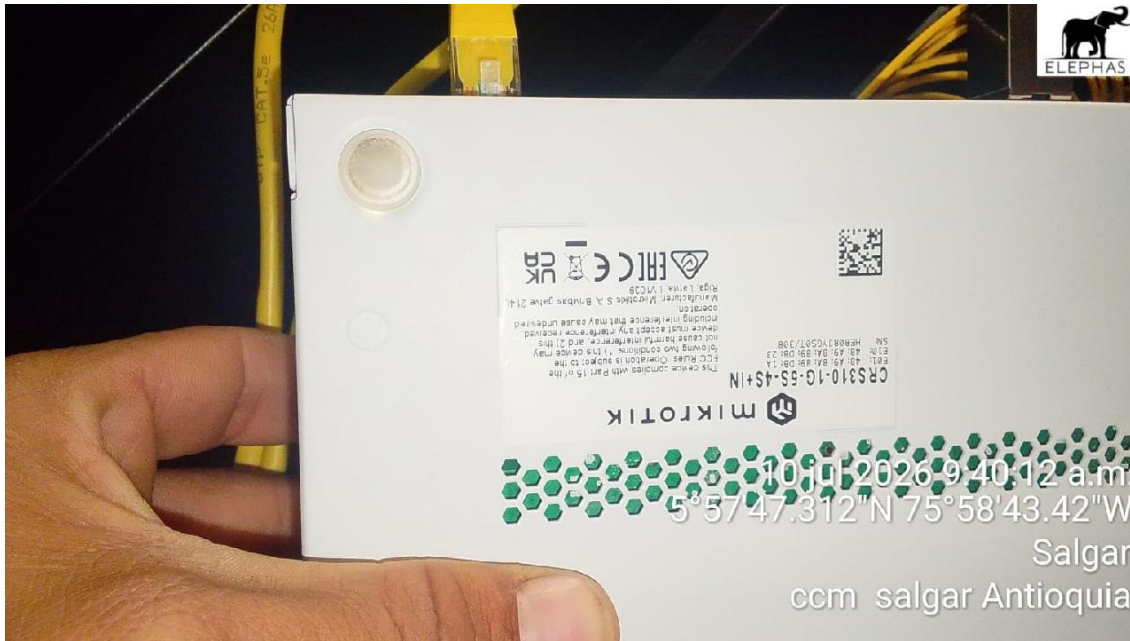
Foto enrutador VPN

BUENO

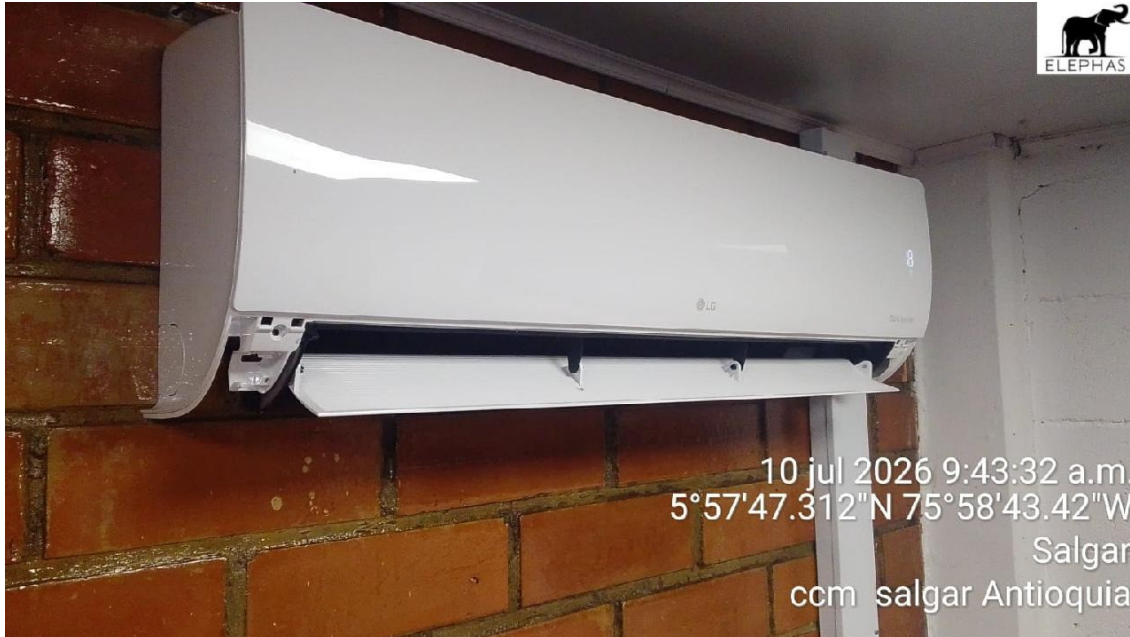
Foto equipo A/C mini split

| Estado equipo A/C mini split: | REGULAR |

| Observaciones equipo A/C mini split: | El aire presenta fugas requiere mantenimiento correctivo |

| 🔧 ACTIVIDAD EXTRA | |
|---|---|
| Descripción de la actividad | MAN-OE02 MANTENIMIENTO CORRECTIVO DE AIRE ACONDICIONADO |

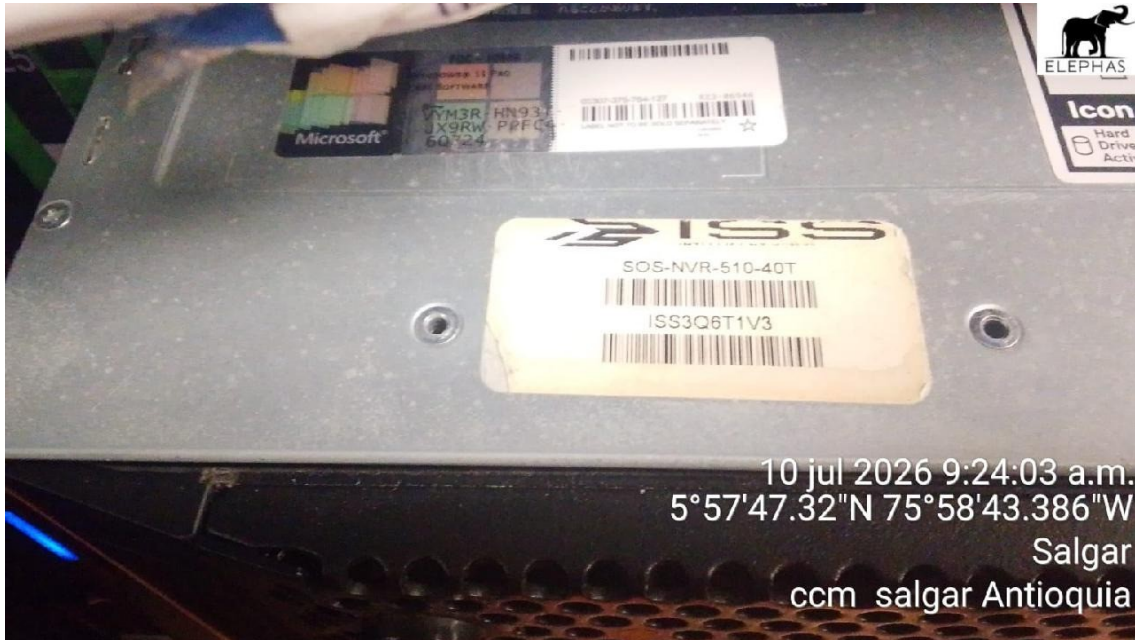
Foto servidor NVR

| Estado servidor NVR: | BUENO |

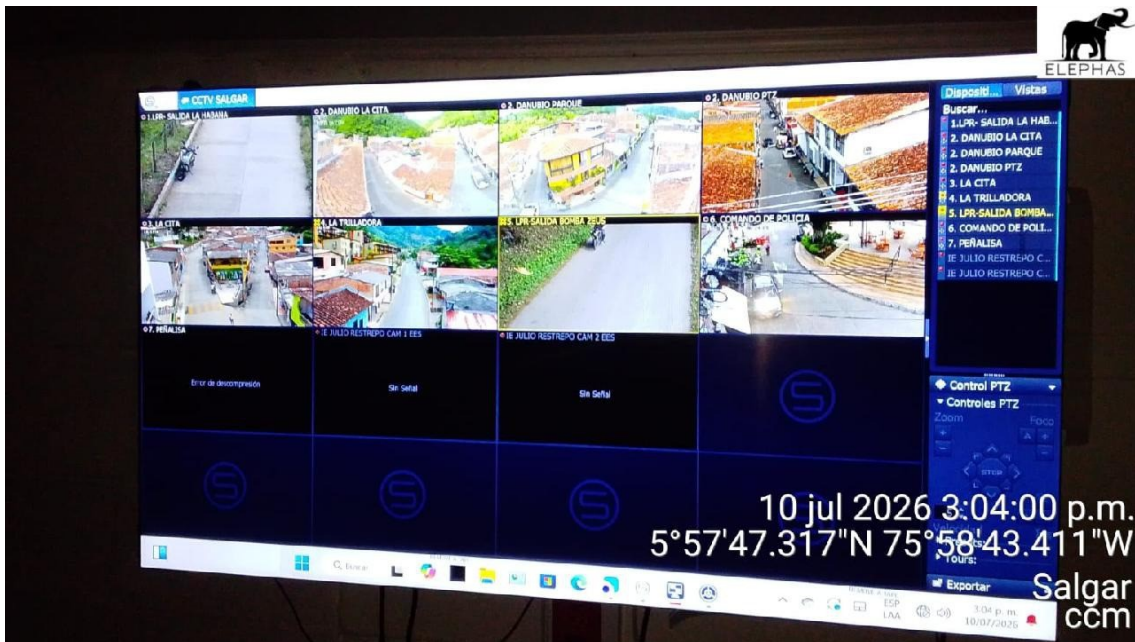
Foto licencias

| Existen licencias: | SI |

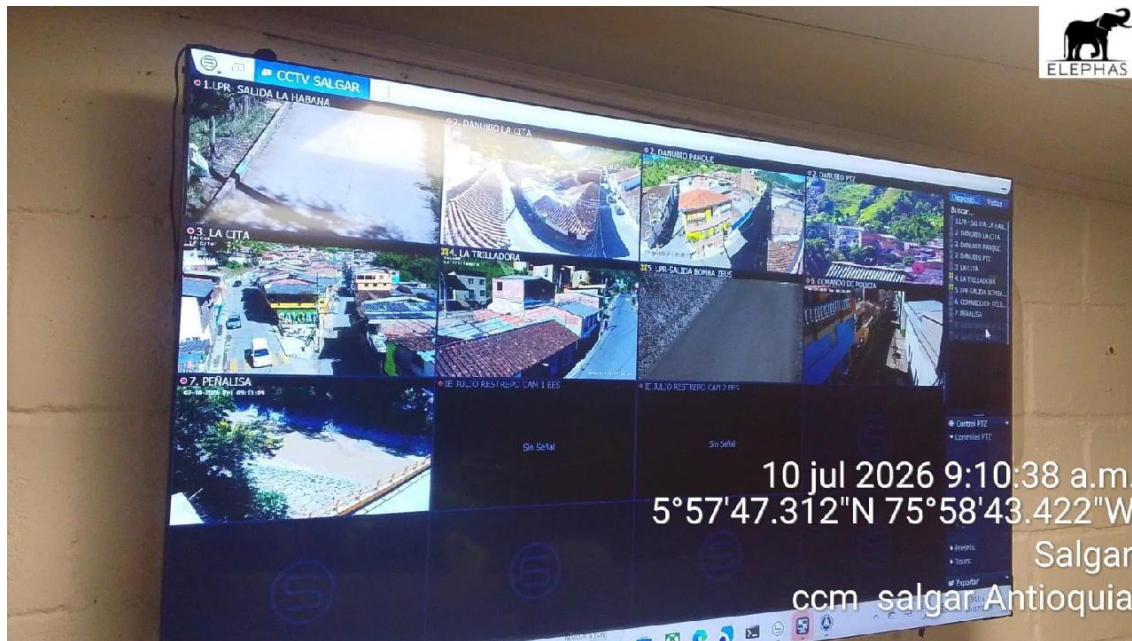
Foto monitor

| Estado monitor: | BUENO |

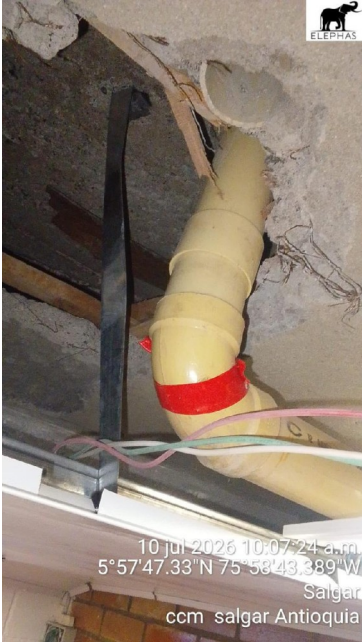
| 🔧 CERRAMIENTO | |
|---|---|
| Estado cerramiento: | BUENO |
| <p>Foto cerramiento</p> | |
| Observaciones cerramiento: | Presenta fugas en la parte superior del techo |
