| Operador | UNION TEMPORAL ANTIOQUIA SEGURA |
| Contrato disponible | 173_2026 |

## 1. LOCALIZACIÓN DEL DIAGNÓSTICO

## 2. INFORMACIÓN GENERAL

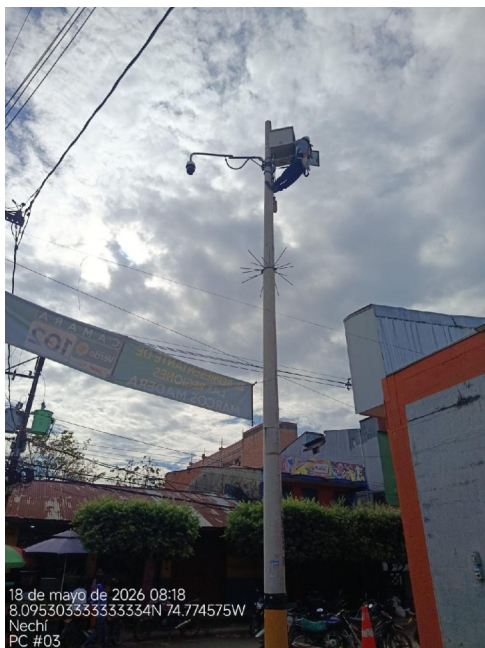
18 de mayo de 2026 08:18  
8.095303333333334N 74.774575W  
Nechí  
PC #03

| Estado en el que se encuentra el anclaje: | BUENO |

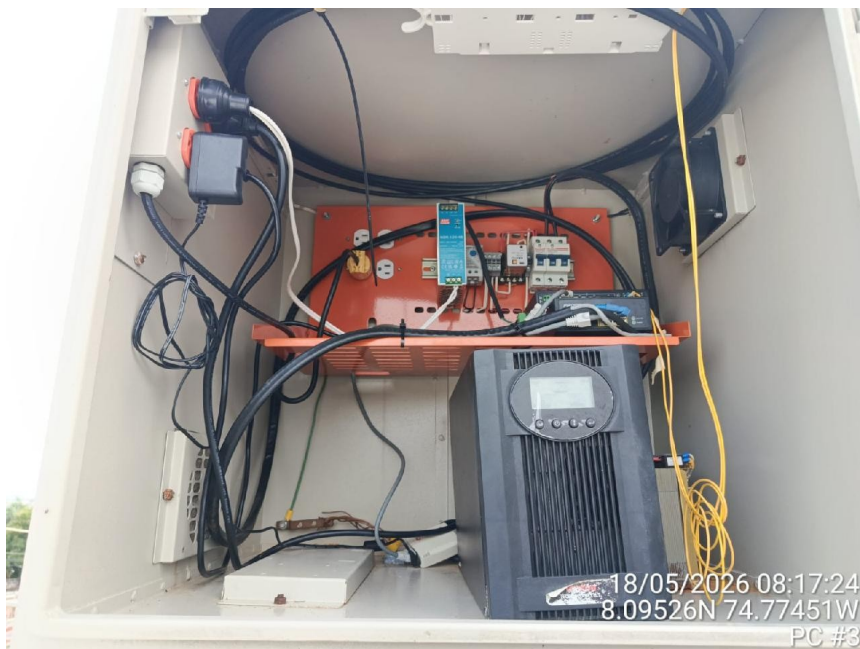
18/05/2026 08:17:24  
8.09526N 74.77451W  
PC #3

BUENO

Gabinete se encuentra en buen estado.

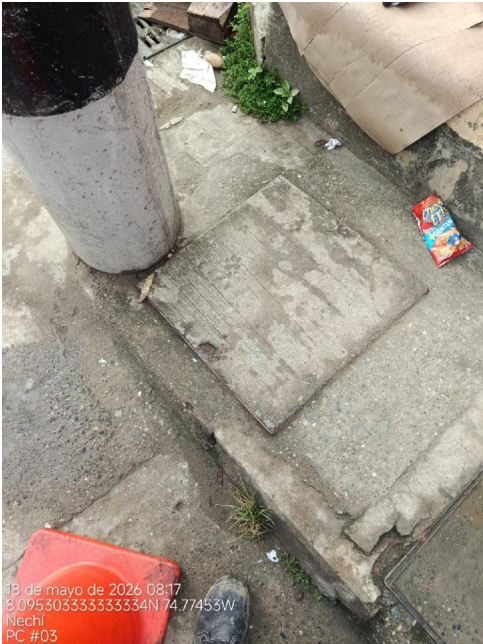
| Estado Tubería: | BUENO |
| Estado Caja 50x50: | BUENO |
| Observaciones Infraestructura Subterránea: | Caja de inspeccion soldada. |

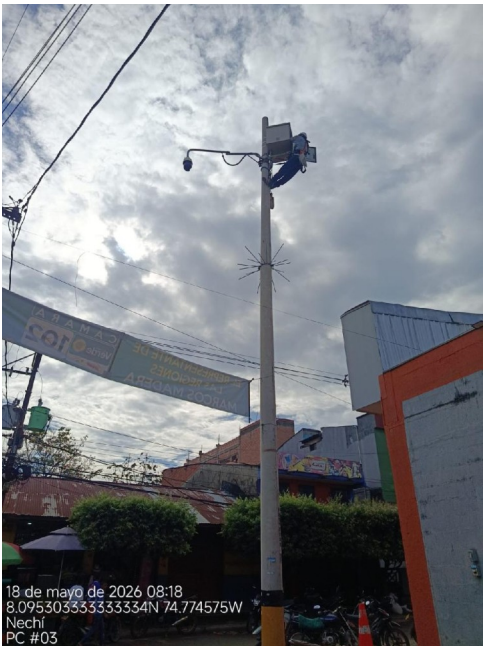
| Existe Corona Antiescalatoria: | BUENO |
| Observaciones Corona: | Corona Se Encuentra En Buen Estado |

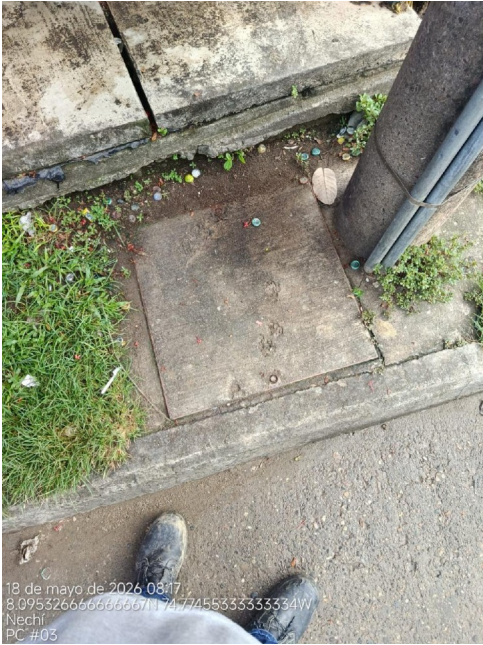
| Foto Cables | |

| Estado Cables: | BUENO |

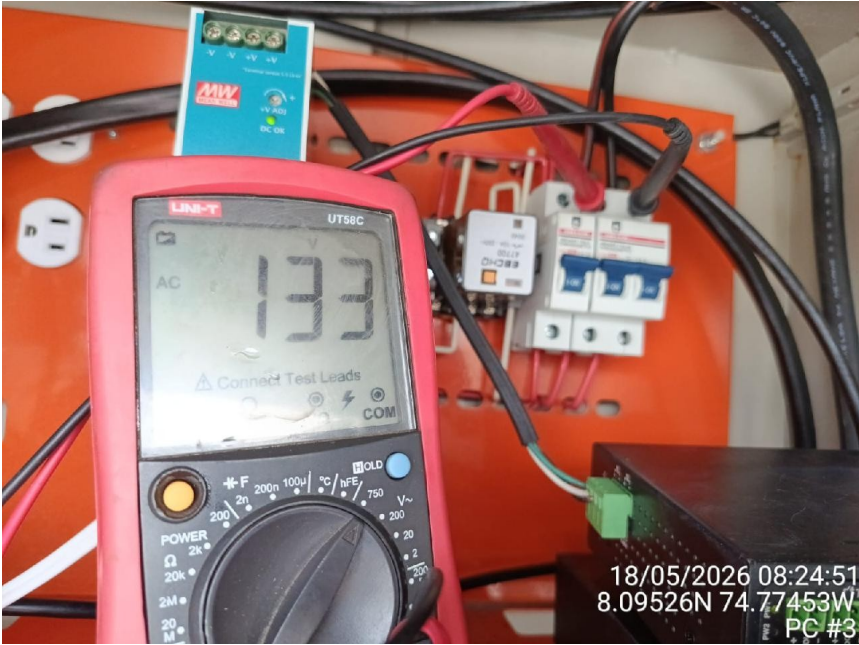
| Foto Tablero Breaker | |

| Estado Tablero Breaker: | BUENO |

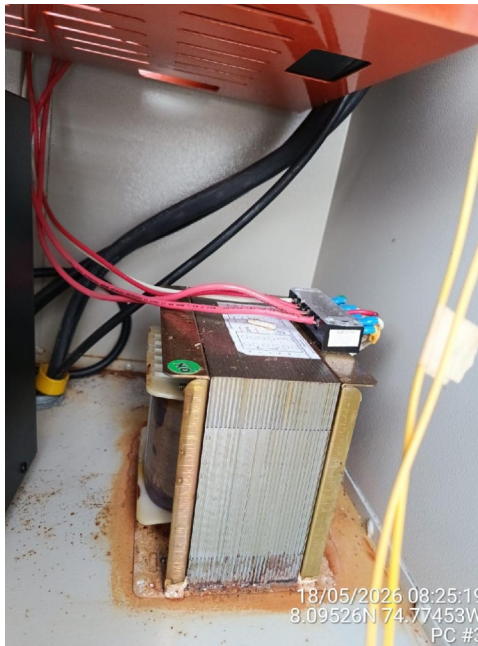
Foto Transformador Reductor

| Estado Transformador Reductor: | BUENO |

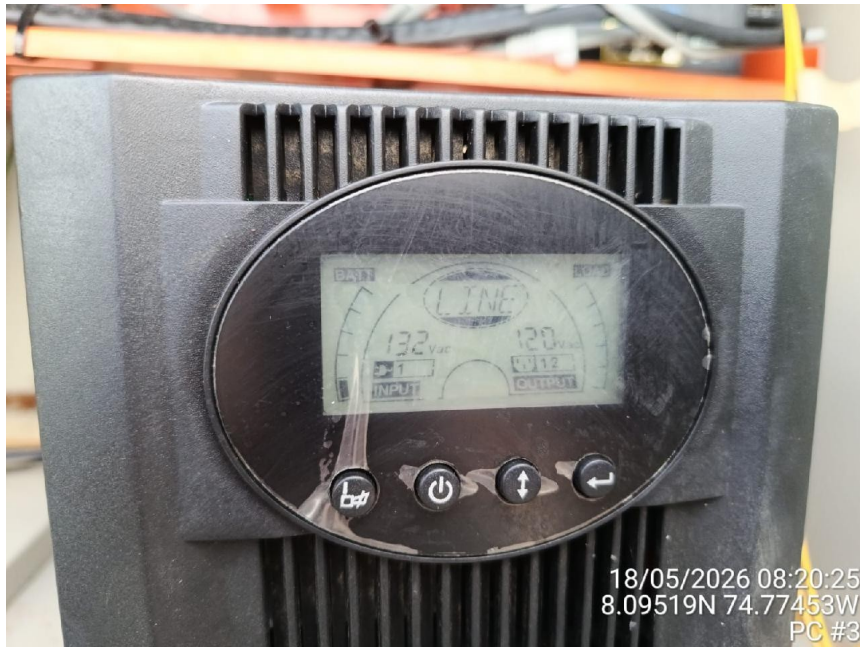
Foto UPS

| Estado UPS: | MALO |

| Observaciones UPS: | UPS en mal estado, se encuentra alarmada. |

| Requiere UPS: | SI |
| Tipo de UPS requerida: | UPS_1_5 |

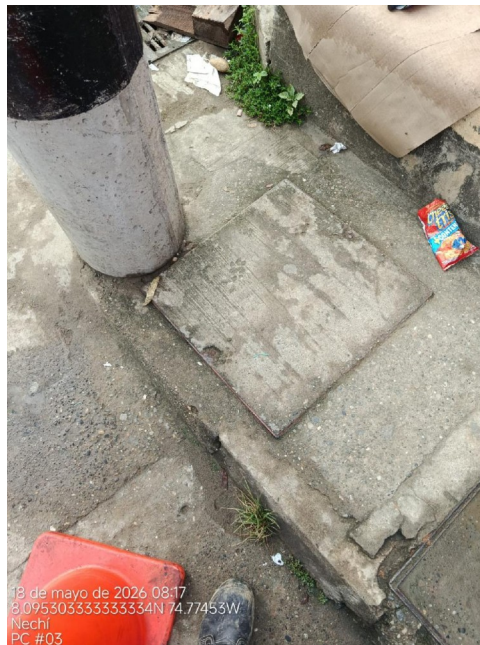
Foto SPT

| Estado SPT: | REGULAR |

| Observaciones SPT: | No es posible realizar la validación del SPT, debido a que la caja se encuentra |

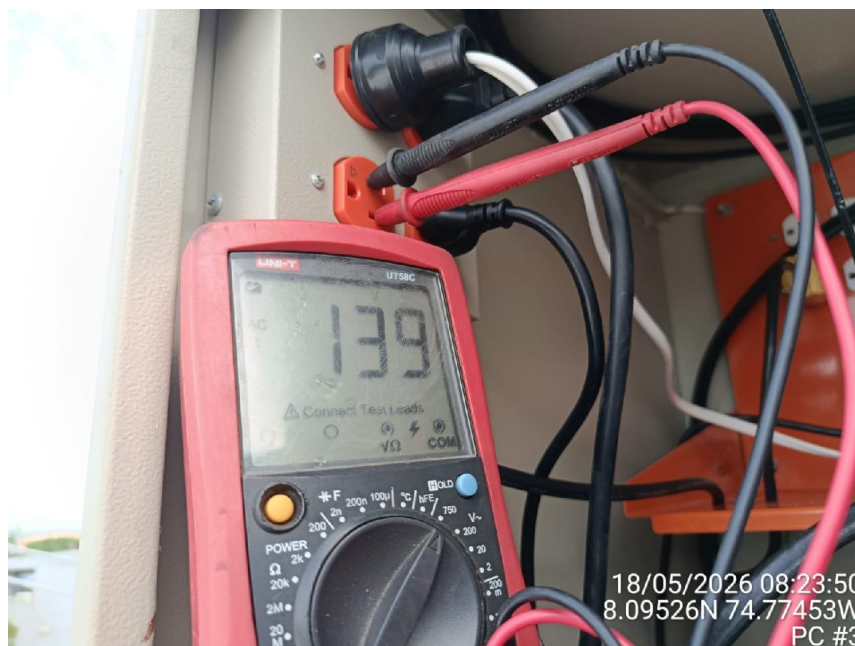
Foto Toma 125 V

| Estado Toma 125 V: | BUENO |

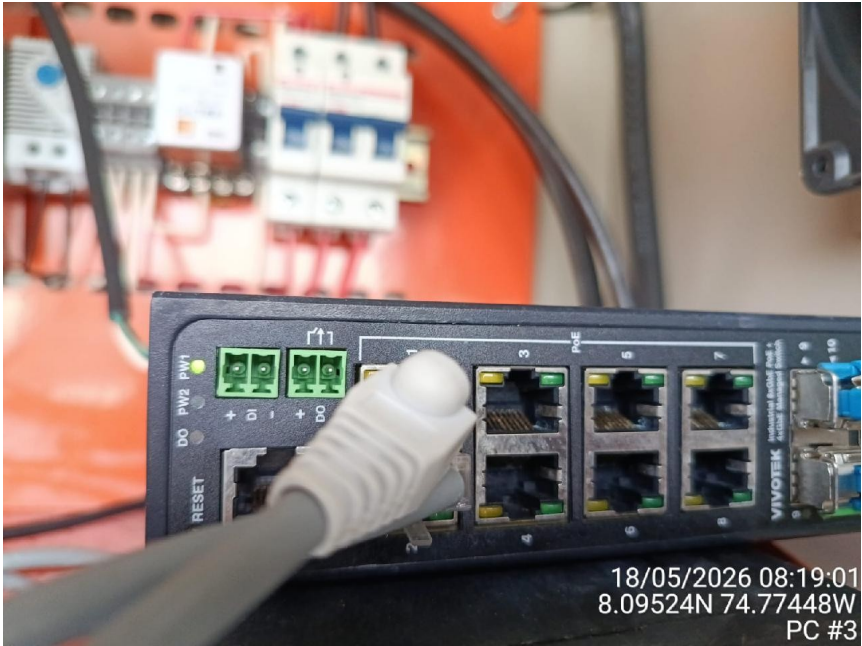
| Estado Switch: | BUENO |

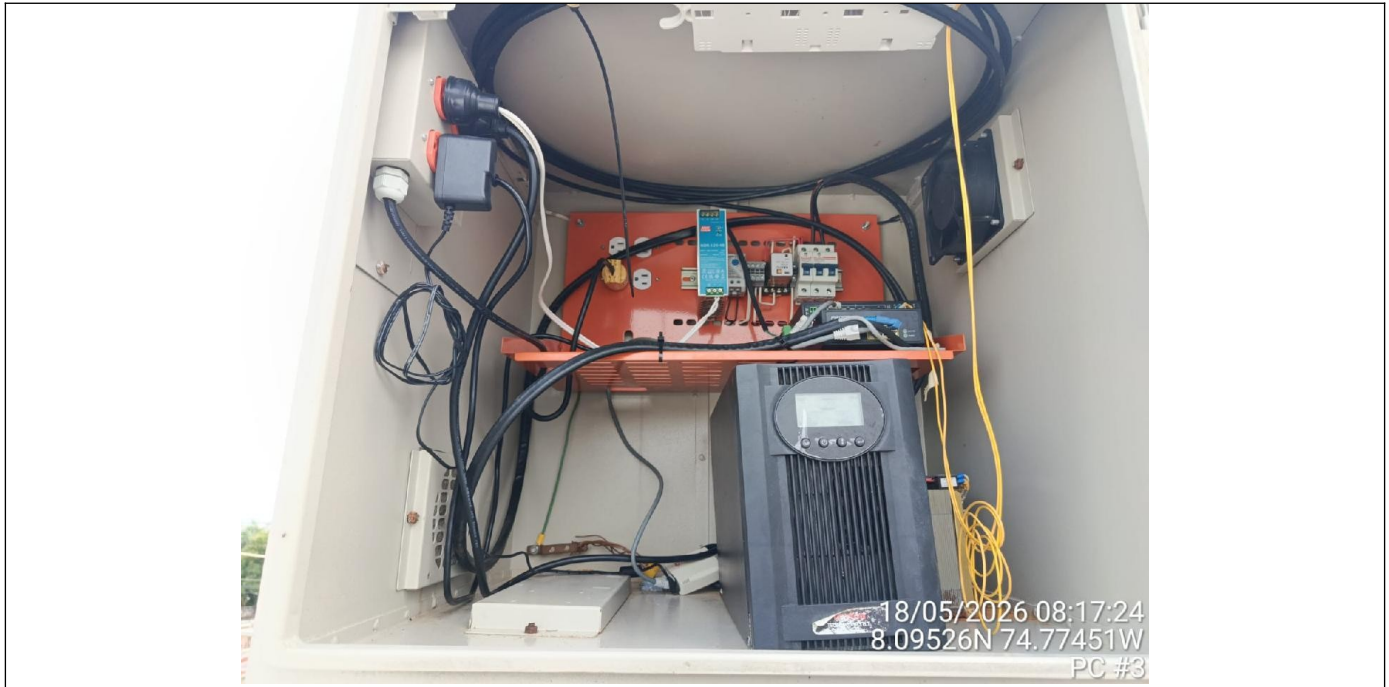
| 🔧 ACTIVIDAD EXTRA | |
|---|---|
| Justificación | Se requiere la instalación de una Caja de Distribución Óptica (OB), con el fin de brindar mayor seguridad, organización y protección a los pigtails que realizan la conexión hacia el switch. |

| 🔧 ACTIVIDAD EXTRA | |
|---|---|
| Descripción de la actividad | ADQUISICION CAJA TERMINAL OB, CAPACIDAD MAX. SALIDA 8 SC/LC, IP 65, ENTRADA 2 x (8 - 16 mm), USO EN MUROS O GABINETES. INCLUYE TODO LOS ELEMENTOS NECESARIO PARA SU CORRECTA INSTALACIÓN |
