## 1. LOCALIZACIÓN DEL DIAGNÓSTICO

| Municipio | Dabeiba |
| Vereda / sector | EL PITAL |

| El mantenimiento tiene relación con cuál componente: | CCM |

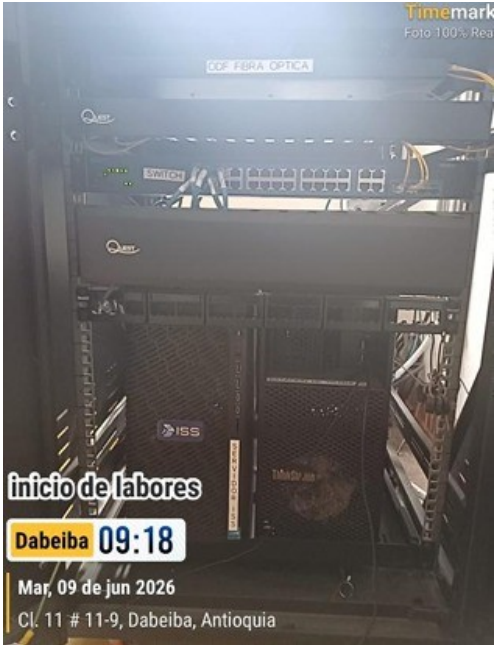
| Foto rack de comunicaciones | |

| Estado del rack: | BUENO |

| ¿Requiere kit de ventilación doble? | NO |

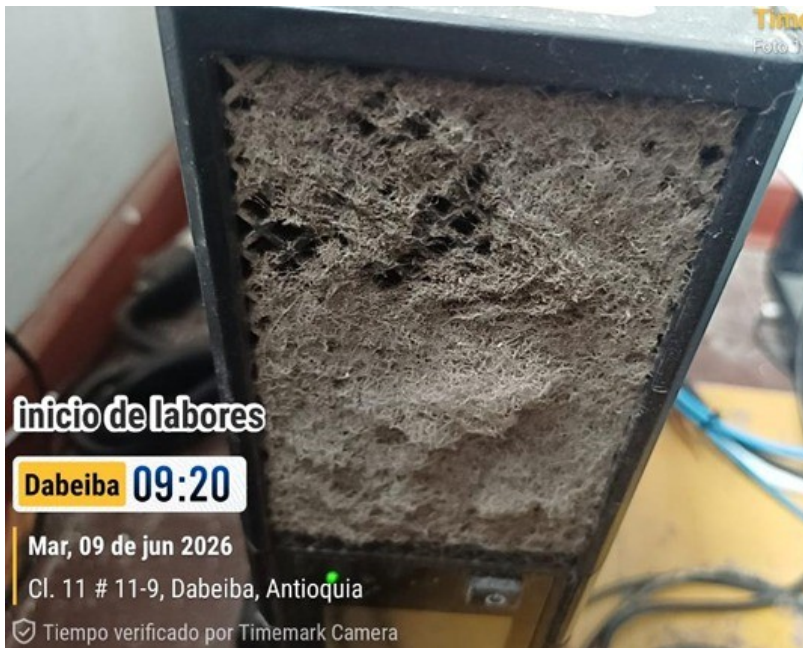
Foto UPS

| Estado UPS: | BUENO |

| Observaciones UPS: | Se realizaron pruebas en la UPS donde esta mantuvo energizados los equipos conectados de manera continua y estable, sin presentar apagados inesperados ni variaciones de voltaje, esta prueba duro aproximadamente 10 minutos. mantenimiento preventivo. |

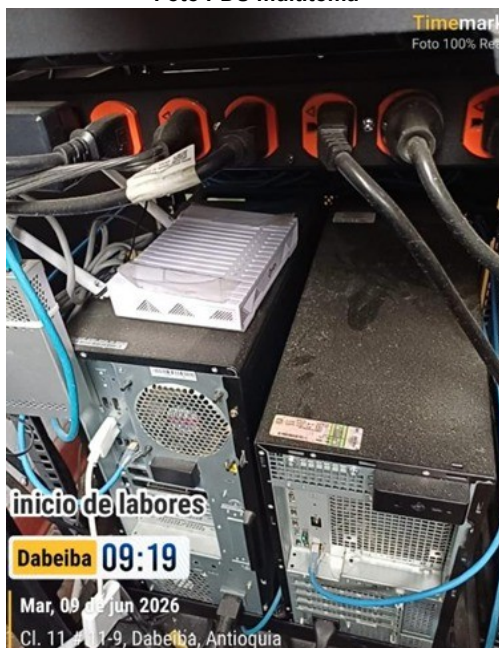
Foto PDU multitoma

| Estado PDU multitoma: | REGULAR |

| Observaciones PDU multitoma: | La PDU se encuentra en su 100% se requiere una nueva PDU para generar mas disponibilidad. |

| ¿Requiere PDU multitoma? | SI |

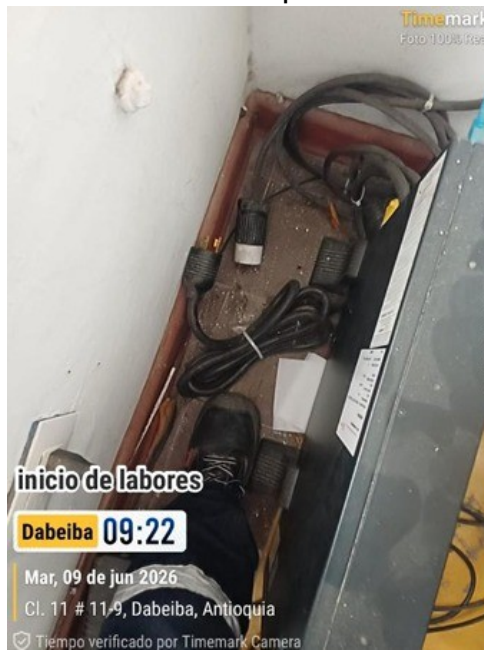
Foto fibra óptica

| Estado fibra óptica: | BUENO |

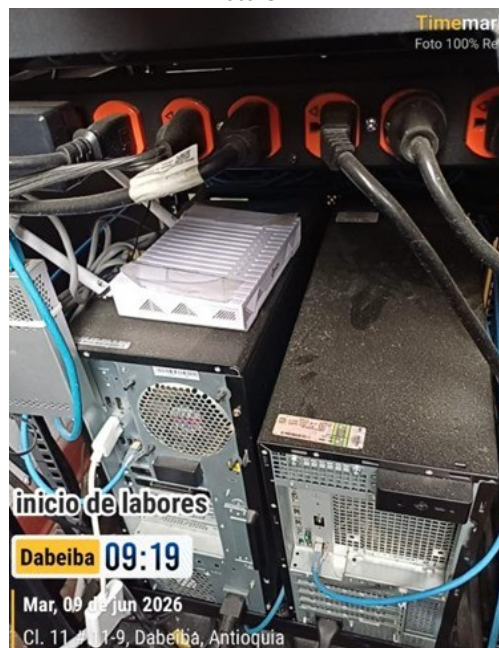
Foto ODF

BUENO

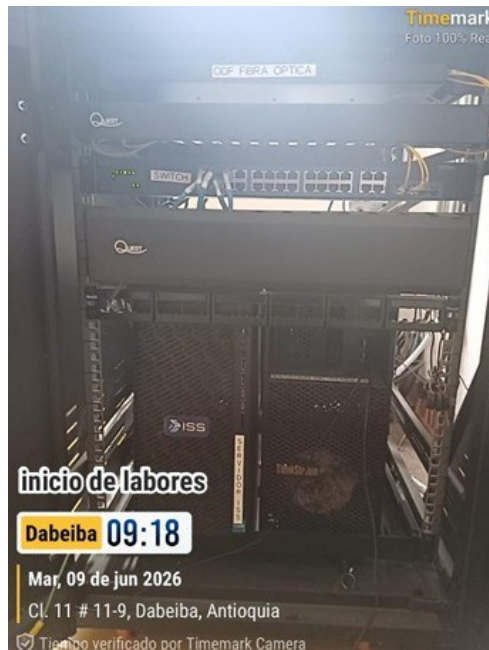
Foto switch

| Estado switch: | BUENO |

| Observaciones switch: | Se cuenta con un switch de 24 puertos, de los cuales 19 se encuentran disponibles, evidenciando una adecuada capacidad de expansión para la incorporación de nuevos dispositivos o servicios en caso de ser requerido. |

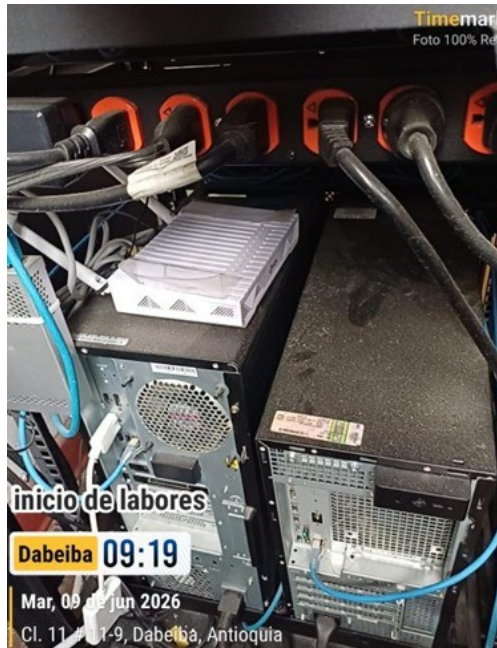
Foto servidor NVR

| Estado servidor NVR: | BUENO |

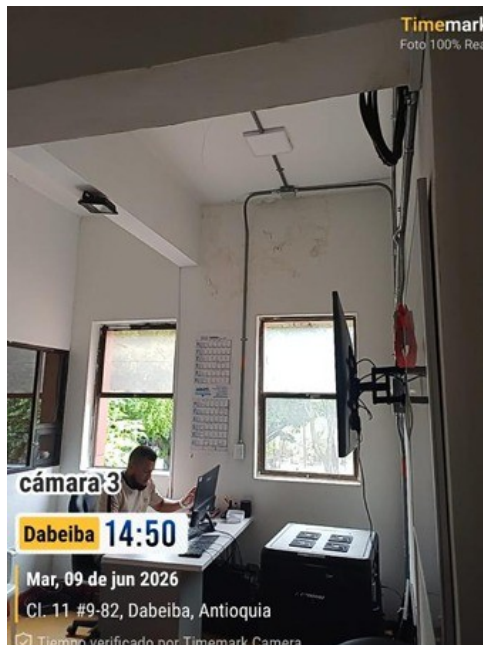
Foto monitor

BUENO

Monitor en buen estado

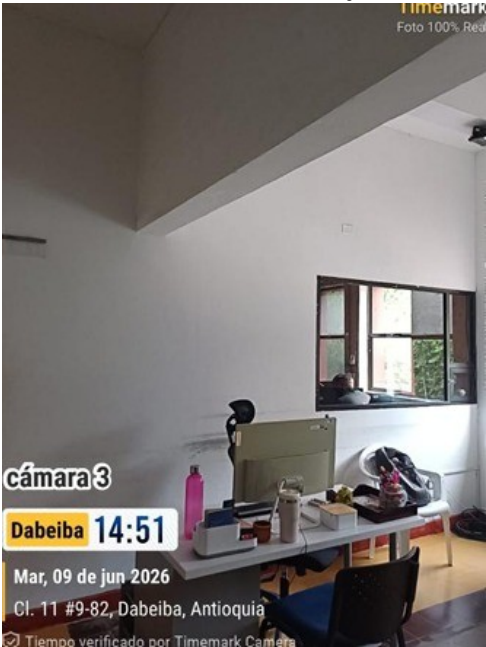
| <p align="center"><b>Foto estación de trabajo</b></p> | |

| Estado estación de trabajo: | BUENO |
| Observaciones estación de trabajo: | estación de trabajo en buenas condiciones, no presenta afectaciones. |

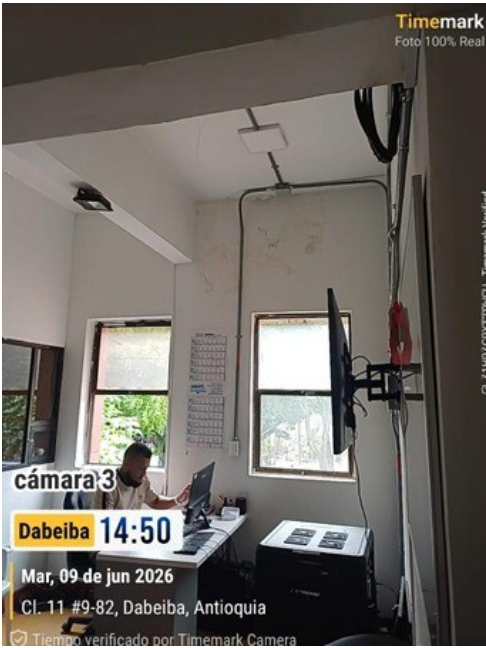
| <p align="center"><b>Foto cable HDMI</b></p> | |

| Estado cable HDMI: | BUENO |

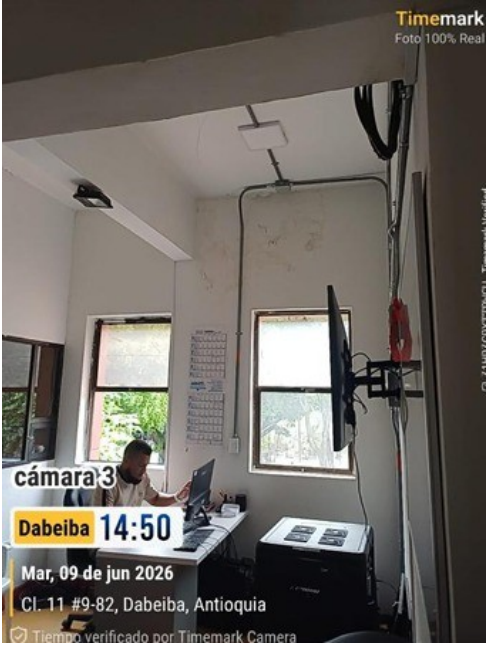
| <b>Foto luminarias</b> | | |

| <b>Estado luminarias:</b> | | BUENO |
| <b>Observaciones luminarias:</b> | Luminarias en buen estado | |

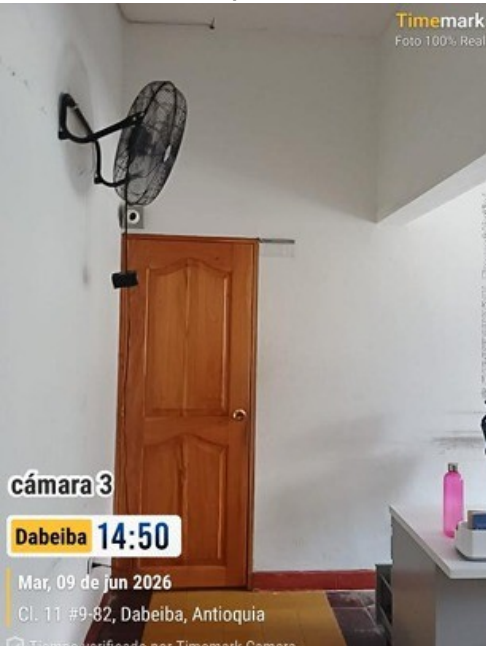
| <b>Foto puertas</b> | | |

| <b>Estado puertas:</b> | BUENO | |

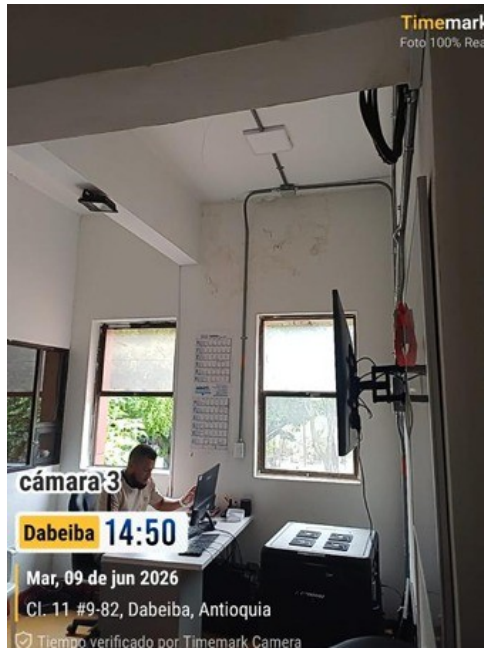
Foto ventanas

| <b>Estado ventanas:</b> | BUENO | |
