## 1. LOCALIZACIÓN DEL DIAGNÓSTICO

| Dirección del punto / sector | Estación De Servicio Las Guaduas |

| El mantenimiento tiene relación con cual componente: | CCTV |

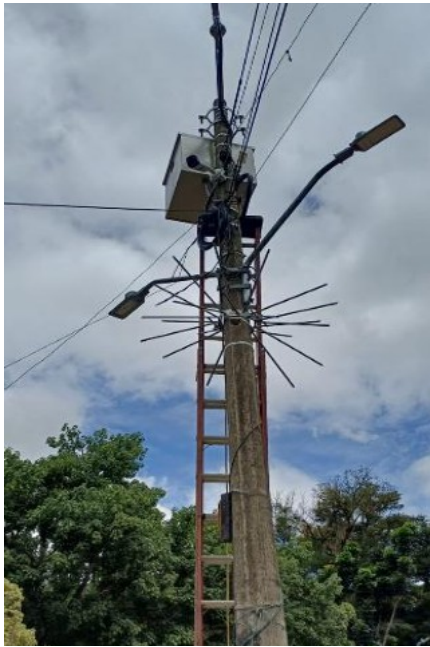
| Estado en el que se encuentra el anclaje: | | BUENO |

| Requiere Cambio de anclaje: | | NO |

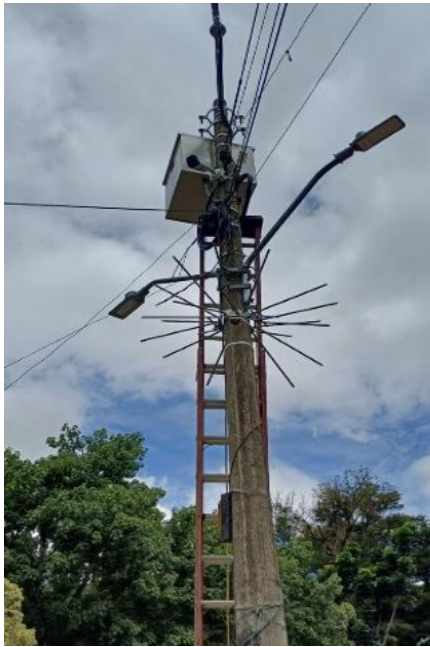
| Existe Gabinete Metálico: | | BUENO |

| Requiere Gabinete Metálico: | | NO |
| Requiere Kit de Ventilación Doble: | | NO |

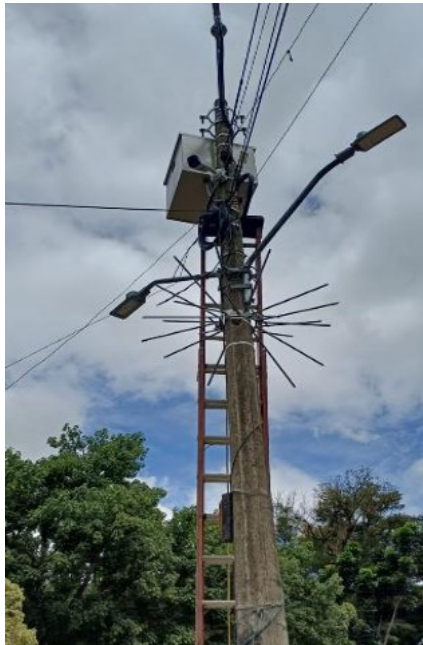
| Existe Corona Antiescalatoria: | BUENO |

| Requiere Corona Antiescalatoria: | NO |

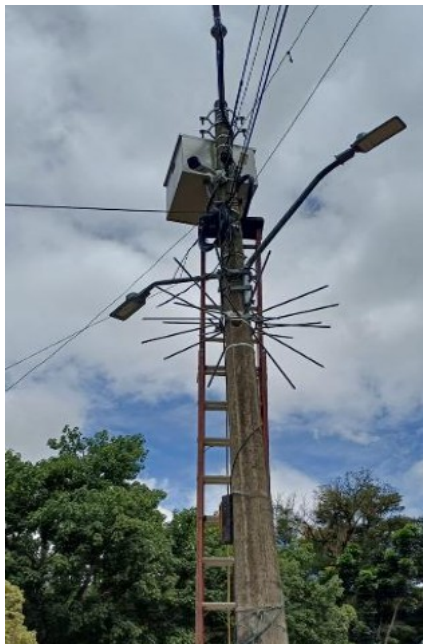
| Estado Brazo de Soporte: | BUENO |

| Requiere Brazo de Soporte: | NO |

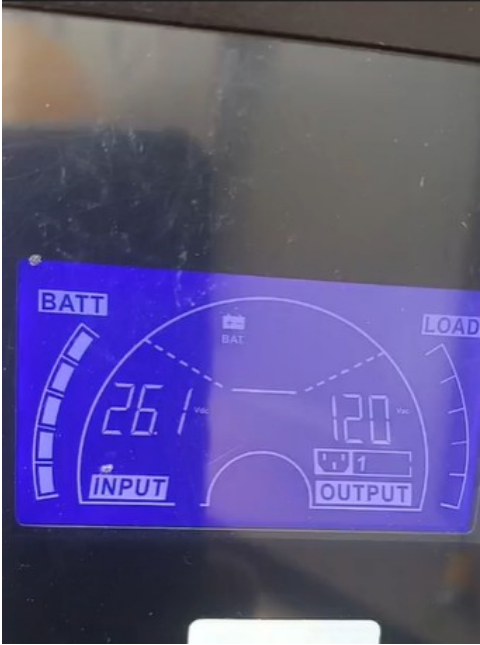
| Foto UPS | |

| Estado UPS: | BUENO |
| Observaciones UPS: | UPS en buen estado, se realizarón pruebas de autonomia durante 10 minutos |

| Requiere UPS: | NO |

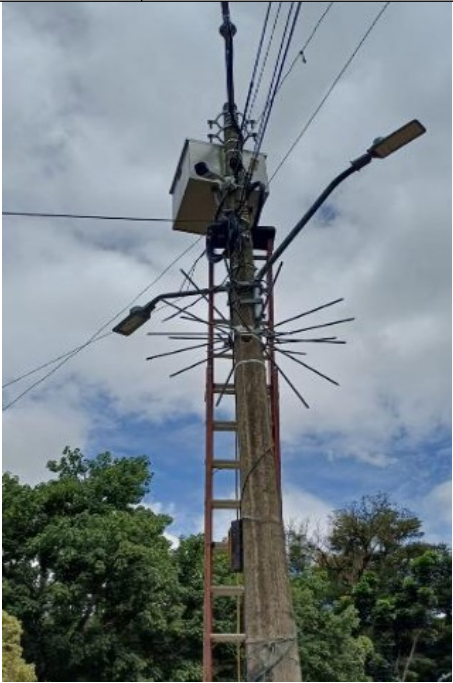
| CÁMARA EXISTENTE 2 | |

| Tipo de cámara | PTZ |

| Estado de la cámara | | BUENO |

| ¿Requiere Cámara? | NO | |
