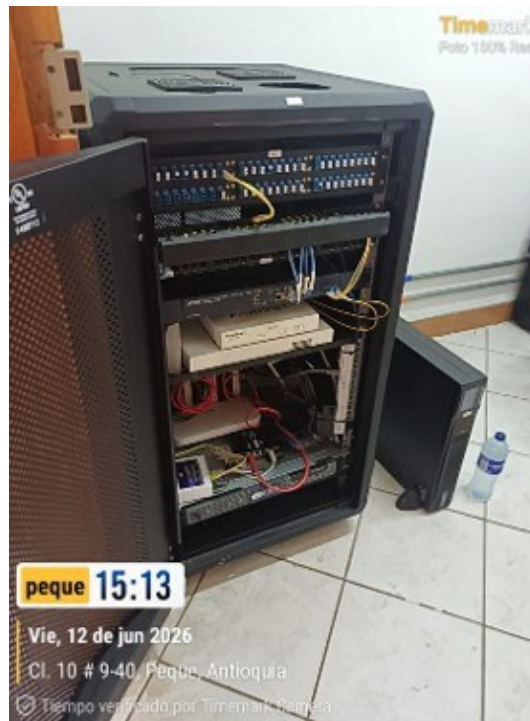
### Evidencia ubicación CCM

| Información ubicación CCM: | 7.022322, -75.909381 |

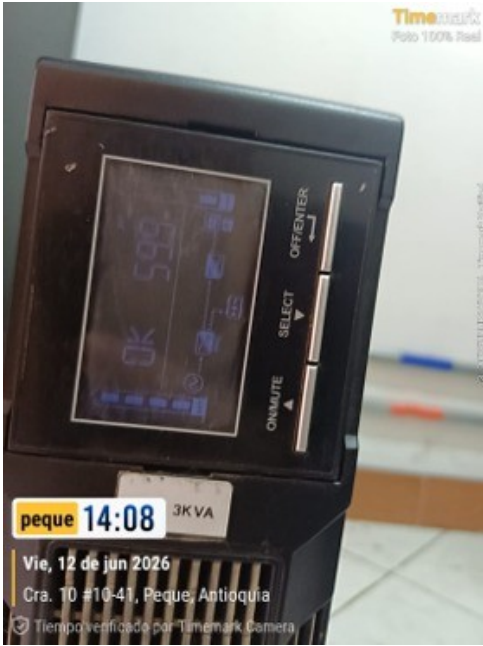
| <p><b>Foto UPS</b></p> | |

| Existe UPS: | SI |
| Estado UPS: | BUENO |

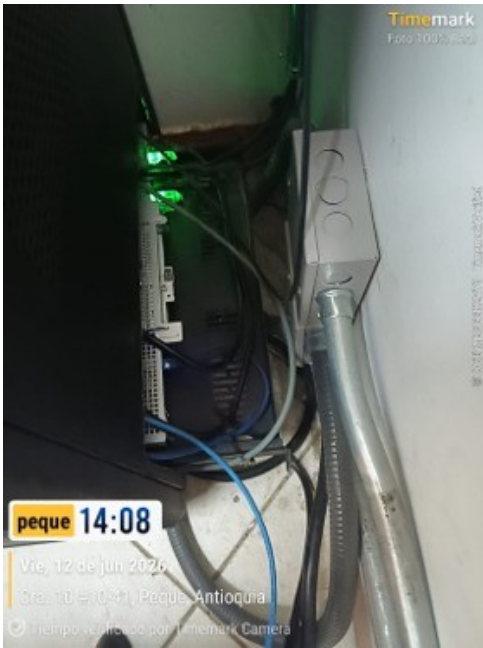
Foto baterías UPS

| Existen baterías UPS: | SI |
| Estado baterías UPS: | BUENO |

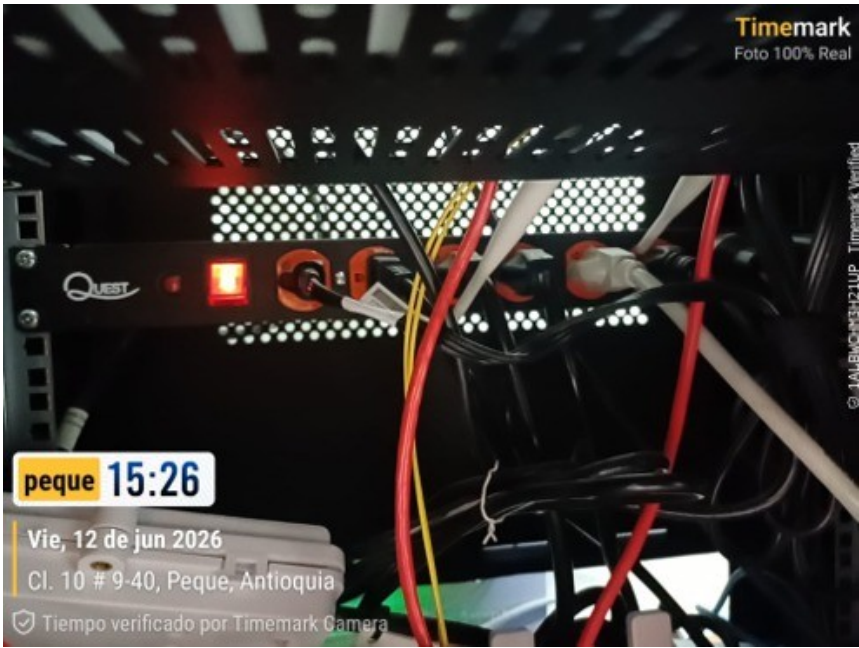
Foto PDU multitoma

| Estado PDU multitoma: | BUENO |

| ¿Requiere PDU multitoma? | SI |

| Observaciones PDU multitoma: | Se recomienda la instalación de una unidad de distribución de energía (PDU) adicional en el rack, debido a que la PDU existente se encuentra ocupada al 100 % de su capacidad |

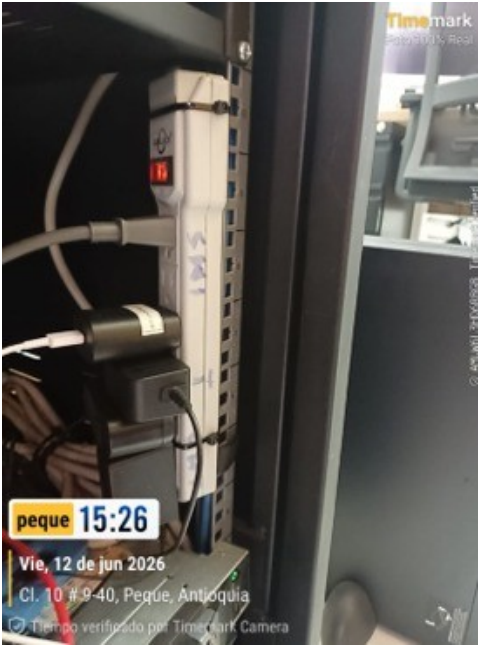
| <p><b>Foto toma 125 V</b></p> | |

| Estado toma 125 V: | BUENO |

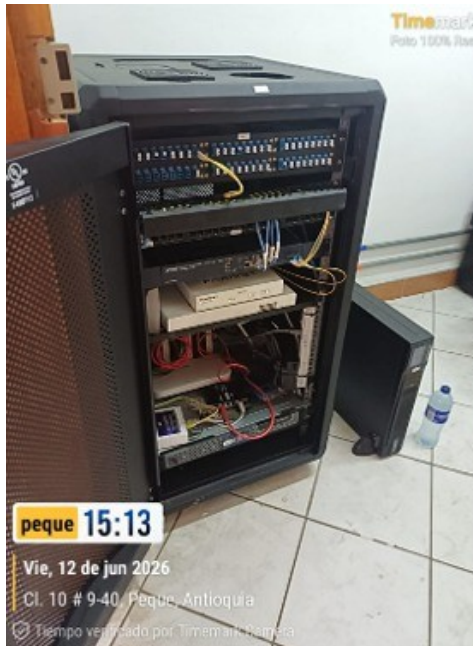
Foto ODF

| Estado ODF: | BUENO |

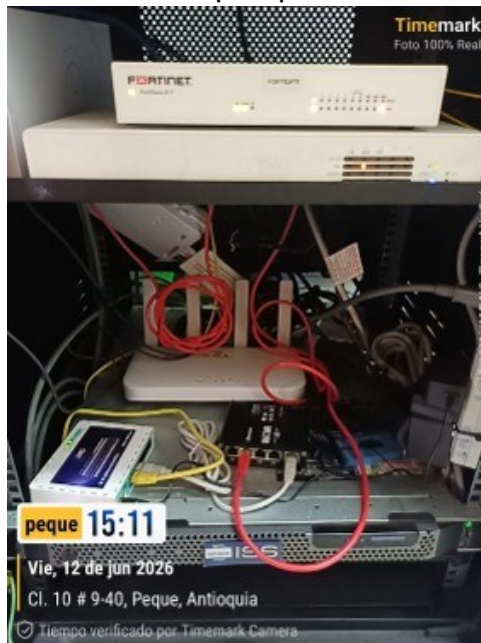
Foto patch panel

| Estado patch panel: | BUENO |

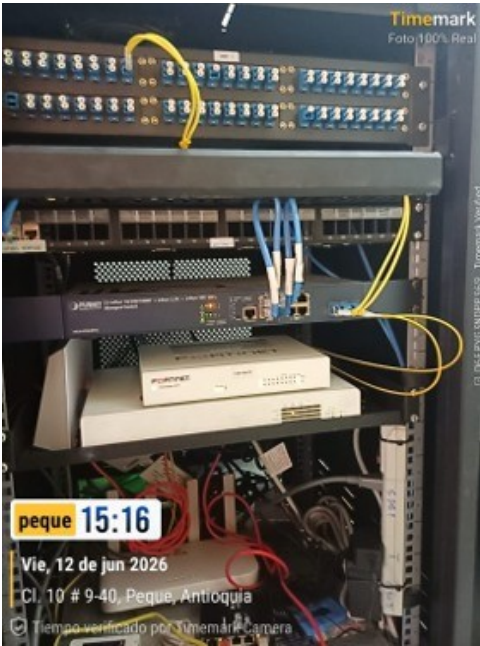
| <p style="text-align: center;"><b>Foto switch</b></p> | |

| Estado switch: | BUENO |

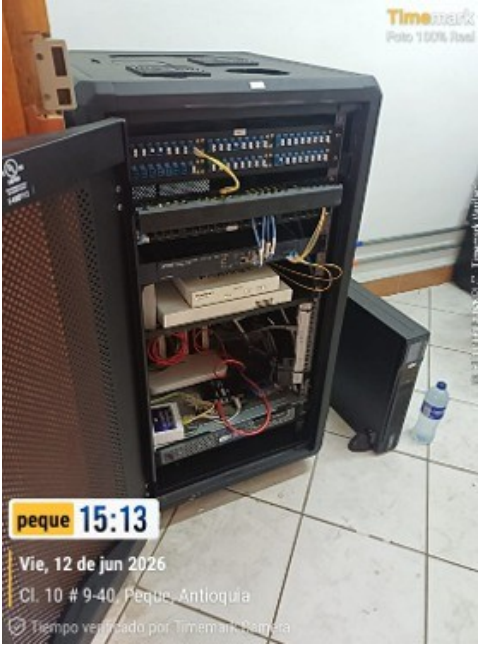
Foto servidor NVR

Estado servidor NVR:

BUENO

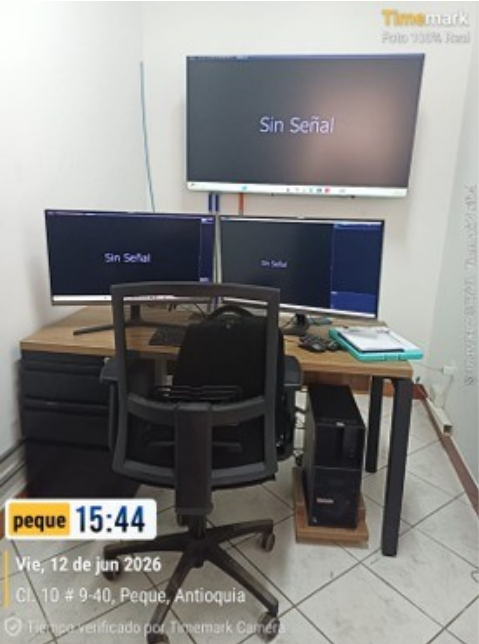
Foto monitor

Estado monitor:

BUENO

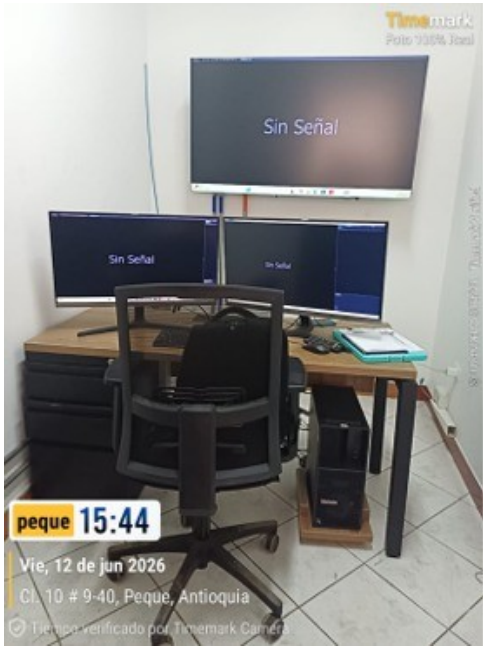
Foto estación de trabajo

| Estado estación de trabajo: | BUENO |

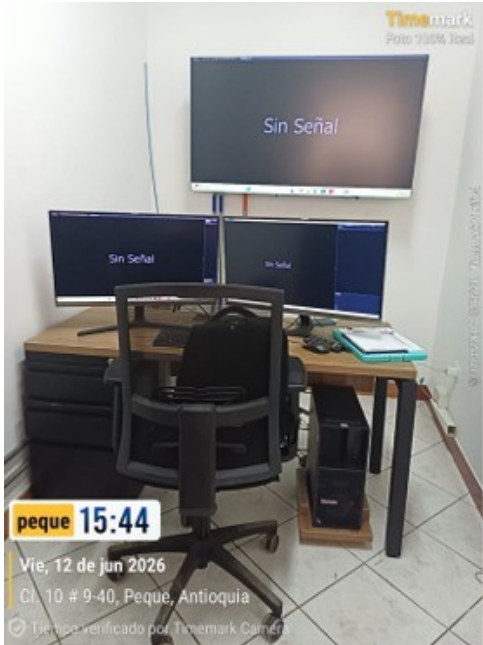
Foto joystick de operación

| Estado joystick de operación: | BUENO |

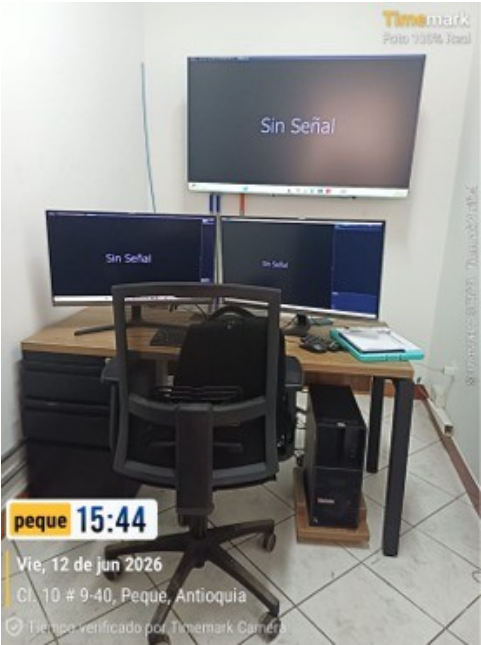
| Foto cable HDMI | | |

| Estado cable HDMI: | | BUENO |

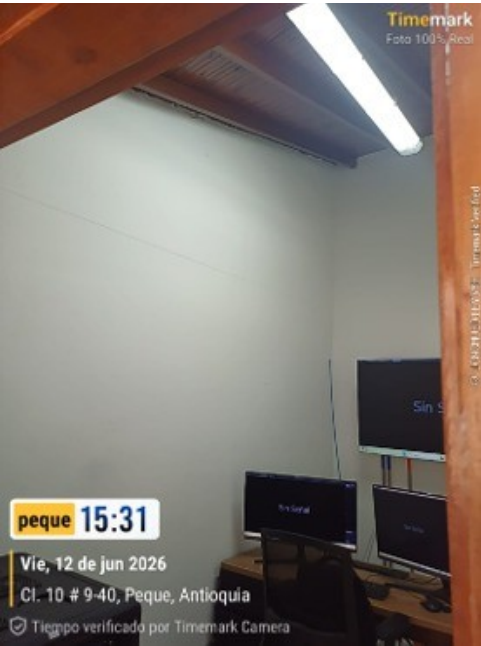
| Foto luminarias | | |

| Estado luminarias: | | BUENO |
