**FICHA TÉCNICA DIAGNÓSTICO  
MANTENIMIENTO  
Proyecto Tasa de Seguridad**

| Vereda / sector | SAN JULIANCITO |

| El mantenimiento tiene relación con cual componente: | CCTV |
| Información Ubicación CCTV | 7.021582796859063, -75.90982080273054 Parque Peque |

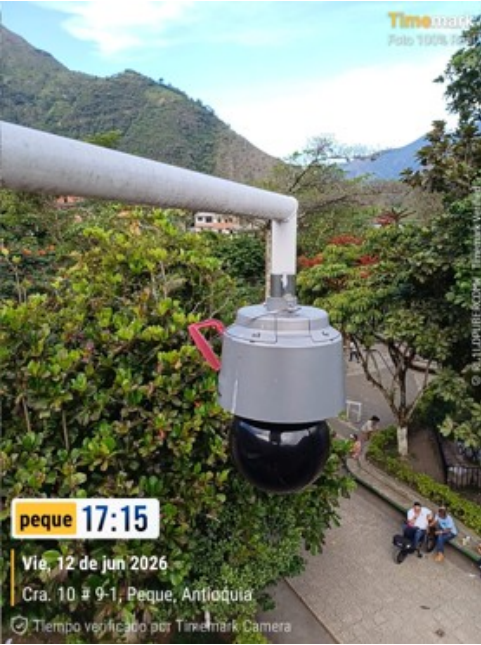
| Estado en el que se encuentra el anclaje: | BUENO |

| Requiere Cambio de anclaje: | NO |

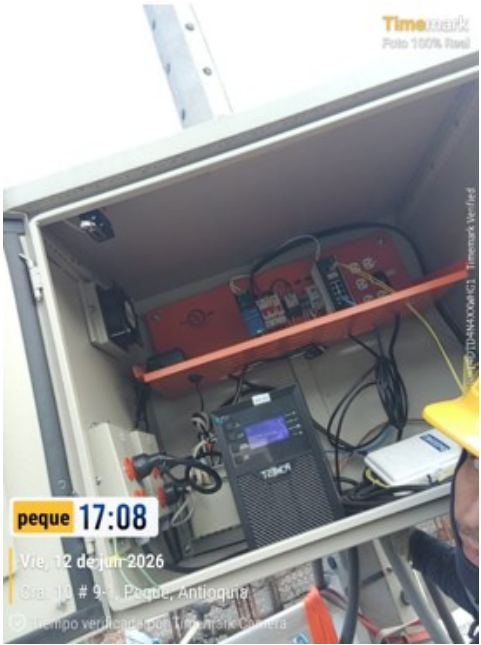
| Existe Gabinete Metálico: | BUENO |

| Requiere Gabinete Metálico: | NO |

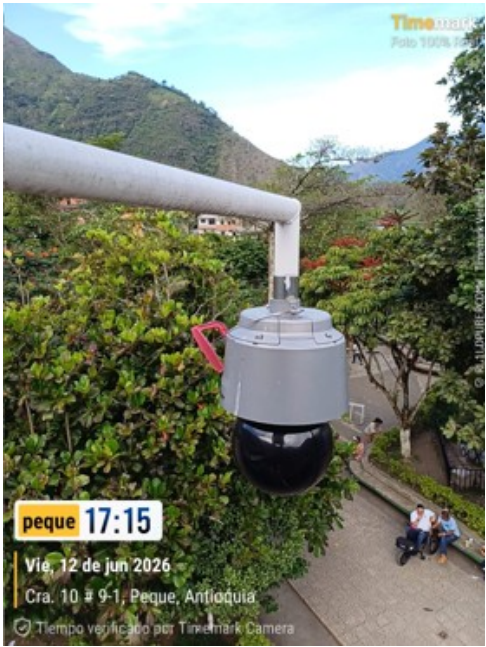
| Existe Corona Antiescalatoria: | BUENO |

| Requiere Corona Antiescalatoria: | NO |

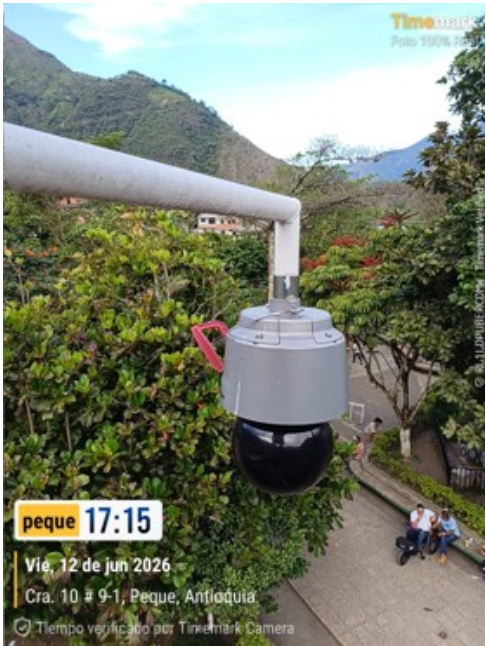
| Estado Brazo de Soporte: | BUENO |

| Requiere Brazo de Soporte: | NO |

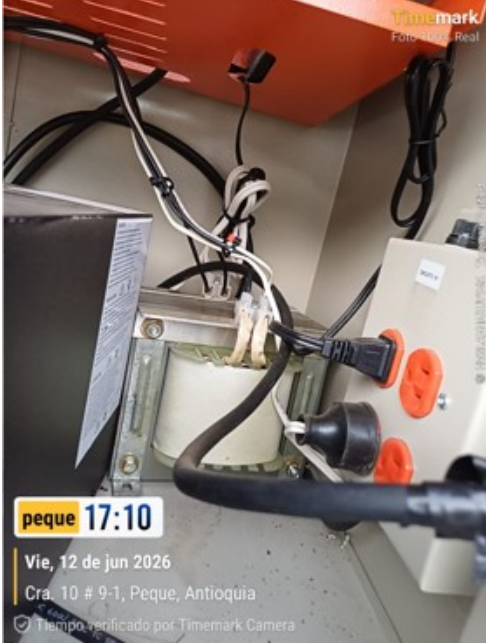
| <p>Foto Transformador Reductor</p> | |

| Estado Transformador Reductor: | BUENO |

| Requiere Transformador Reductor: | NO |

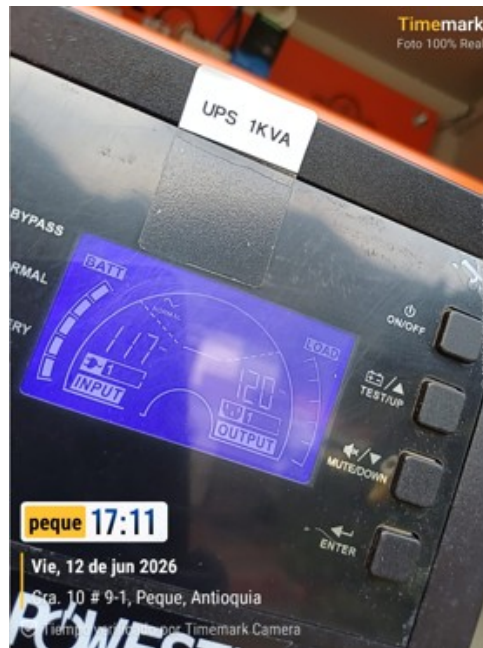
Foto UPS

| Estado UPS: | BUENO |

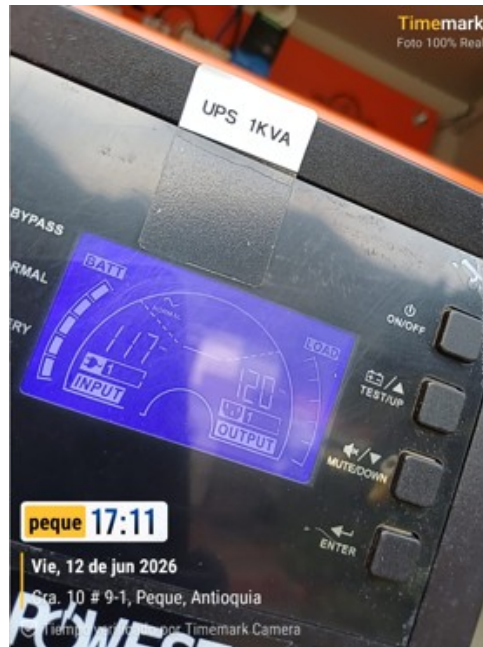
Foto Baterías UPS

BUENO

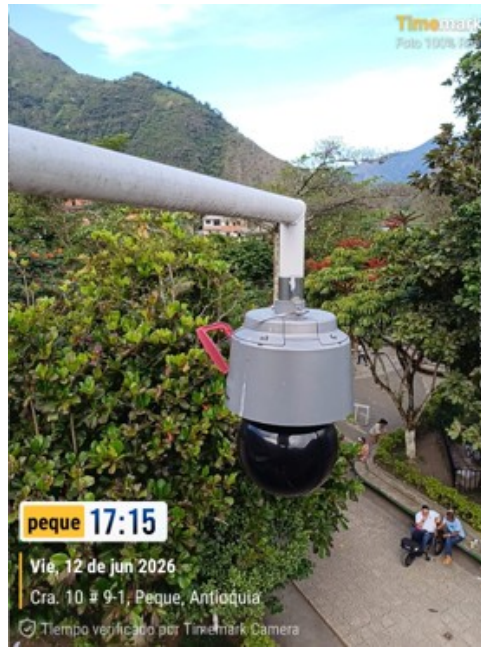
Foto SPT

BUENO

| Requiere SPT: | NO |

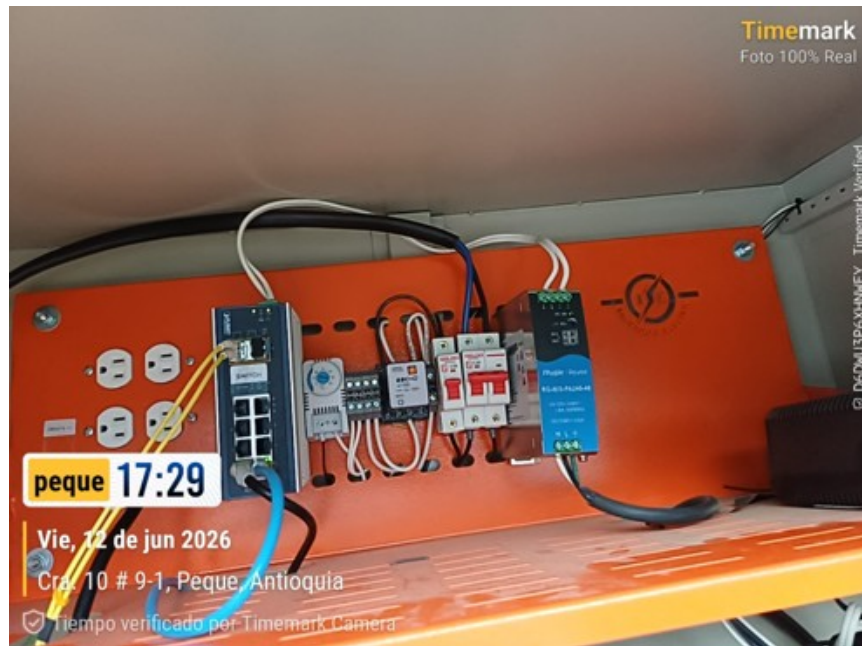
Foto Toma 125 V

| Estado Toma 125 V: | BUENO |

| Requiere Toma 125 V: | NO |

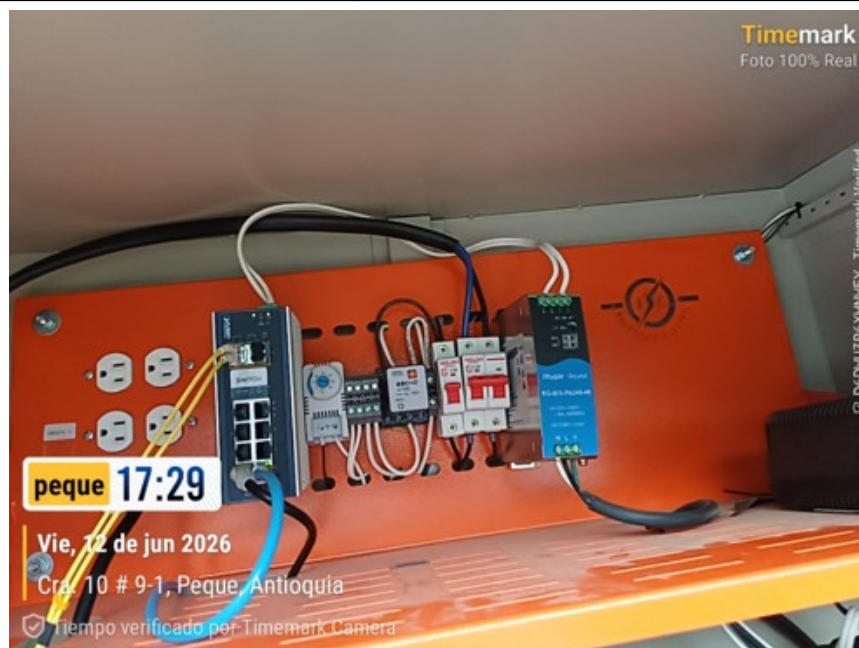
| FIBRA ÓPTICA MONOMODO 24 HILOS | |
|---|---|
| Estado Fibra Óptica: | BUENO |

| Requiere Fibra Óptica: | NO |

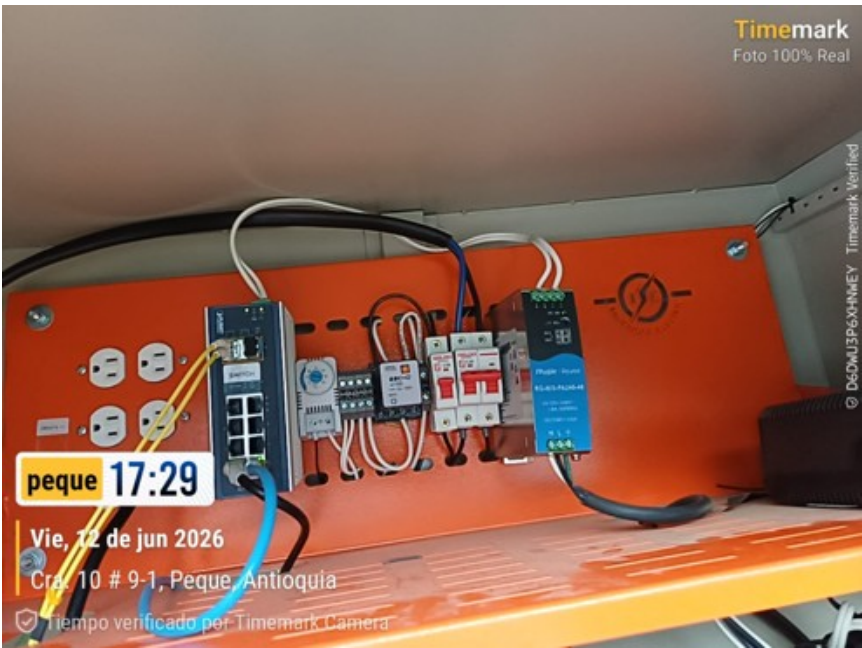
| Estado Switch: | BUENO |

| Requiere Switch: | NO |

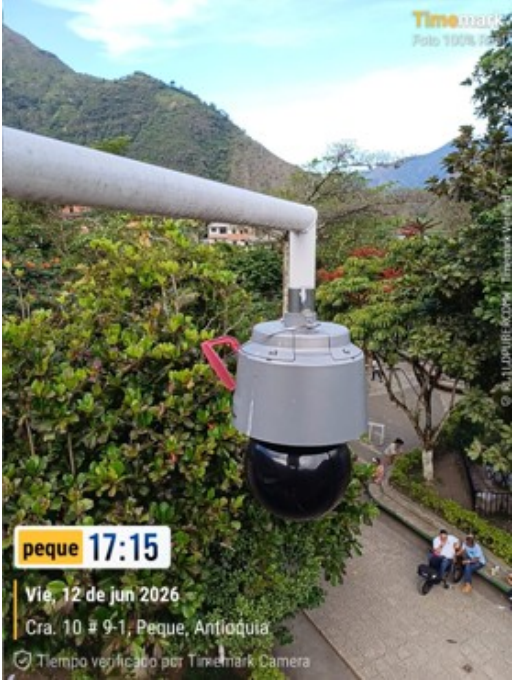
| Estado de la cámara | BUENO |

| Ingrese observaciones generales y detalles identificados en el proceso de diagnostico | la cámara ubicada en el parque principal presenta pérdida de señal, por lo que no fue posible validar su estado operativo y se requiere realizar un diagnóstico técnico para identificar la causa de la falla y restablecer su funcionamiento |

| Observaciones Cámara: | Se recomienda programar un mantenimiento correctivo en la fibra ya que |
