| | <b>FICHA TÉCNICA DIAGNÓSTICO<br/>MANTENIMIENTO<br/>Proyecto Tasa de Seguridad</b> | <br>GOBERNACIÓN DE ANTIOQUIA<br>República de Colombia |

| Contrato disponible | 169_2026 |

| Municipio | Sabanalarga |
| Vereda / sector | SAN CRISTOBAL PENA |

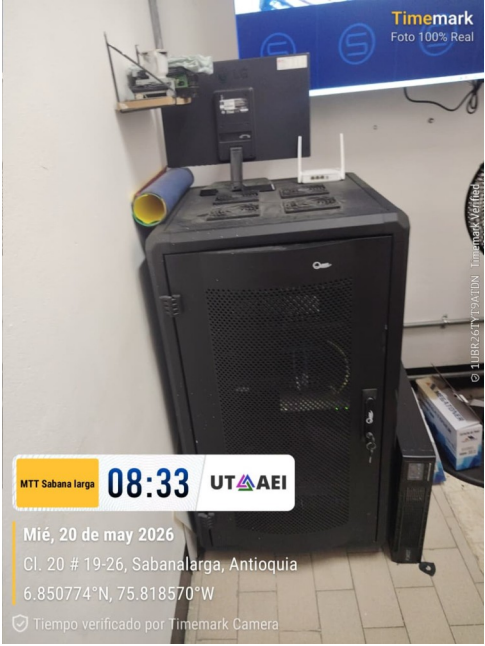
| <p>Foto rack de comunicaciones</p> | |

| Estado del rack: | BUENO |

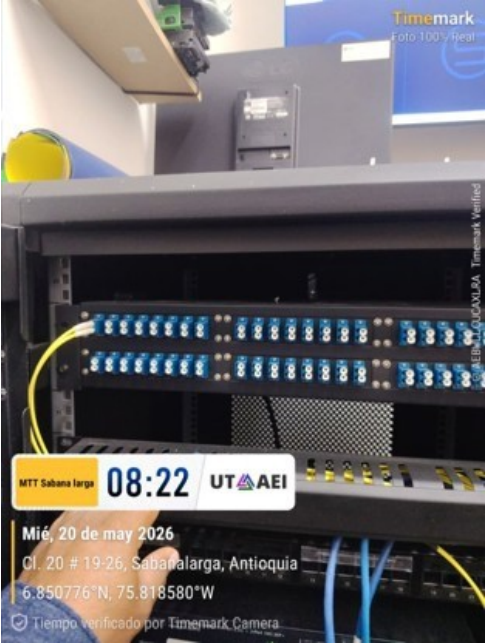
| <p>Foto cables</p> | |

| Estado de los cables: | BUENO |

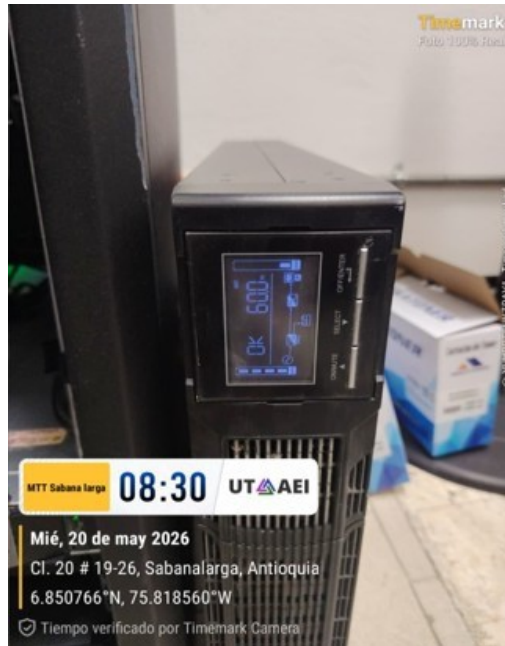
Foto UPS

| Estado UPS: | BUENO |

| ¿Requiere UPS? | SI |
| Tipo de UPS requerida: | UPS_3_0 |
| Observaciones UPS: | se cuenta con UPS de 1kva, debido al crecimiento de la infraestructura tecnologica, la autonomia actual esta limitada, se recomienda actualizar a UPS 3kva |

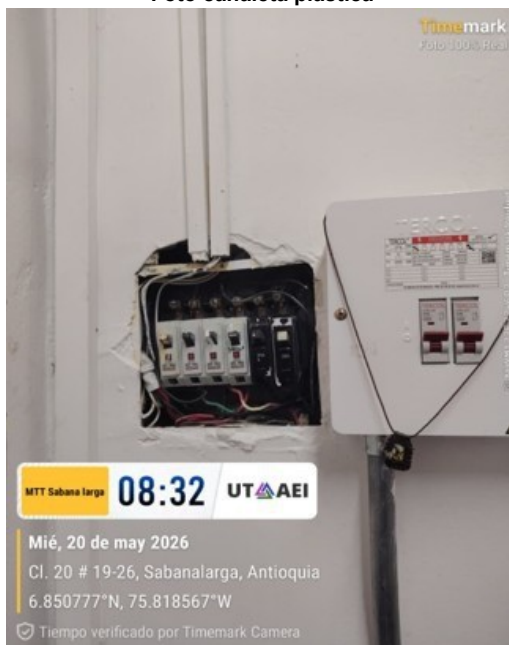
Foto canaleta plástica

| Estado canaleta plástica: | BUENO |

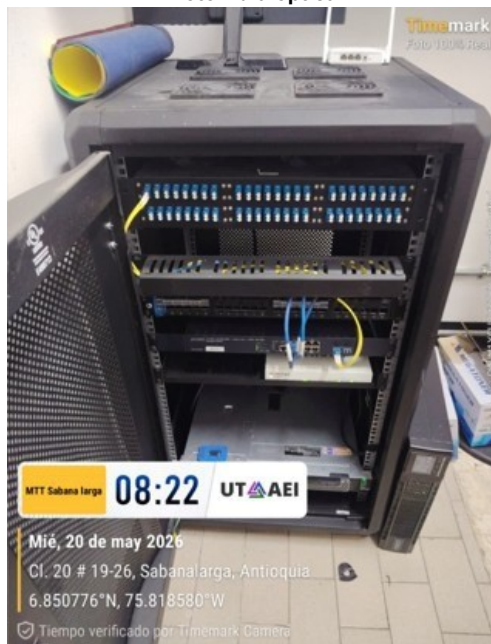
Foto fibra óptica

BUENO

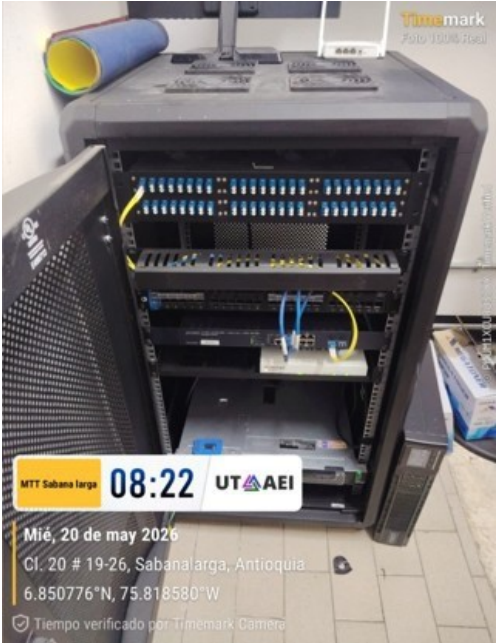
| Foto inyector PoE | |

| Estado inyector PoE: | BUENO |

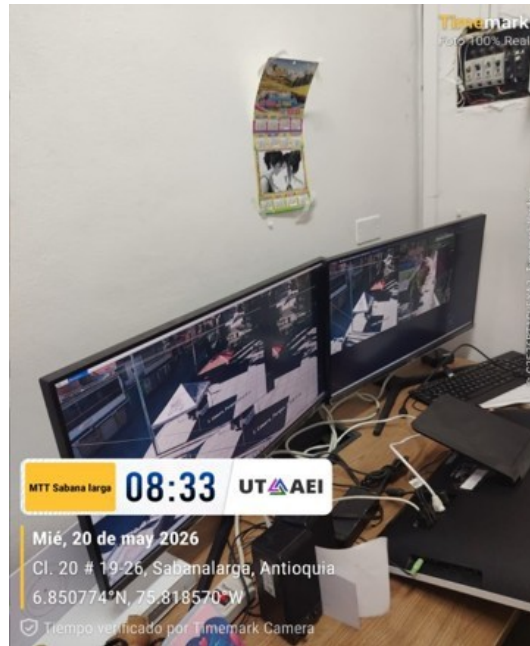
Foto monitor

| <input type="checkbox"/> <b>MONITOR</b> | |
|---|---|
| Estado monitor: | BUENO |

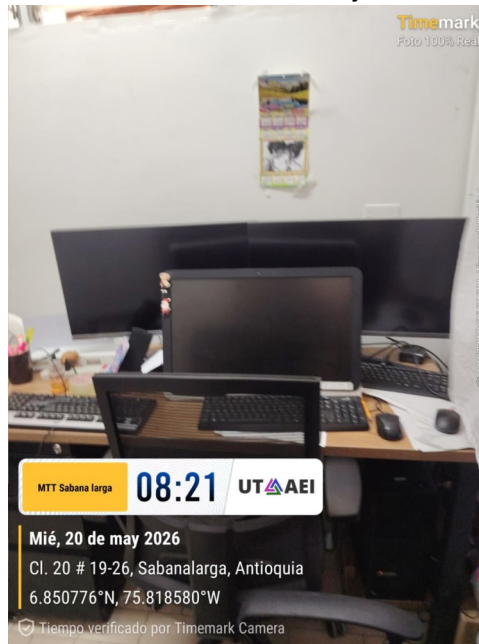
Foto estación de trabajo

BUENO
