| Operador | UNION TEMPORAL AEI |
| Contrato disponible | 169_2026 |

| El mantenimiento tiene relación con cual componente: | CCTV |
| Información Ubicación CCTV | Frente a parque sabanalarga |

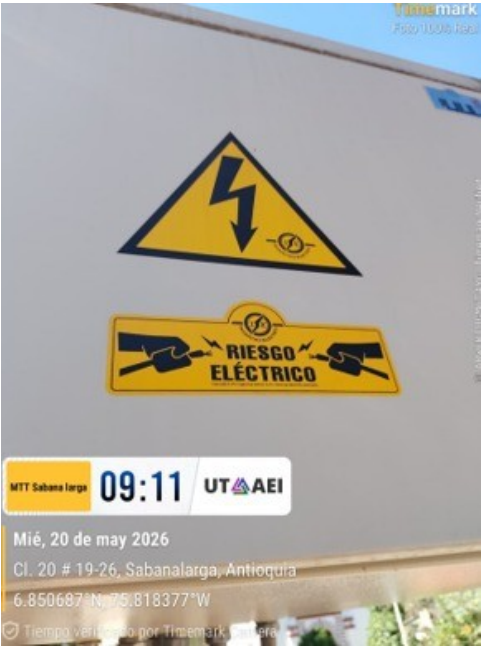
| GABINETE METÁLICO | |
|---|---|
| Existe Gabinete Metálico: | SI |
| Existe Gabinete Metálico: | BUENO |

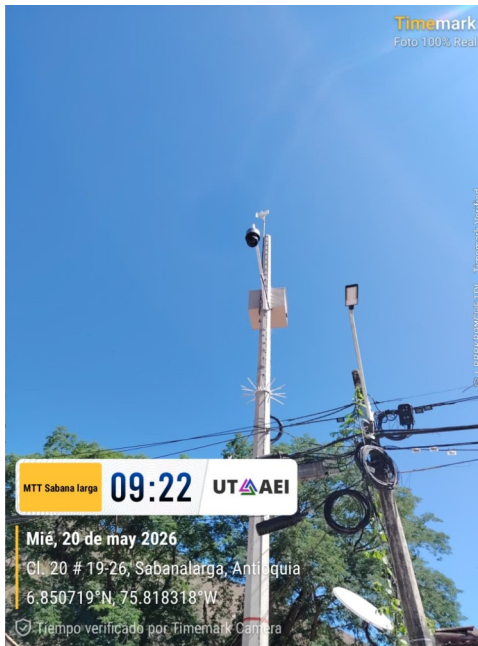
| GABINETE METÁLICO | |
|---|---|
| Existe Corona Antiescalatoria: | SI |
| Existe Corona Antiescalatoria: | BUENO |

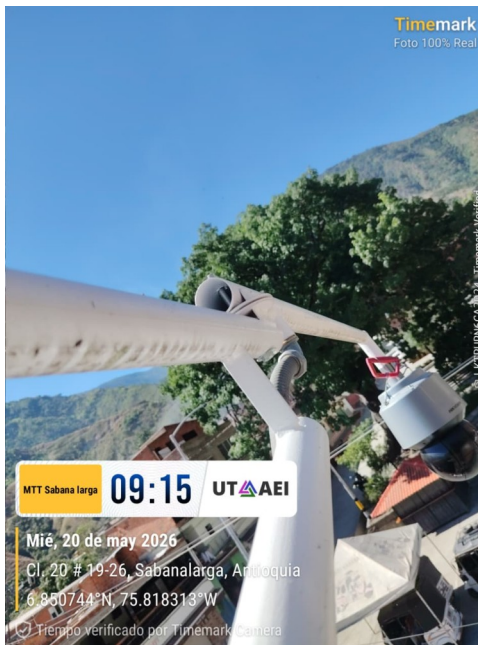
Estado Brazo de Soporte:

BUENO

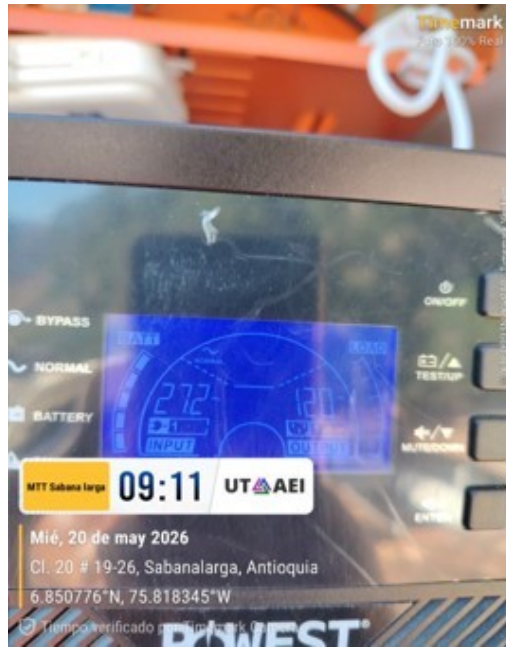
Foto UPS

| Estado UPS: | BUENO |

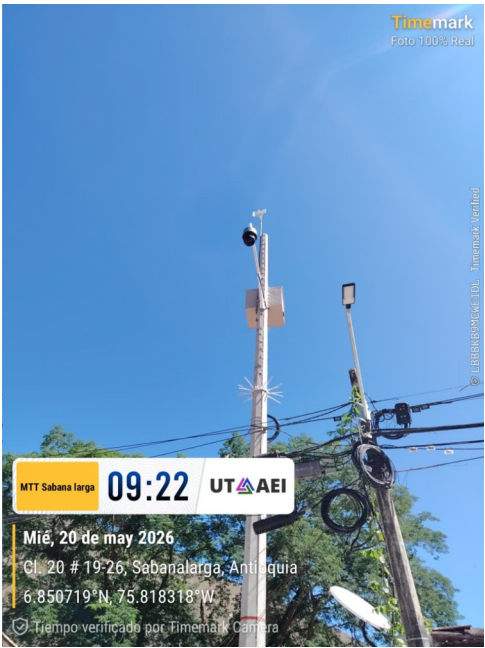
Foto SPT

| Estado SPT: | BUENO |

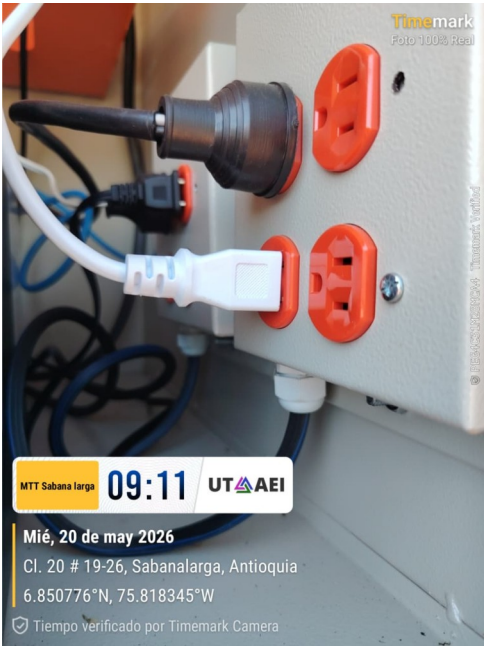
Foto Toma 125 V

| Estado Toma 125 V: | BUENO |

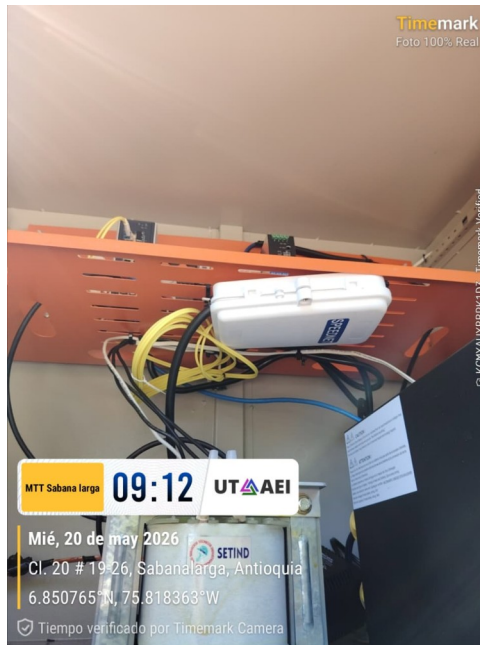
Estado Fibra Óptica:

BUENO

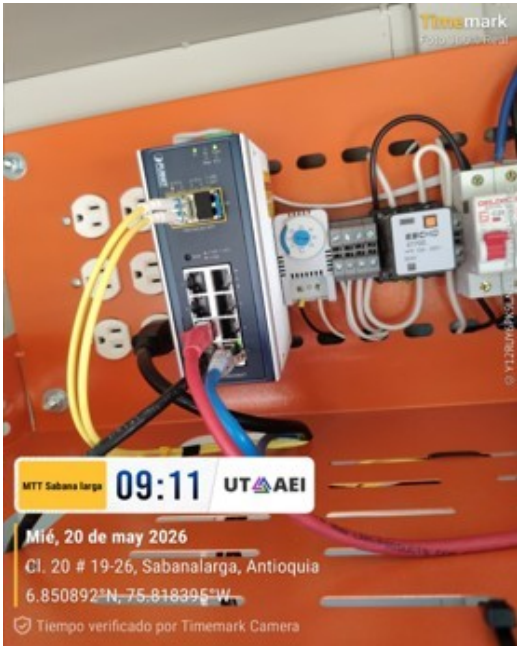
| Estado Switch: | BUENO |
