# FICHA TÉCNICA DIAGNÓSTICO MANTENIMIENTO Proyecto Tasa de Seguridad

| Contrato disponible | 169_2026 |

| Municipio | Sabanalarga |
| Vereda / sector | SAN CRISTOBAL PENA |

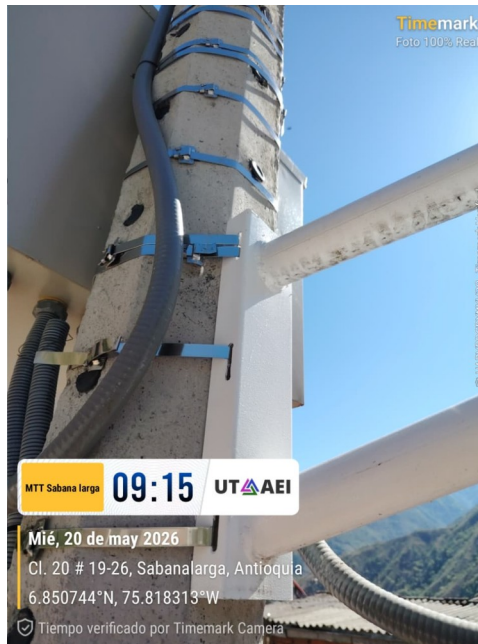
| ANCLAJE | |
|---|---|
| Estado en el que se encuentra el anclaje: | BUENO |

| Requiere Cambio de anclaje: | NO |

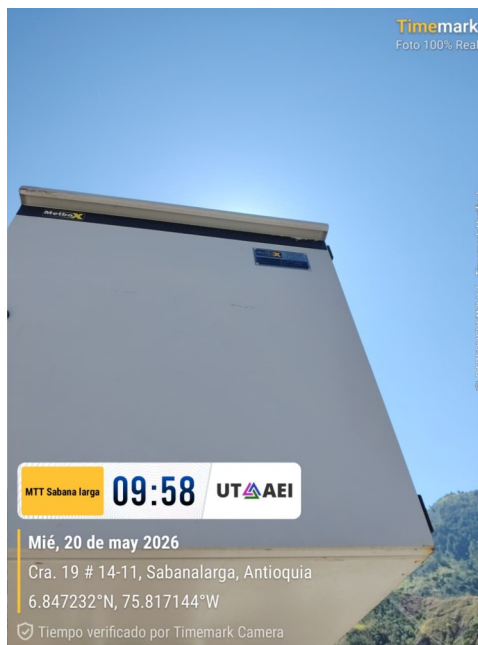
| Existe Gabinete Metálico: | BUENO |

| Requiere Gabinete Metálico: | NO |

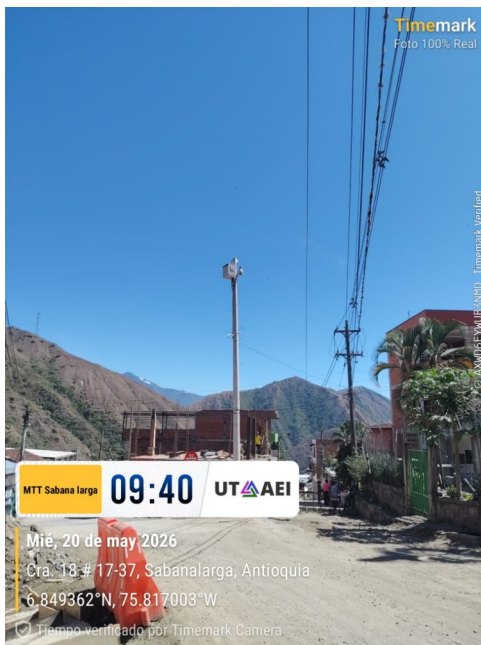
BUENO

NO

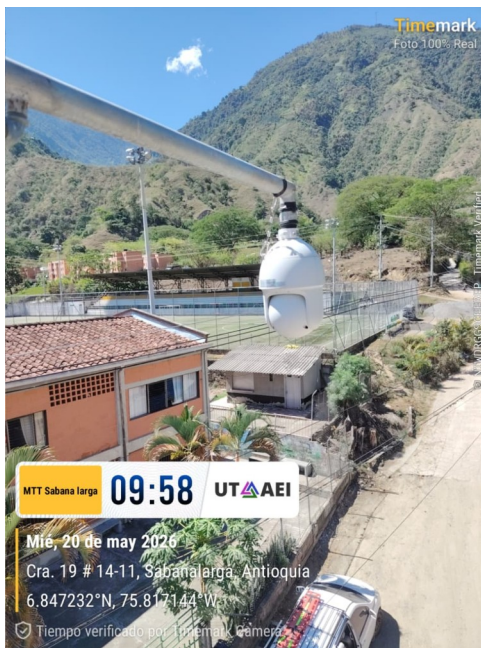
BUENO

NO

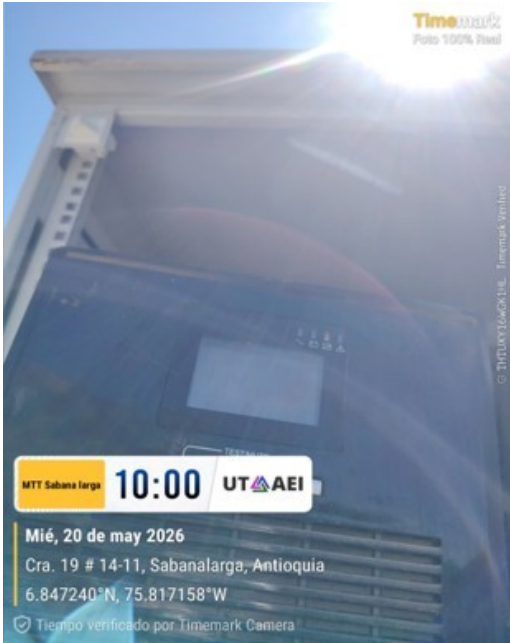
| Foto UPS | |

| Estado UPS: | MALO |
| Observaciones UPS: | Se encuentra en malas condiciones, se realizaron pruebas de autonomiaa |

| Ingrese observaciones generales y detalles identificados en el proceso de diagnostico | La cámara esta trabajando sin protecciones contra sobretensiones (DPS), se requiere el reemplazo de la UPS ya que la actual esta mala, no mantiene los equipos energizados. |

| Requiere UPS: | SI |
| Tipo de UPS requerida: | UPS_3_0 |

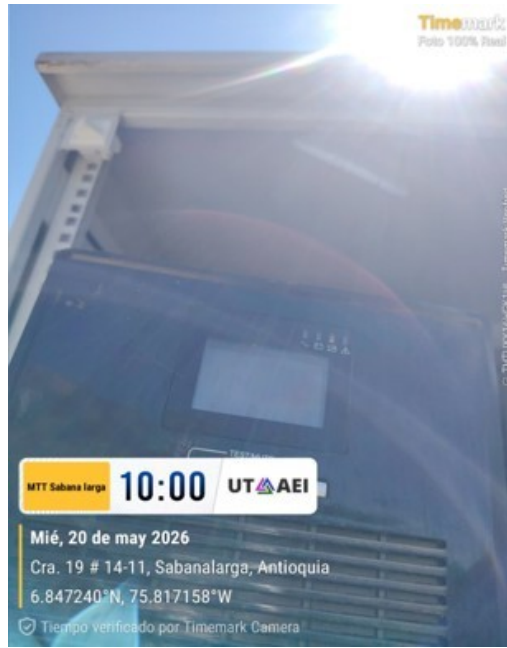
Foto Baterías UPS

| Estado Baterías UPS: | MALO |

| Requiere Baterías UPS: | NO |

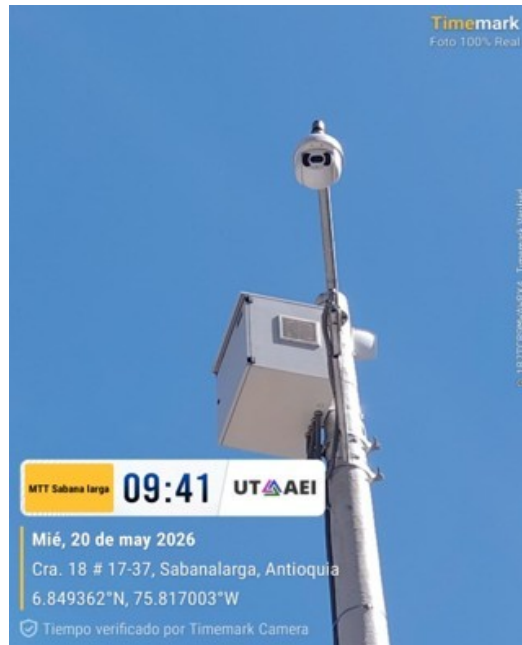
Foto SPT

| Estado SPT: | BUENO |

| Requiere SPT: | NO |

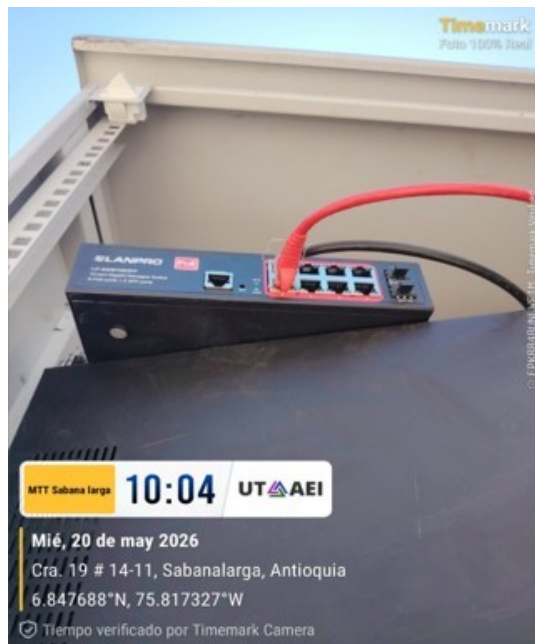
| FIBRA ÓPTICA MONOMODO 24 HILOS | |
|---|---|
| Estado Switch: | BUENO |

| Requiere Switch: | NO |
