## 1. LOCALIZACIÓN DEL DIAGNÓSTICO

| Dirección del punto / sector | Carrera 51 48 2-48, Cáceres, Antioquia |

| El mantenimiento tiene relación con cuál componente: | CCM |
| Información ubicación CCM: | ESTACIÓN DE POLICIA |

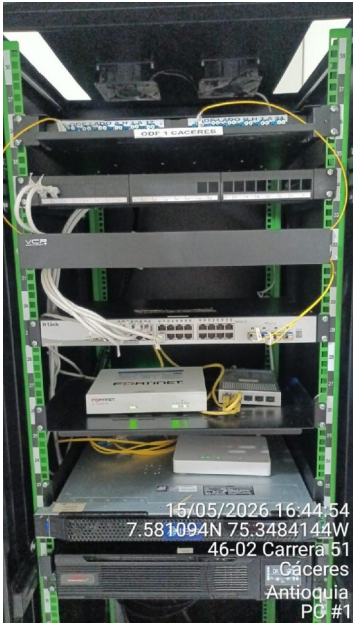
Foto 1

15/05/2026 16:44:54  
7.581094N 75.3484144W  
46-02 Carrera 51  
Cáceres  
Antioquia  
PC #1

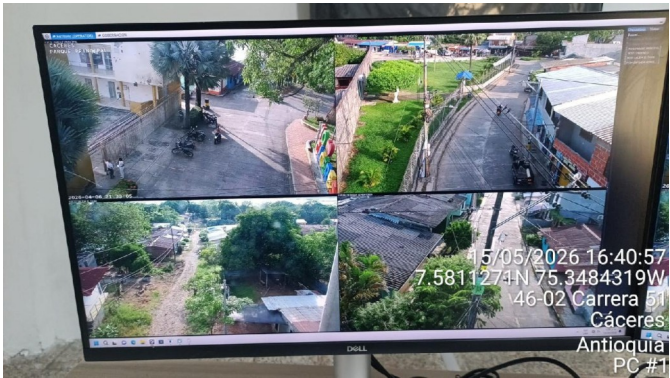
Foto 2

15/05/2026 16:40:57  
7.5811274N 75.3484319W  
46-02 Carrera 51  
Cáceres  
Antioquia  
PC #1

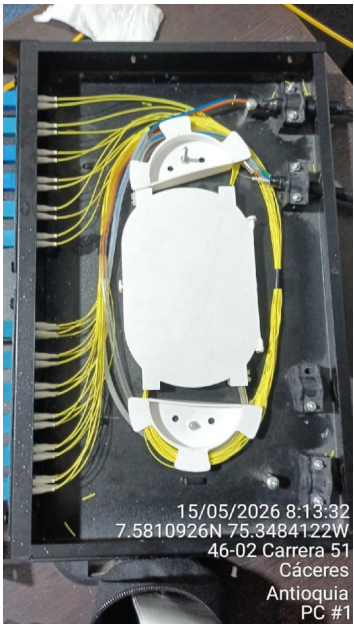
Foto 3

15/05/2026 8:13:32  
7.5810926N 75.3484122W  
46-02 Carrera 51  
Cáceres  
Antioquia  
PC #1

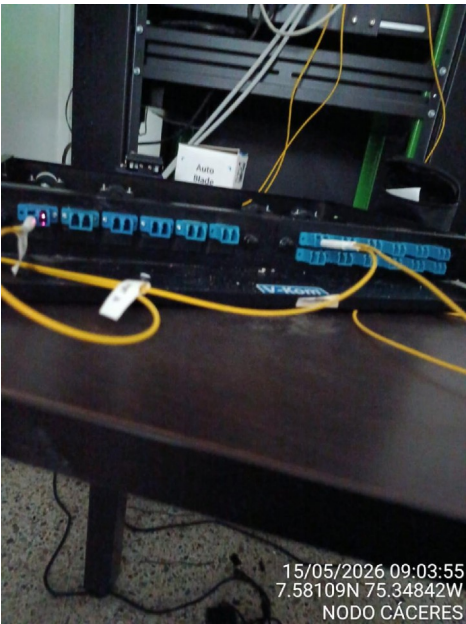
Foto 4

15/05/2026 09:03:55  
7.58109N 75.34842W  
NODO CÁCERES

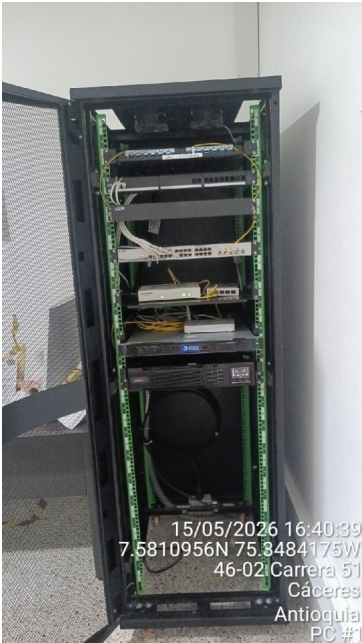
| 🔌 RACK DE COMUNICACIONES | |
|---|---|
| Estado del rack: | BUENO |
| <p>Foto rack de comunicaciones</p> <p>15/05/2026 16:40:39<br/>7.5810956N 75.3484175W<br/>46-02 Carrera 51<br/>Cáceres<br/>Antioquia<br/>PC #1</p> | |

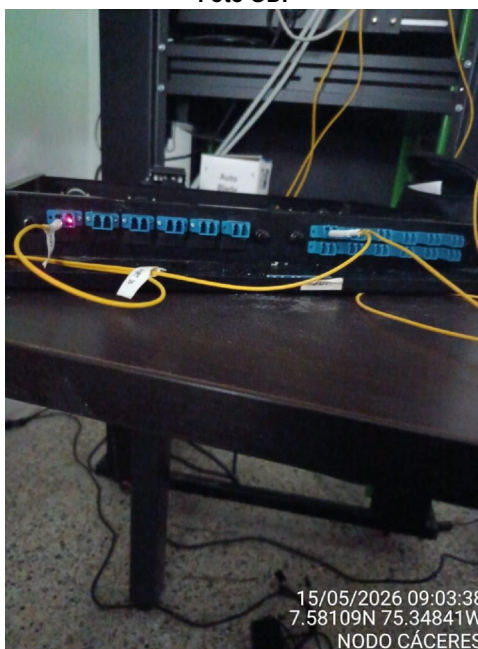
Foto ODF

| Estado ODF: | BUENO |

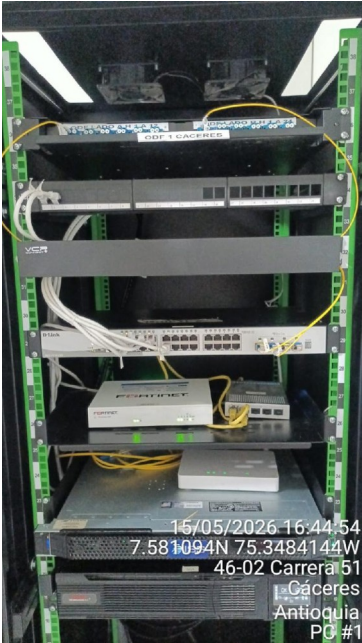
| Foto patch panel | |

| Estado patch panel: | BUENO |

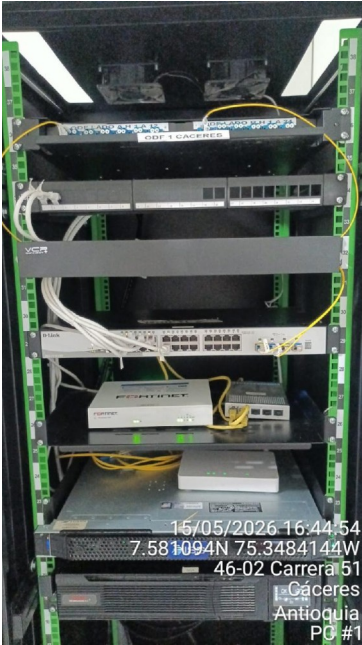
| <p>Foto switch</p> | |

| Estado switch: | BUENO |

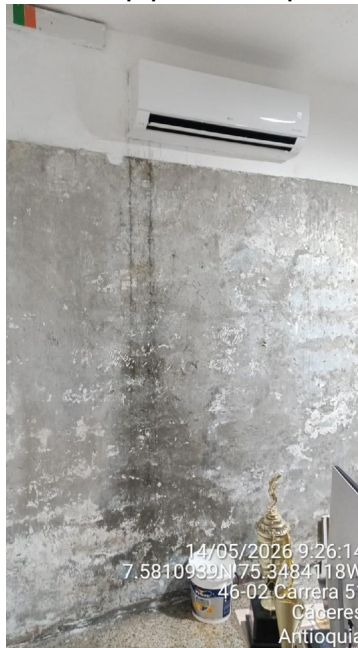
Foto equipo A/C mini split

| Estado equipo A/C mini split: | REGULAR |

| Observaciones equipo A/C mini split: | Aire a condicionado requiere de mantenimiento, ya que cuando se enciende presenta goteo |

| Descripción de la actividad | Mantenimiento de unidad mejorada (Evaporadora) de 24000 Btu tipo cassette |

| Observaciones generales del diagnóstico: | En el Centro de Control y Monitoreo se identifica un equipo de aire acondicionado que requiere mantenimiento preventivo y diagnóstico técnico, con el fin de garantizar su correcto funcionamiento y mantener condiciones adecuadas de temperatura y confort para el personal que desarrolla sus actividades en el área. |

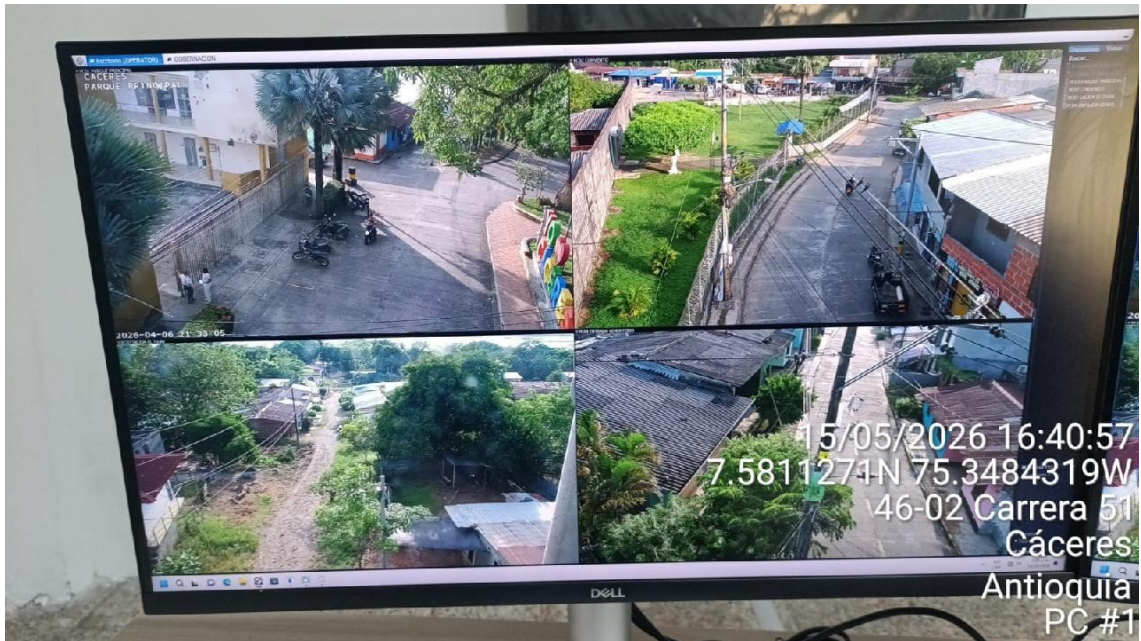
Foto monitor

| Estado monitor: | BUENO |

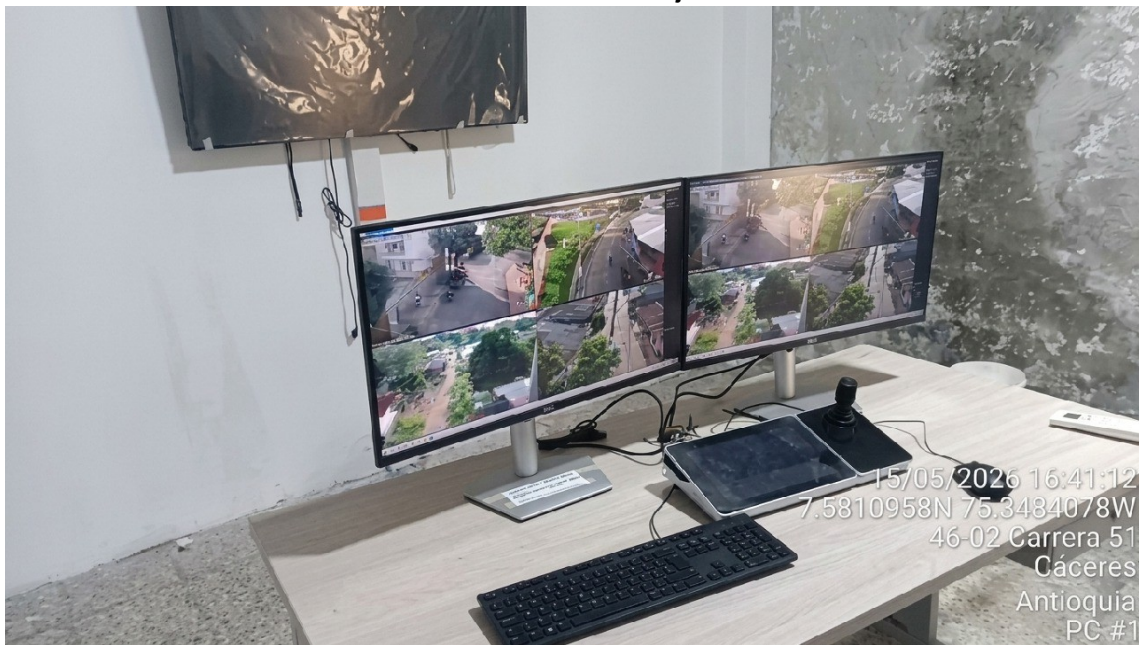
Foto estación de trabajo

BUENO

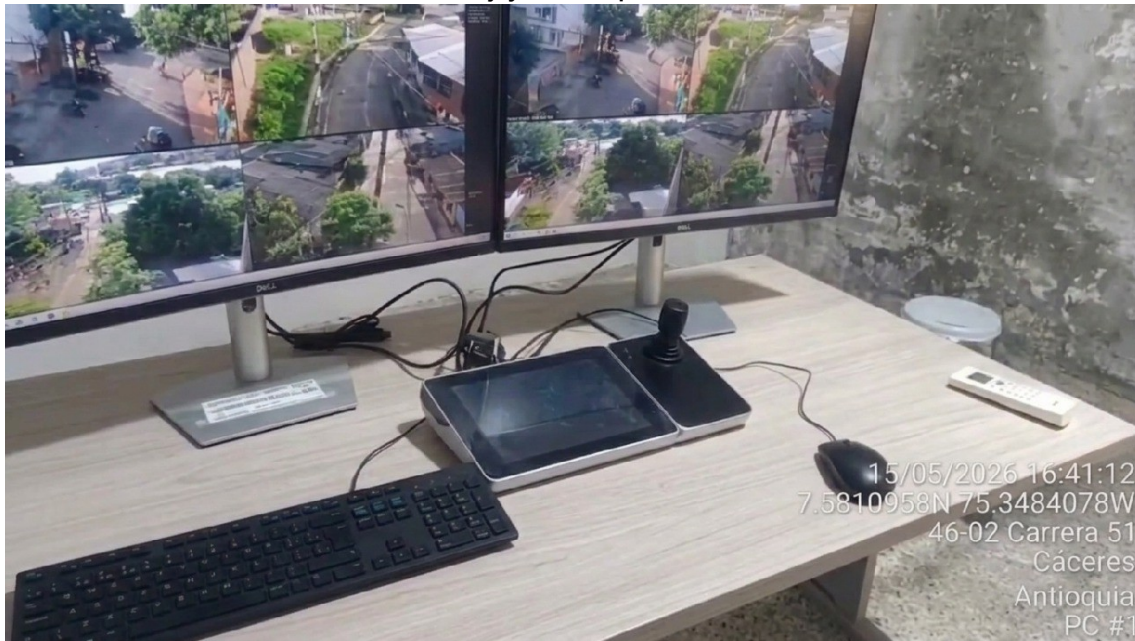
Foto joystick de operación

BUENO
