# FICHA TÉCNICA DIAGNÓSTICO MANTENIMIENTO Proyecto Tasa de Seguridad

| Municipio | Cáceres |
| Dirección del punto / sector | Carrera 50, Cáceres, Antioquia |

| El mantenimiento tiene relacion con cual componente: | CCTV |

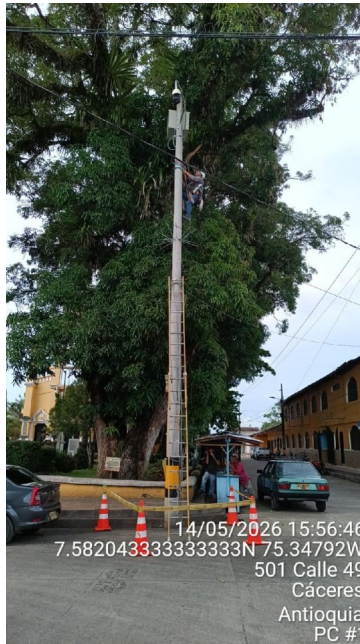
| ANCLAJE | |
|---|---|
| Estado en el que se encuentra el anclaje: | BUENO |

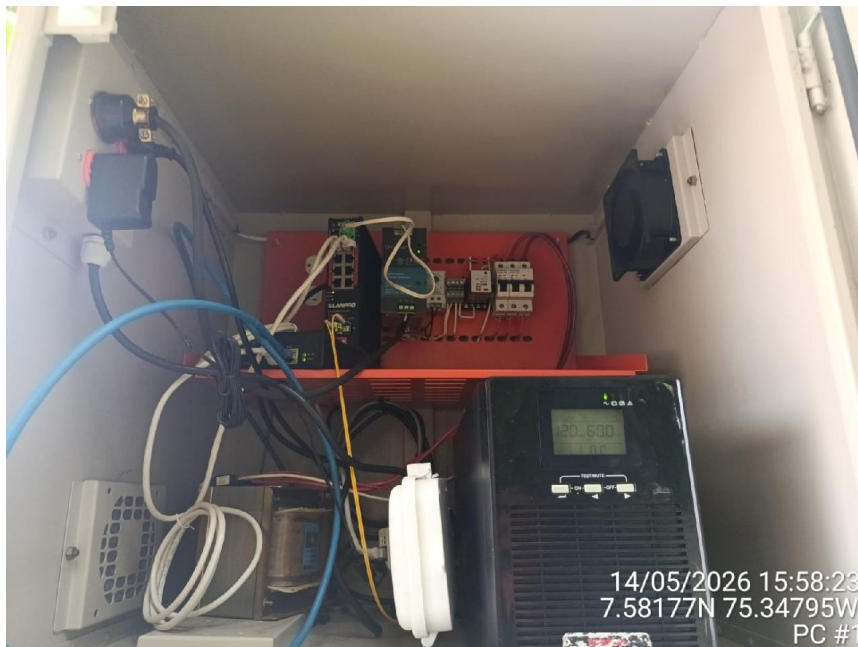
BUENO

Gabinete se encuentra en buen estad.

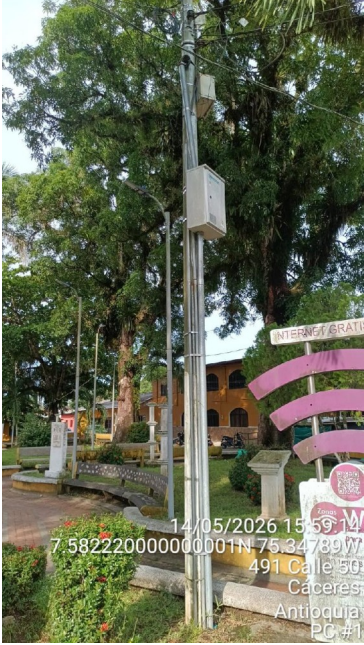
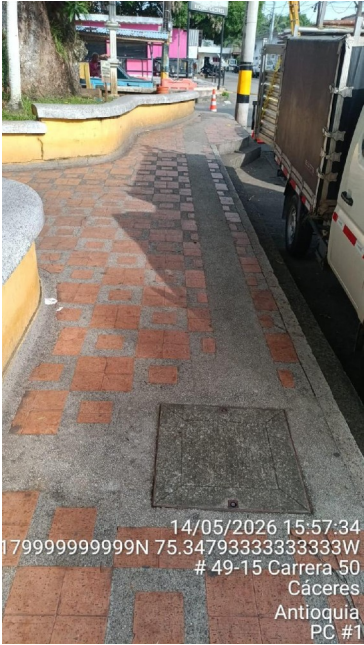
| Estado Tubería: | BUENO |
| Estado Caja 50x50: | BUENO |
| Observaciones Infraestructura Subterránea: | Caja de inspeccion se encuentra soldada |

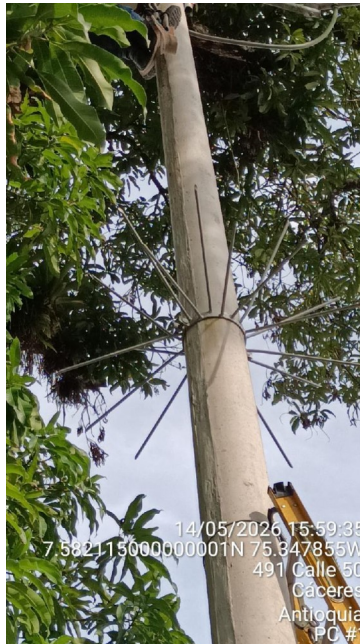
| Existe Corona Antiescalatoria: | BUENO |

| Observaciones Corona: | Corona en buen estado. |

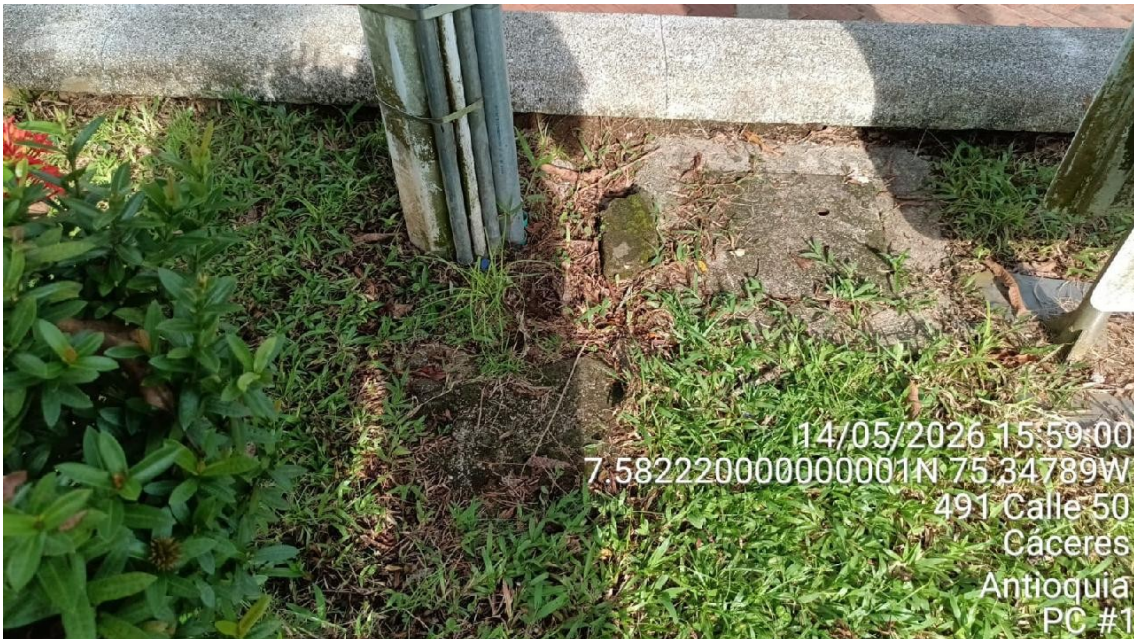
| Foto Cables | |

| Estado Cables: | BUENO |

| Observaciones Cables: | No se pudo verificar ya que la caja se encuentra soldada |

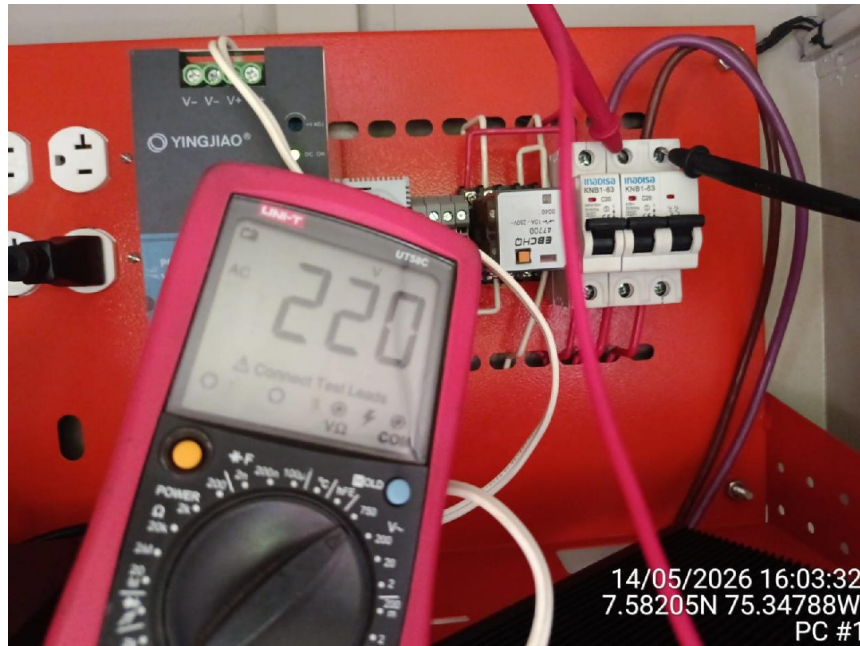
Foto Tablero Breaker

| Estado Tablero Breaker: | BUENO |

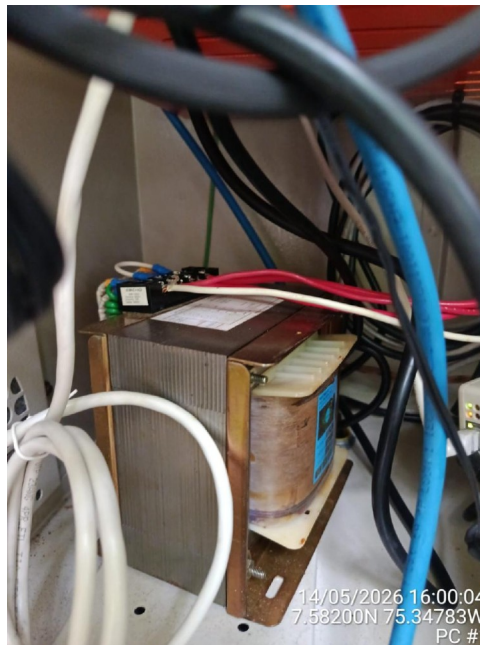
Foto Transformador Reductor

| Estado Transformador Reductor: | BUENO |

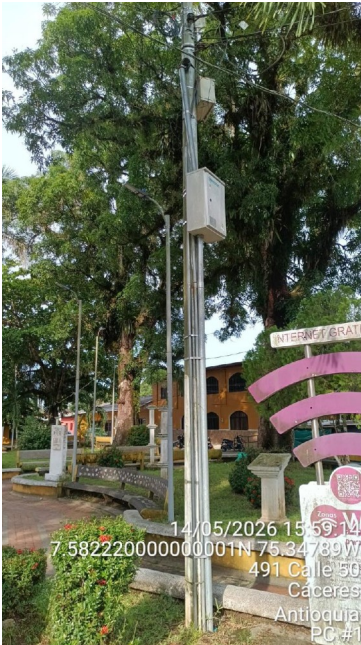
| Foto Tubería | |

| Estado Tubería: | BUENO |

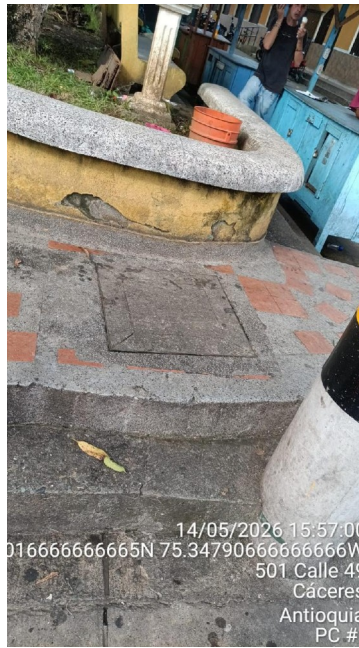
Foto SPT

| Estado SPT: | BUENO |

| Observaciones SPT: | No es posible realizar la validación del SPT, la caja se encuentra soldada. |

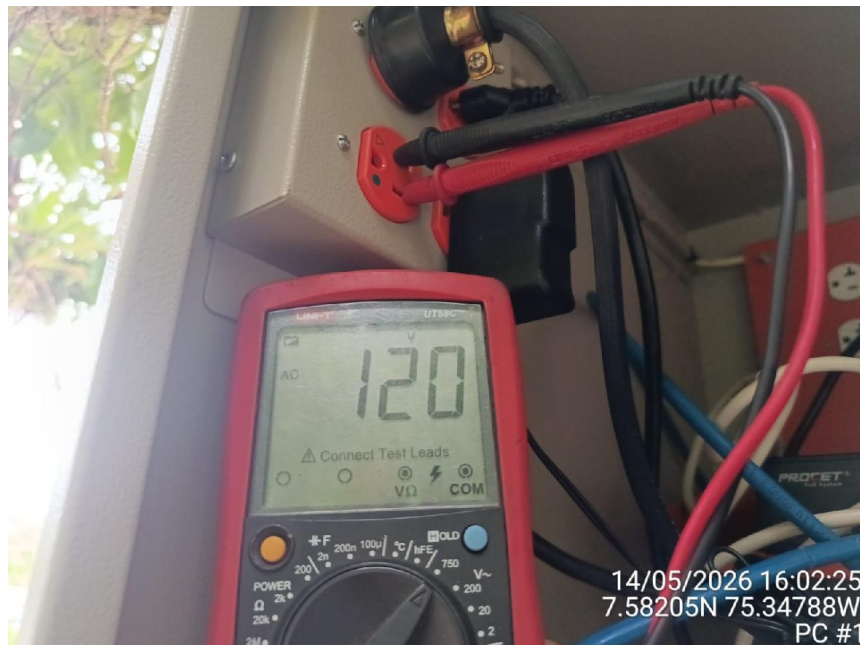
Foto Toma 125 V

| Estado Toma 125 V: | BUENO |

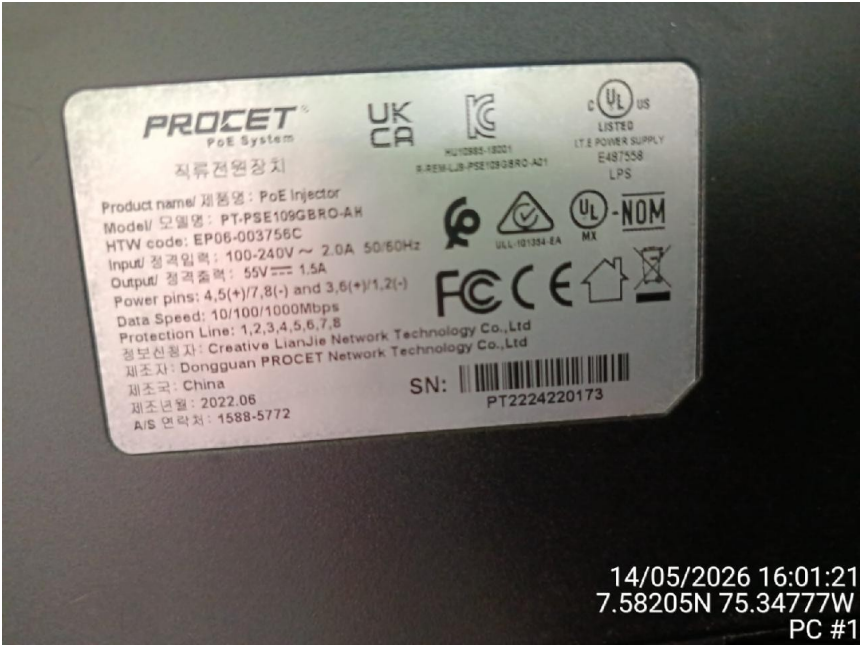
| Estado Inyector PoE: | BUENO |

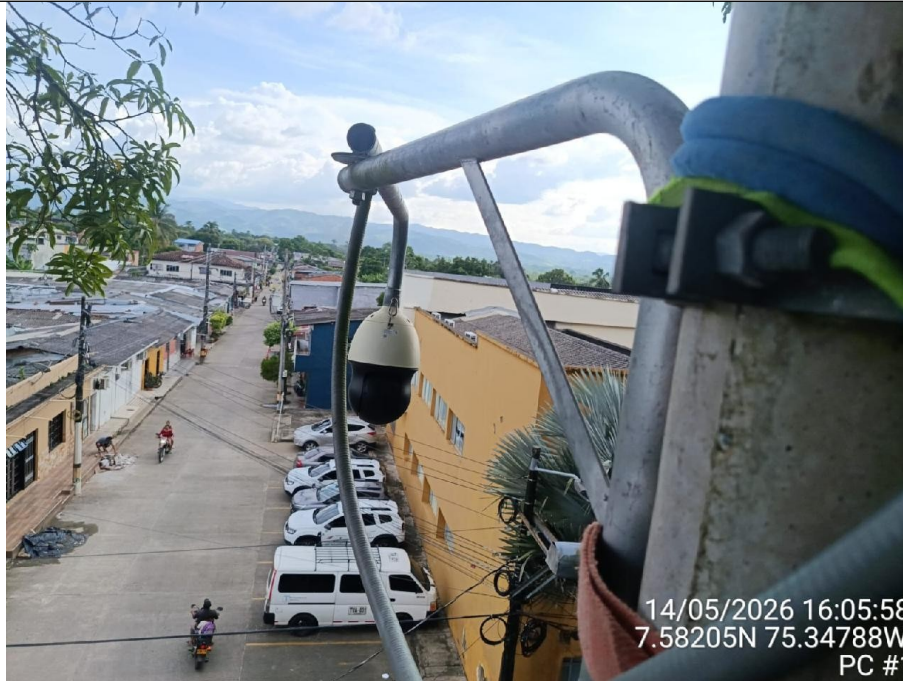
| Tipo de cámara | PTZ |
| Estado de la cámara | BUENO |
