## 1. LOCALIZACIÓN DEL DIAGNÓSTICO

| Municipio | El Bague |
| Fecha diagnóstico | 25/08/2026 |

| El mantenimiento tiene relación con cuál componente: | CCM |

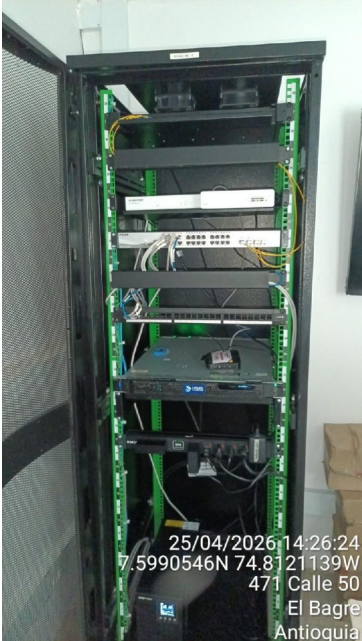
| Foto rack de comunicaciones | |

| Estado del rack: | BUENO |

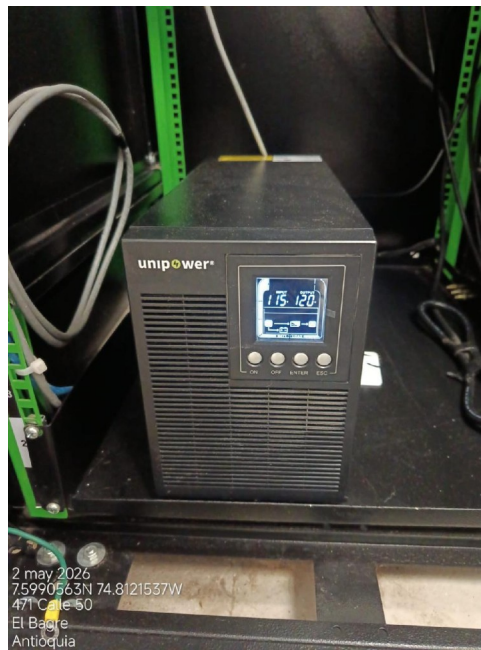
Foto UPS

| Estado UPS: | BUENO |

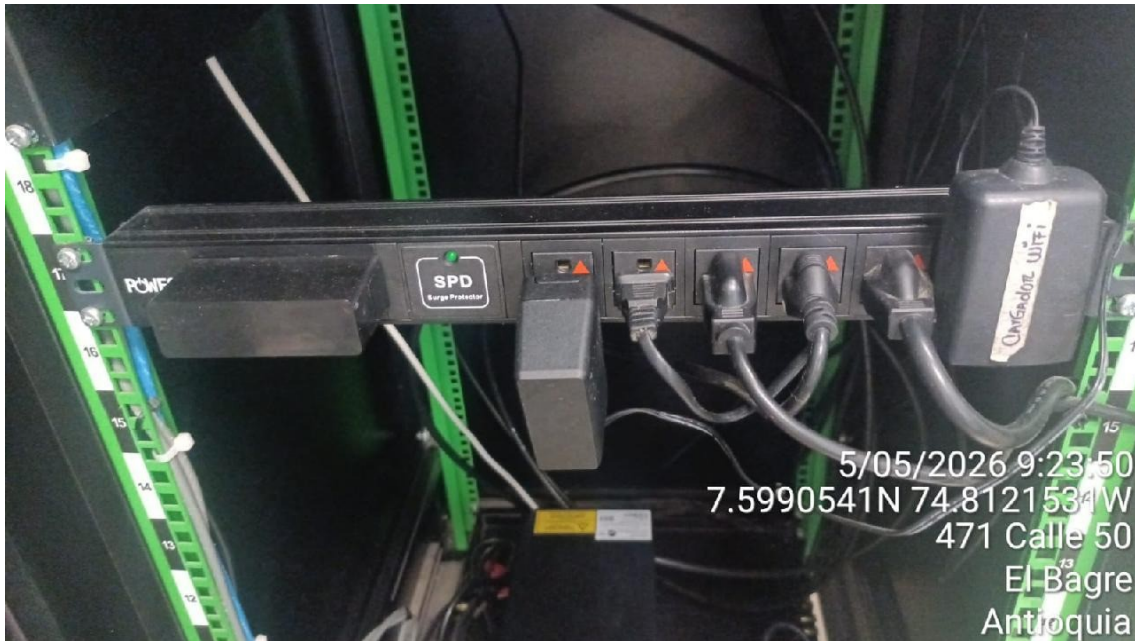
Foto PDU multitoma

| Estado PDU multitoma: | BUENO |

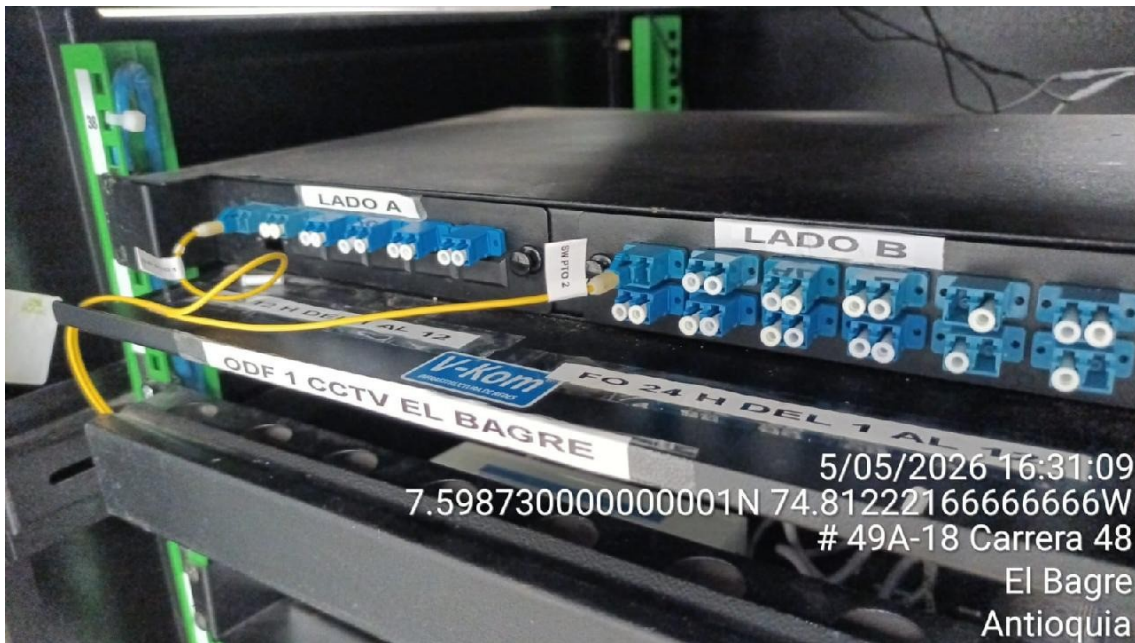
Foto ODF

| Estado ODF: | BUENO |

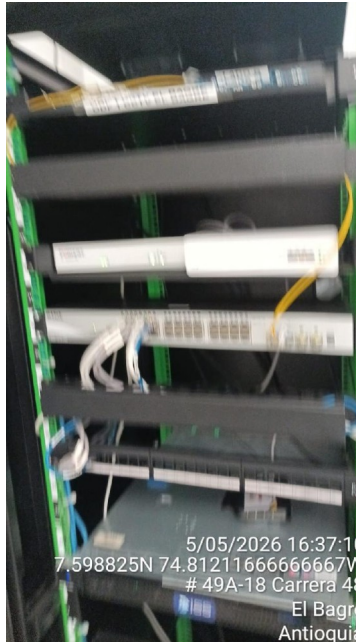
Foto organizador de cableado

Existe organizador de cableado: SI  
Estado organizador de cableado: BUENO

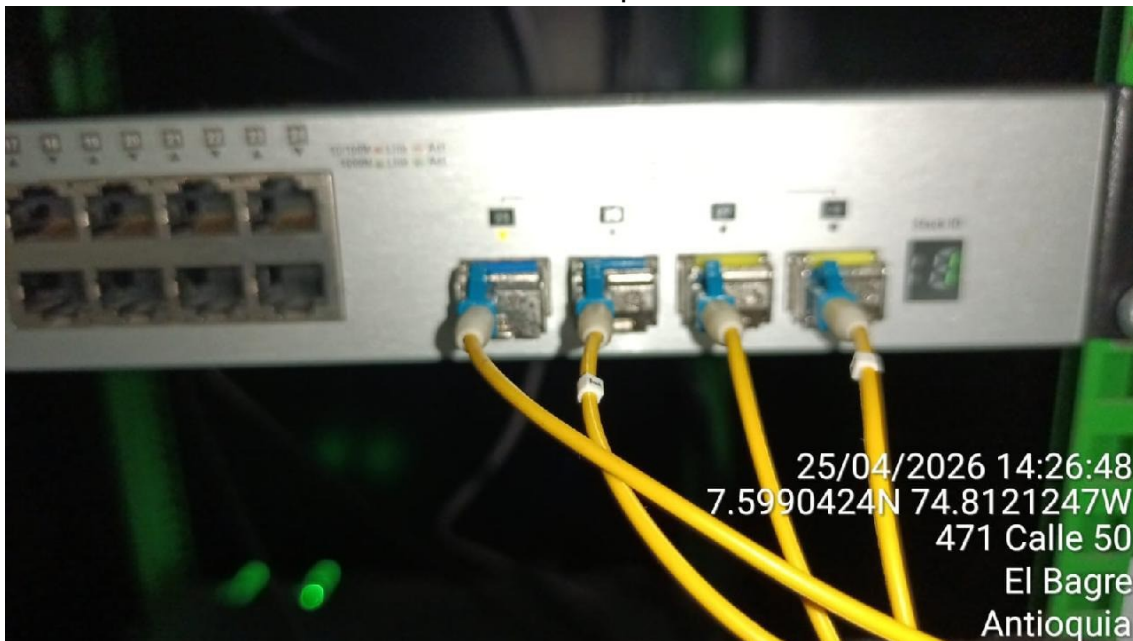
Foto módulo óptico

Existe módulo óptico: SI  
Estado módulo óptico: BUENO

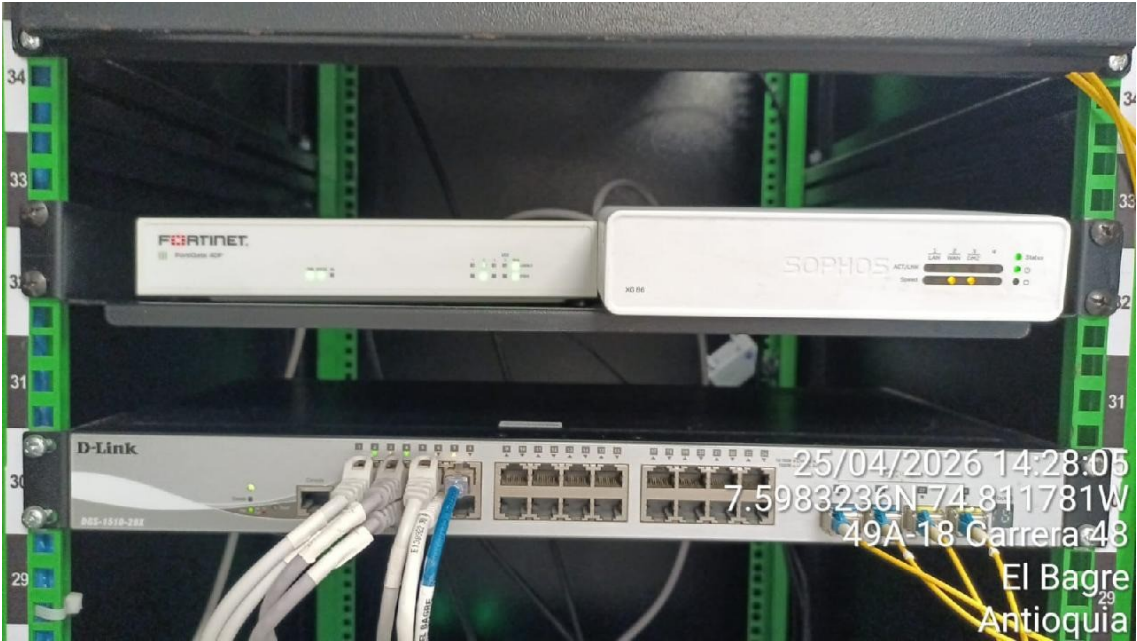
| Foto switch | | |

| Estado switch: | | BUENO |

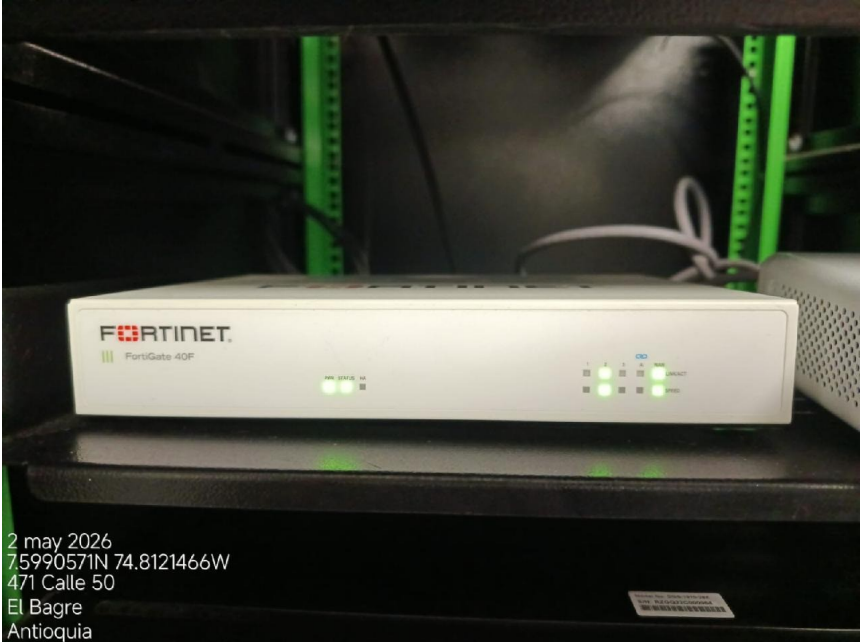
| Foto firewall | | |

| Estado firewall: | | BUENO |

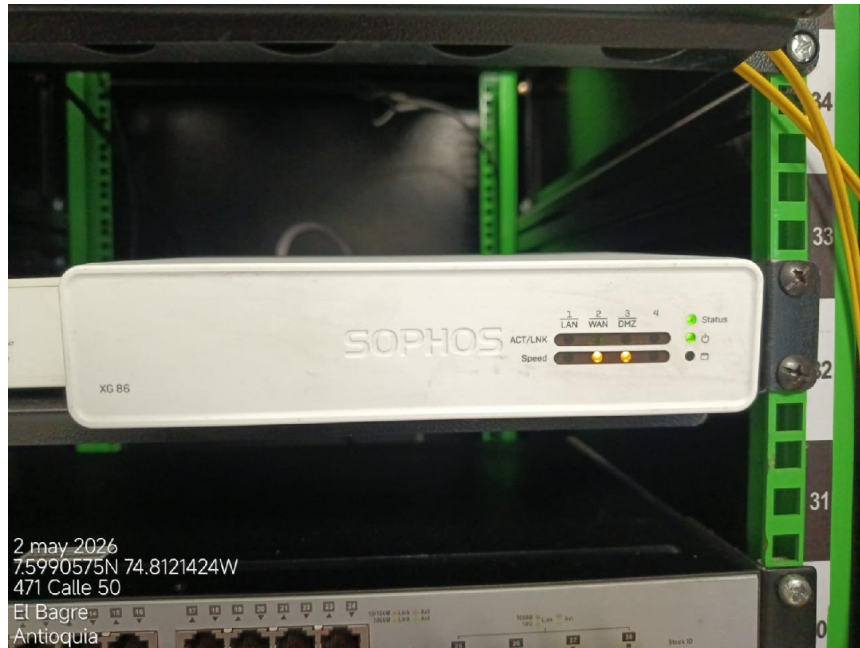
Foto enrutador VPN

| Estado enrutador VPN: | | BUENO |

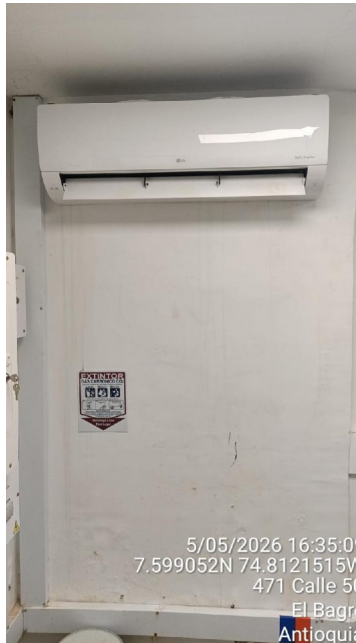
Foto equipo A/C mini split

| Estado equipo A/C mini split: | BUENO |

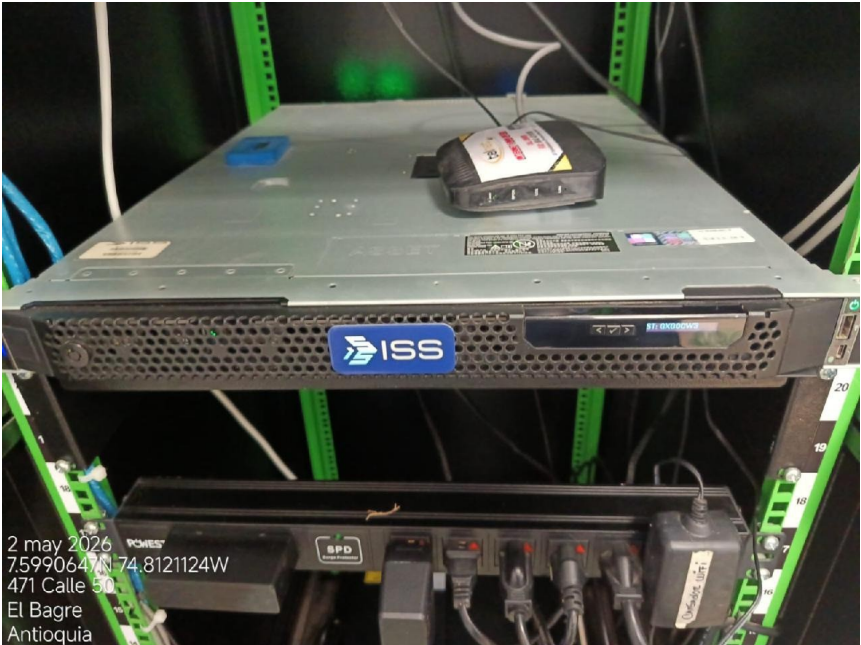
Foto servidor NVR

BUENO

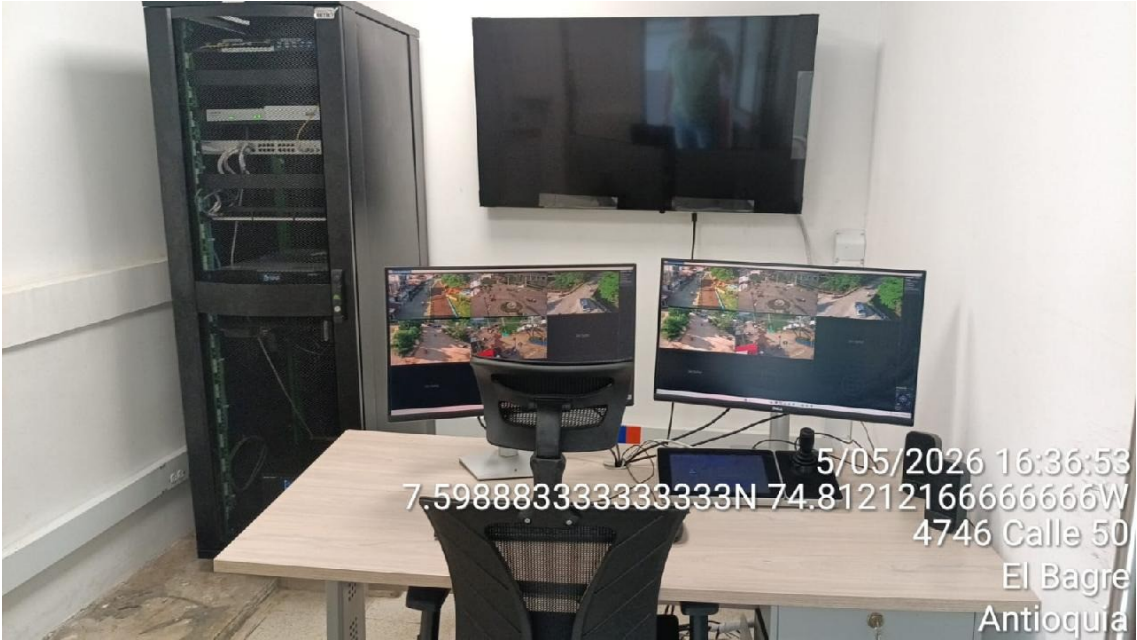
Foto monitor

REGULAR

| Observaciones monitor: | El monitor o video wall no cuenta con un control para su encendido; por lo tanto, no fue posible verificar ni diagnosticar su estado operativo. |

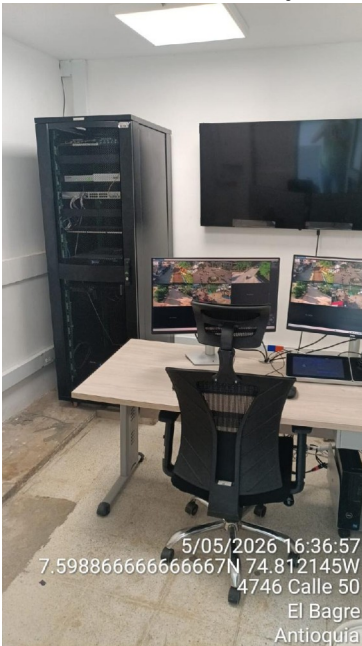
| Estado estación de trabajo: | BUENO |
| Observaciones estación de trabajo: | Workstation con dos monitores |

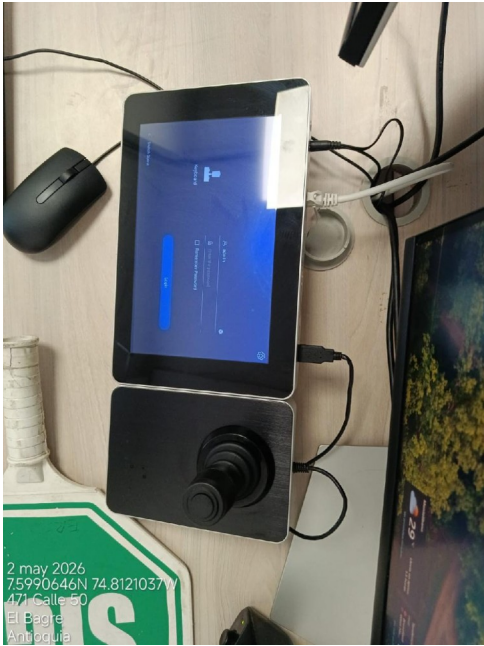
| Estado joystick de operación: | BUENO |
