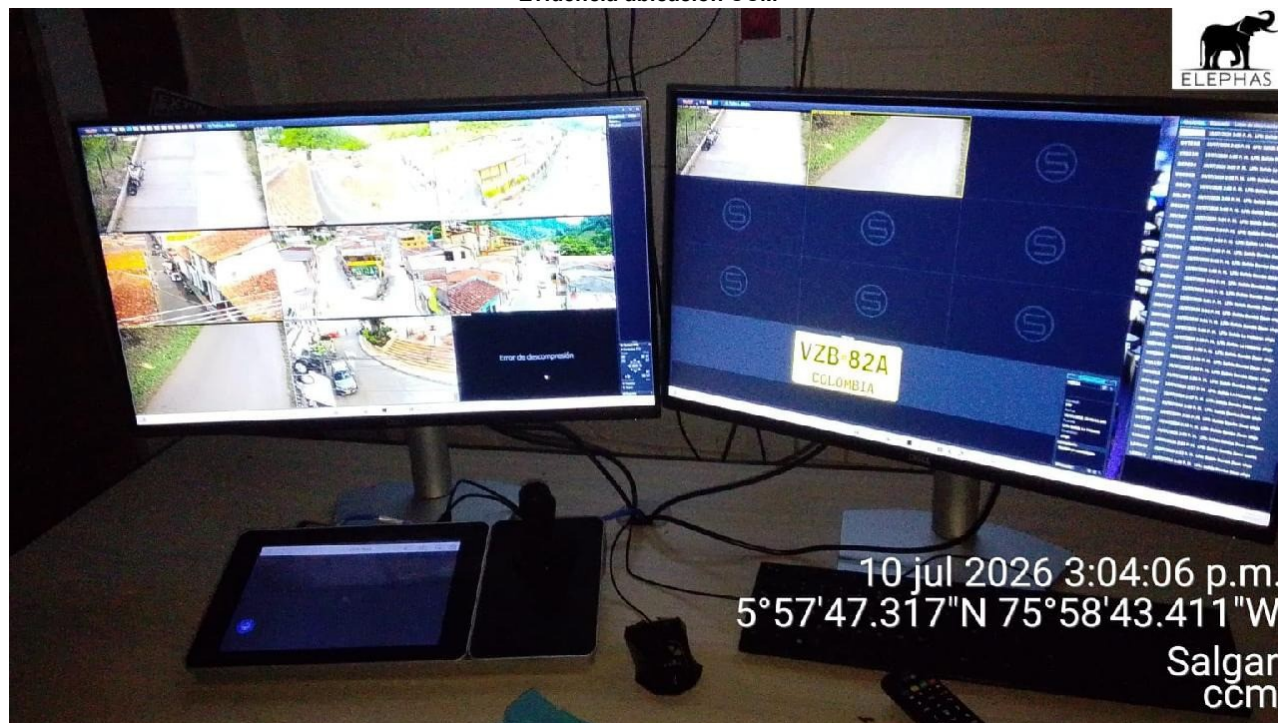
### Evidencia ubicación CCM

| Información ubicación CCM: | Estación de Policía |

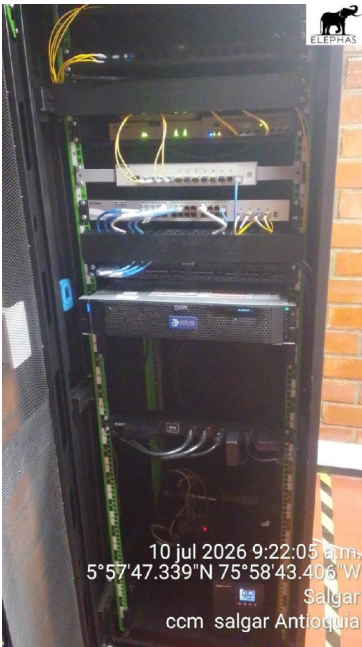
| Estado del rack: | BUENO |

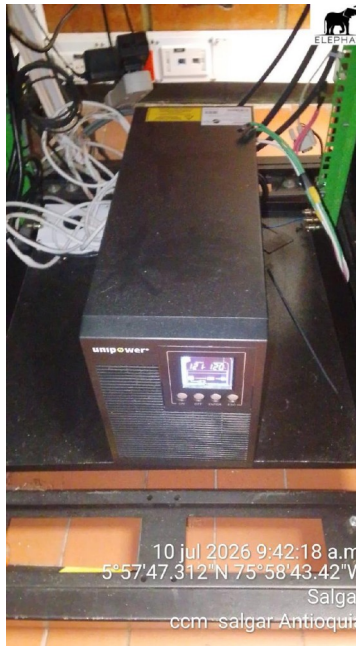
Foto UPS

| Estado UPS: | BUENO |

| Observaciones UPS: | La UPS esta en funcionamiento pero no alimentas el tablero regulado, esta alimentando Iso tomas del monitor y de la estacion de trabajo mediante extensiones electricas no certificadas |

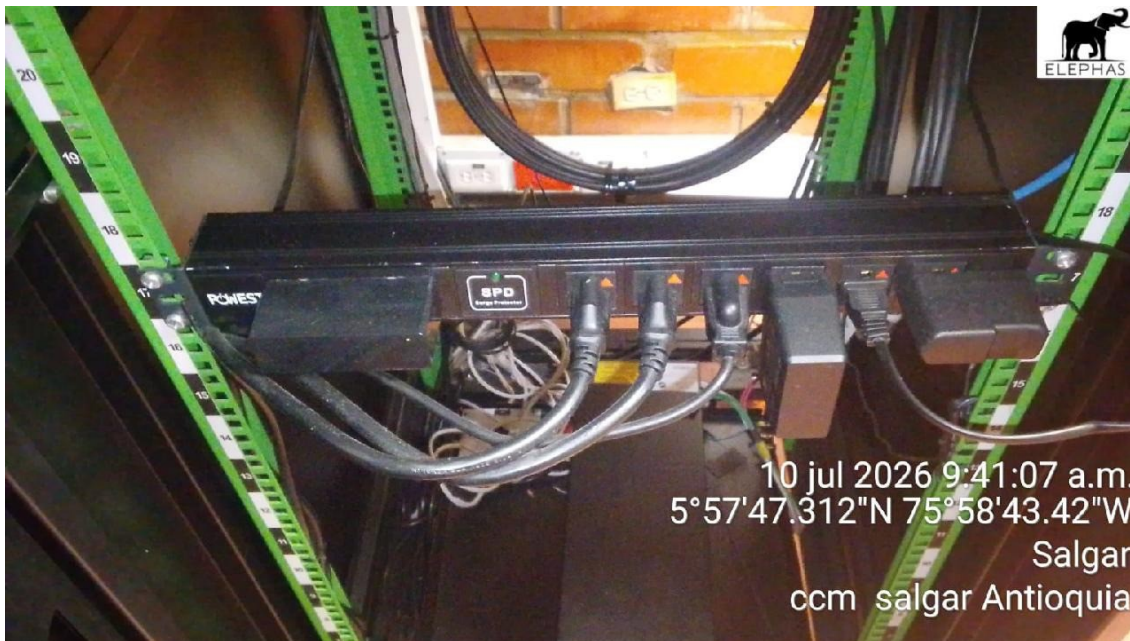
Foto PDU multitoma

| ¿Requiere PDU multitoma? | SI |
| Observaciones PDU multitoma: | La PDU actual no logra abastecer la cantidad de equipos que se encuentran en el rack |

| Observaciones generales del diagnóstico: | Se debe normalizar la conexion de la red electrica regulada, instalr una PDU y realizar el mantenimiento correctivo del A/C |

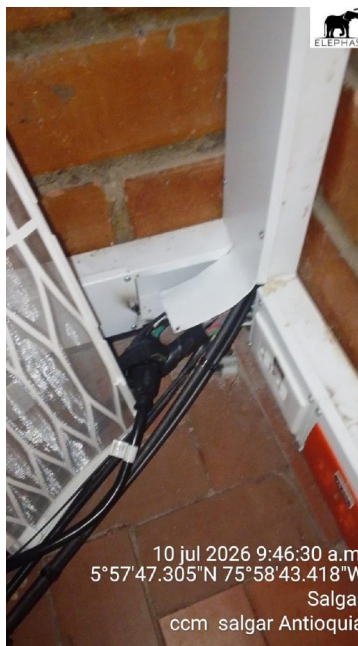
Foto toma 125 V

| Observaciones toma 125 V: | actualmente no estan en funcionamiento |

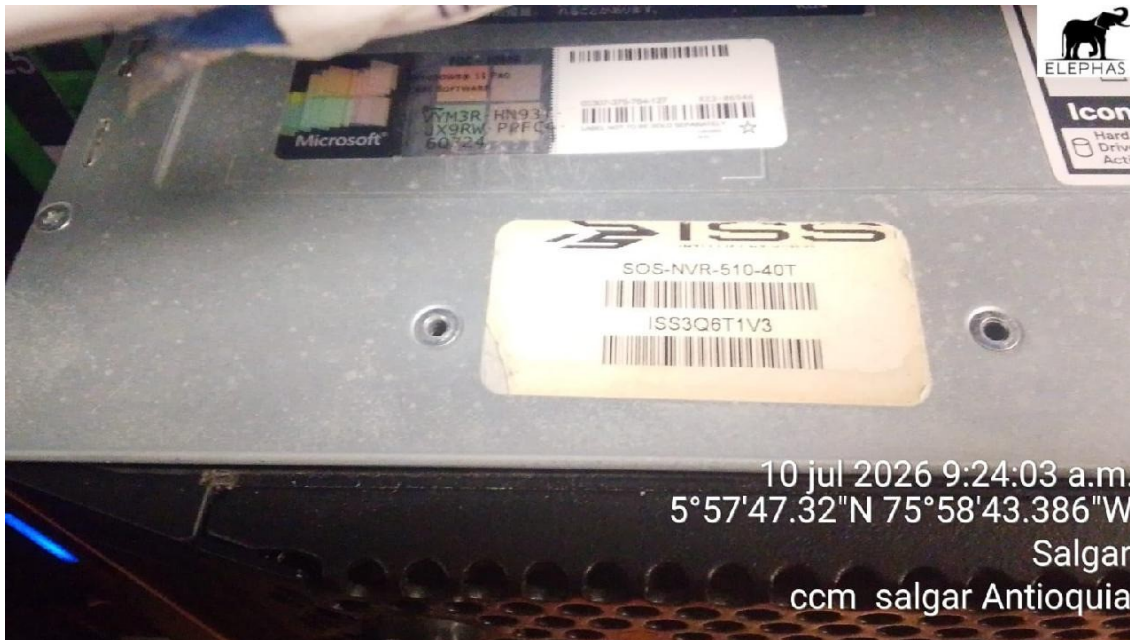
Foto servidor NVR

| Estado servidor NVR: | BUENO |

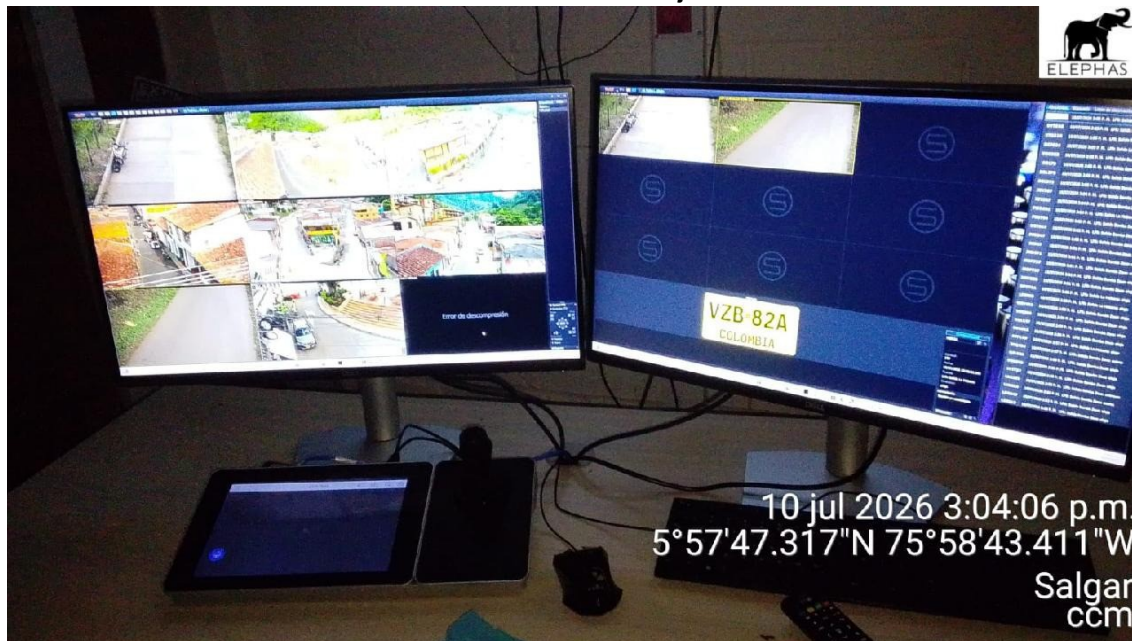
Foto estación de trabajo

BUENO

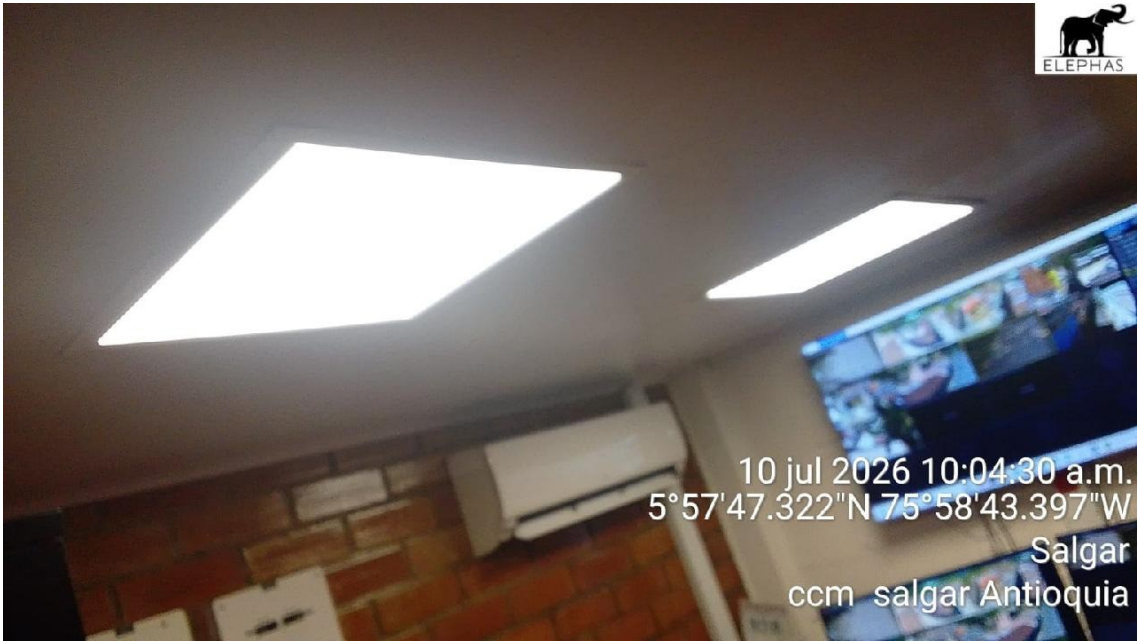
| Foto luminarias | |

| Estado luminarias: | BUENO |

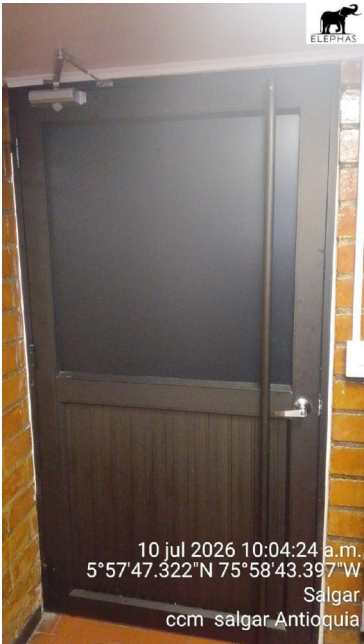
| Foto puertas | |

| Estado puertas: | BUENO |
