# FICHA TÉCNICA DIAGNÓSTICO MANTENIMIENTO Proyecto Tasa de Seguridad

| Municipio | Salgar |
| Fecha diagnóstico | 25/08/2026 |

| Información Ubicación CCTV | PVV 5 LPR SALIDA BOMBA |

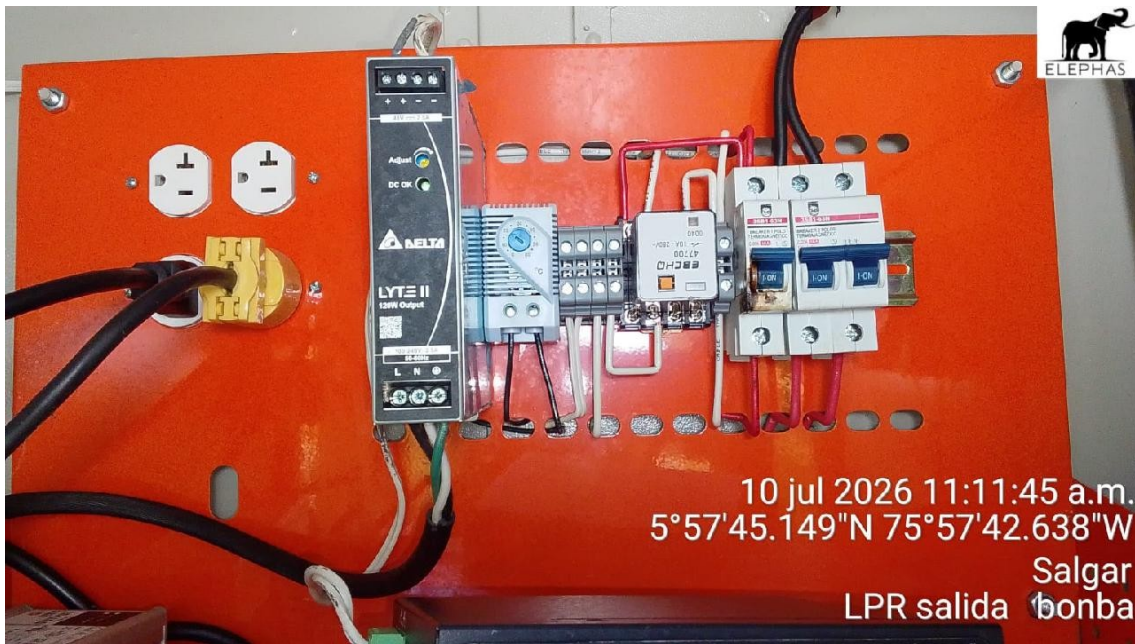
Foto Cables

| Estado Cables: | BUENO |

| Requiere Cables: | NO |

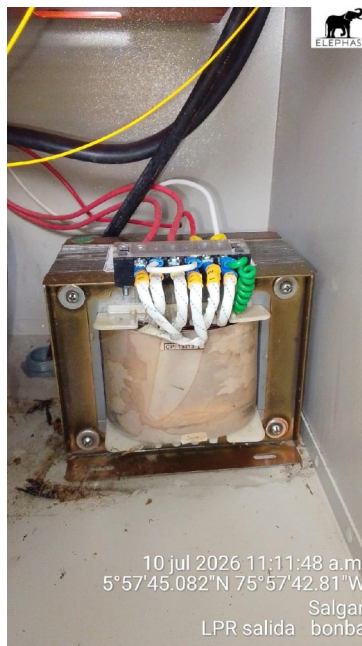
Foto Transformador Reductor

| Estado Transformador Reductor: | BUENO |

| Requiere Transformador Reductor: | NO |

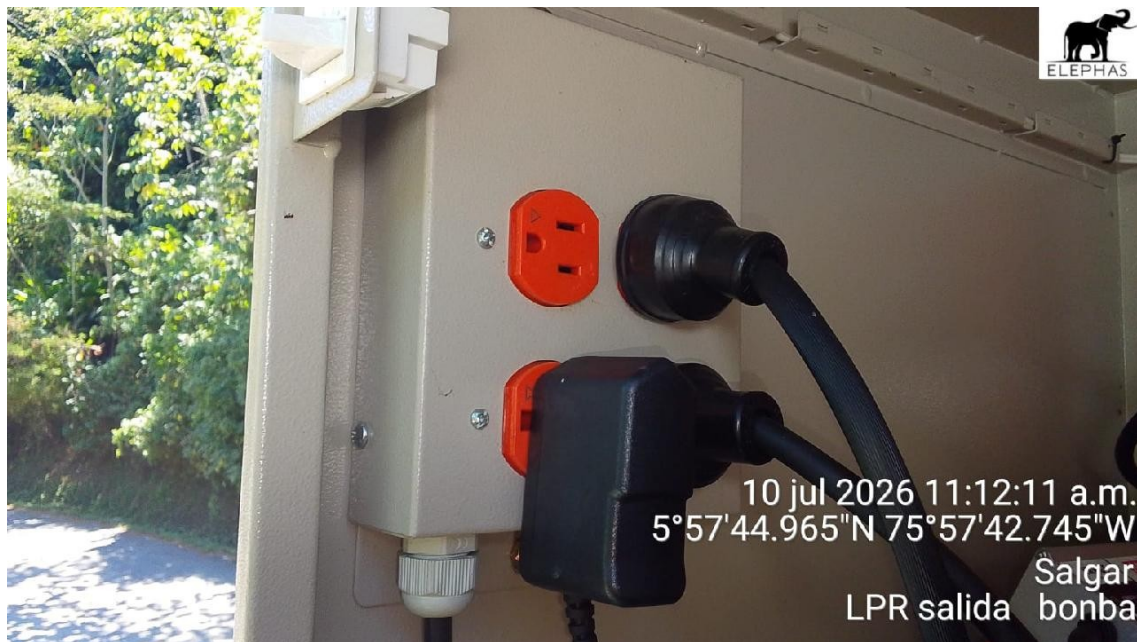
Foto Toma 125 V

| Estado Toma 125 V: | BUENO |

| Requiere Toma 125 V: | NO |
